Zbigniew Ławrowski
Energotest-Diagnostyka, Brzezie k/Opola

DEFEKTY WIRNIKÓW SILNIKÓW INDUKCYJNYCH DUŻYCH MOCY, TERMOGRAFICZNA OCENA STANU TECHNICZNEGO

DEFECTS ROTOR INDUCTION MOTORS, LARGE POWER THERMOGRAPHIC EVALUATION OF TECHNICAL CONDITION

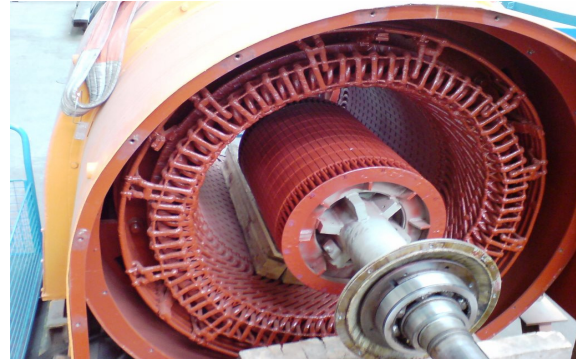
Rys. 1. Nagrzewanie wirnika silnika indukcyjnego w stojanie silnika indukcyjnego o mocy 6,3 MW

Metoda termograficzna zastosowana do analizy stanu obwodów elektrycznych wirnika zrealizowana została w oparciu o rejestrację rozkładu temperatur (termogramów) kamerą termowizyjną o rozdzielczości $0,05^{\circ}\text{C}$. Istotnym elementem metody jest wymuszenie prądu w obwodach elektrycznych klatki wirnika tak, żeby możliwa była wizualna ocena wszystkich połączeń prętów klatki i blach żelaza czynnego. W tym celu badane wirniki silników zostały włożone do stojana silnika indukcyjnego typu SYJe-154t/02/E o mocy 6,3 MW. Wirnik został ustawiony symetrycznie w stosunku do osi stojana, sposób włożenia wirnika przedstawiono na rys. 1.

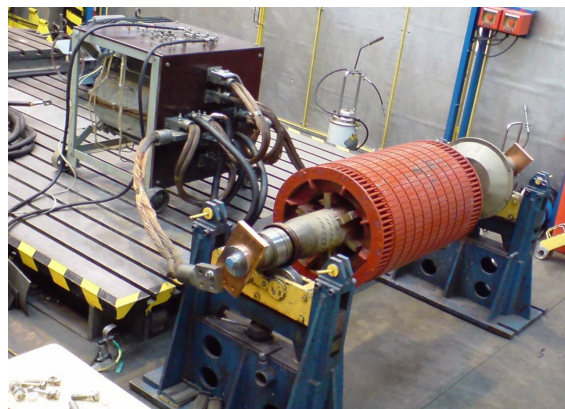
Rys. 5. Wirnik dwuklatkowy silnika o mocy 650kW

Pierwszym prezentowanym przykładem jest wirnik dwuklatkowy silnika typ SZDr-124 u/1 o mocy 650kW i napięciu $U_n=6\text{kV}$. Wcześniej wirnik tego silnika został poddany ocenie w czasie swojej pracy na stanowisku, z uwagi na duże chwilowe zmiany prądu obciążenia. Należy dodać, że wyeliminowano ewentualne naturalne przyczyny tych wahań, jakim by mogły być zmieniające się warunki obciążenia. Widmo prądu obciążenia poddano analizie, z analizy tej wynika, że stosunek prądu podsta-

wowego do prądu poślizgowego (f_0 i f_2) wynosił 38 dB, a wartość graniczna wynosi 40 dB. Pomiar i analiza świadczą o uszkodzeniu klatki wirnika.

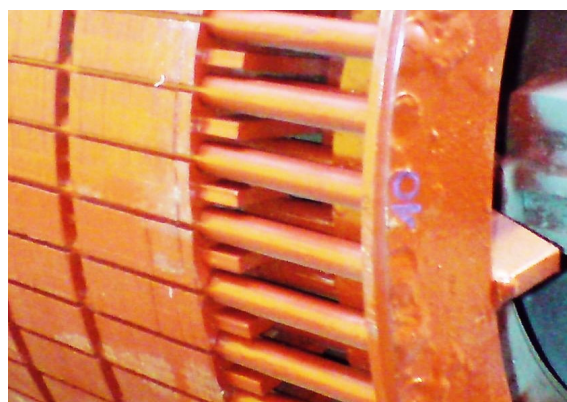
Rys. 10. Wirnik dwuklatkowy – fragment wirnika

Przedstawione powyżej termogramy zostały wykonane na wirniku dwuklatkowym o mocy 650kW. Wykryto w nich anomalie temperaturowe zarówno w blachach żelaza czynnego, w połączeniach klatki rozruchowej i połączeniach klatki roboczej.

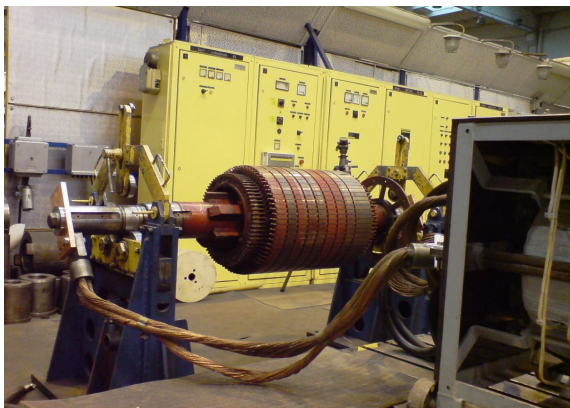
Rys. 12. Nagrzewanie wirnika silnika z prętami biernymi o mocy 850kW

W dalszej części zostanie przedstawiony kolejny wirnik tym razem w wykonaniu głęboko żłobkowym z biernymi prętami rozruchowymi. Powodem skierowania wirnika do oceny technicznej było ujawnienie się głośnej pracy silnika i zwiększenie drgań trzy razy w stosunku do pierwotnych pomiarów.

Rysunek 12 przedstawia wirnik silnika o mocy 850kW, który jest ustawiony na stojakach i jest przygotowany do grzania prądem elektrycznym wymuszonym przez jego wał.

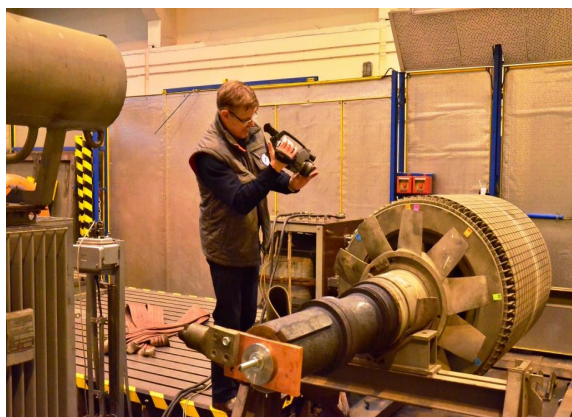
Rys. 17. Wirnik głęboko żłobkowy silnika o mocy 6,3 MW grzany wymuszonym prądem elektrycznym przepływającym przez wał wirnika

Ostatnim przykładem wykorzystania technologii termograficznej do lokalizacji uszkodzeń w wirnikach silników indukcyjnych, są termogramy wirnika silnika typ SYJe-154/02/E o mocy 6,3 MW i U_n , masa tego wirnika wynosiła około 10 ton. Wirnik ten był wirnikiem rezer-

wowym, który nigdy nie pracował. Poddano go badaniom w celu zdobycia danych porównawczych w stosunku do wirników przedstawionych powyżej. Wirnik ten ze względu na swoje rozmiary mógł być nagrzewany tylko prądem elektrycznym przepuszczonym przez jego wał (rys.17). Analizując termogramy nie stwierdzono żadnych anomalii w połączeniach klatki wirnika. Można je było zauważyć jedynie przy spawanych połączeniach wału z klatką wirnika, były one rozłożone symetrycznie wokół wału.

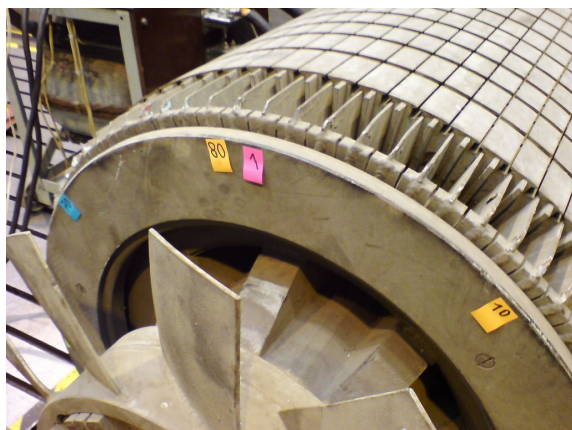
Rys. 18. Wirnik głęboko żłobkowy silnika o mocy 6,3 MW

Symetryczne rozłożenie wspomnianych przegrzewów połączeń spawanych jest prawdopodobnie pewną cechą charakterystyczną dla tego typu wirnika. Wirnik ten nigdy wcześniej nie pracował, a jeżeli jest to wada to zapewne wynikająca ze sposobu wykonania tych połączeń czyli jest wadą produkcyjną. Warto by się zastanowić czy nie należałoby przeprowadzać termograficznych badań odbiorczych nowych wirników.
