Renowacja górnicza komory Jezioro Wessel na poziomie III Kopalni Soli „Wieliczka” S.A.

Mining renovation of the Wessel Lake Chamber on Level II of the “Wieliczka” Salt Mine S.A.

Dr hab. inż. Kajetan d'Obyrn^{*)}

Inż. Wiesław Wiewiórka^{**)}

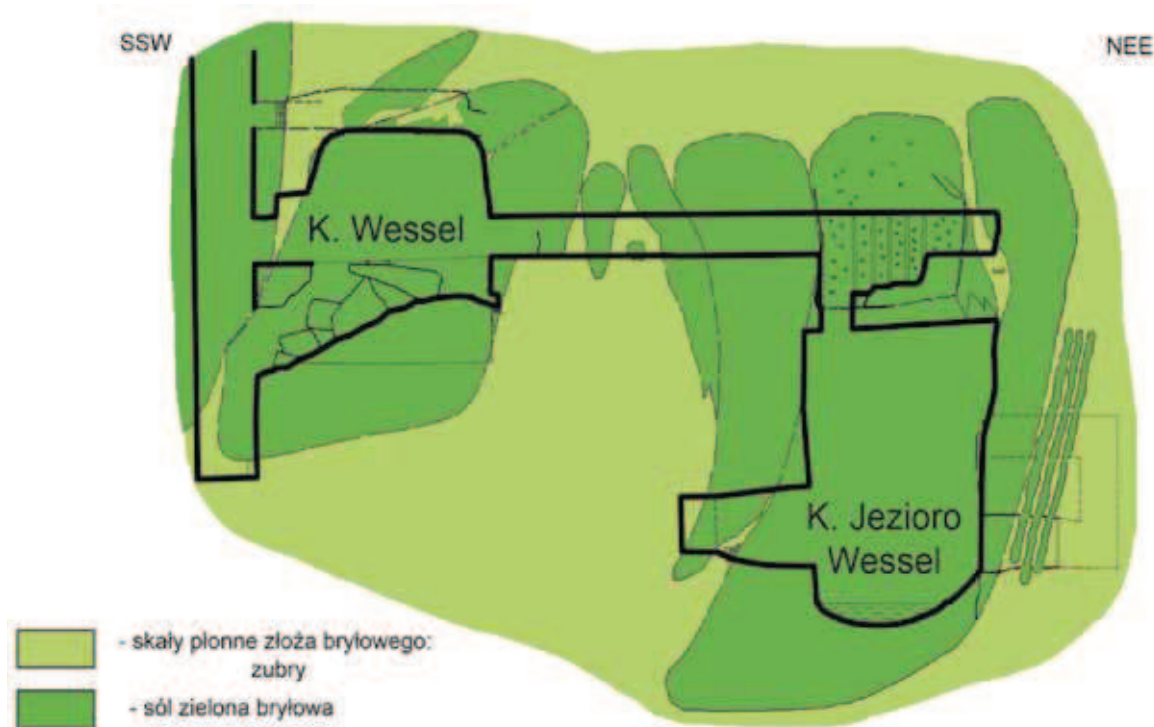
Rys. 6. Przekrój geologiczny przez górotwór w najbliższym otoczeniu komory Jezioro Wessel (rys. J. Przybyło).
Fig. 6. Geological cross section of the rock mass in the closest vicinity of the Wessel Lake Chamber (fig. J. Przybyło)

odslaniają się blisko siebie położone bryły soli zielonej typowej ZBt oraz wielko krystalicznej ZBw. Z uwagi na bardzo bliską lokalizację pod chodnikiem, komory Jezioro Wessel, zinterpretowano je jako kontynuację brył odsłaniających się na poziomie III oraz głównej bryły tej komory. W tej bryle w chodniku odsłania się skompresowana podsadzka wypełniająca wyrobisko dawnej eksploatacji. Wyrobisko to można wiązać z eksploatacją wyżej położonej komory Mistrowice. Można zatem przyjąć, że nad komorą Jezioro Wessel w tej samej bryle soli zielonej typowej ZBt prowadzono niegdyś eksploatację, która była kontynuacją prac górniczych wykonywanych na poziomie I. Te dawne wyrobiska, obecnie niedostępne, są źródłem współczesnych dopływów solanki do komory

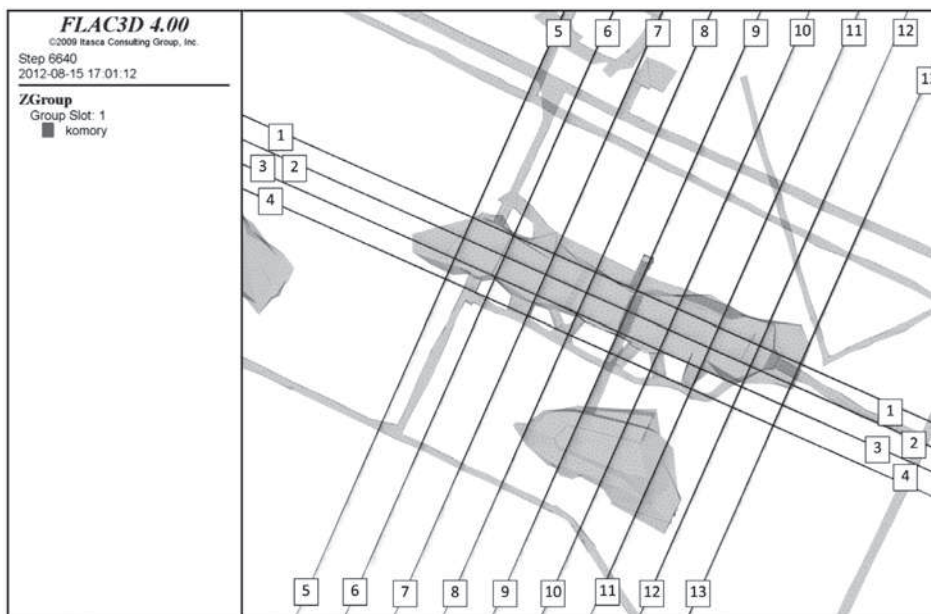
Rys. 8. Przekroje wykorzystane do prezentacji wyników analizy geomechanicznej dla komory Jezioro Wessel.

Przeprowadzone obliczenia numeryczne wskazują, że maksymalne naprężenia rozciągające w stropie wynoszą ok. 660 kPa. Uzasadnia to zastosowanie kotwienia oraz podparcia stropu. Maksymalne naprężenia ściskające wynoszą około 8,5 MPa. Przy czym strefy wysokich naprężeń ściskających charakteryzują się lokalnym zasięgiem i występują przede wszystkim w ociosie komory Wessel oraz w filarach i ociosie komory Jezioro Wessel.

Mapę wskaźników wyęźnienia przedstawiono przykładowo w przekroju 4-4, którego lokalizację zaprezentowano na rysunku 8. Wskaźnik wyęźnienia, który wykorzystano do oceny stopnia zagrożenia stateczności górotworu, przyjmując wartości bliskie 1,0 (kolor niebieski) oznacza stan bliski zniszczeniu, natomiast wartość 5,0 wskazuje na brak oznak zniszczenia. Kolor biały na rysunkach 9 i 10 oznacza wyrobiska (pustki)
