## O PEWNYM PRZYPADKU AWARII SILNIKA ASYNCHRONICZNEGO PIERŚCIENIOWEGO DUŻEJ MOCY

### ABOUT A CERTAIN CASE OF FAILURE OF A HIGH POWER ASYNCHRONOUS SLIP-RING MOTOR

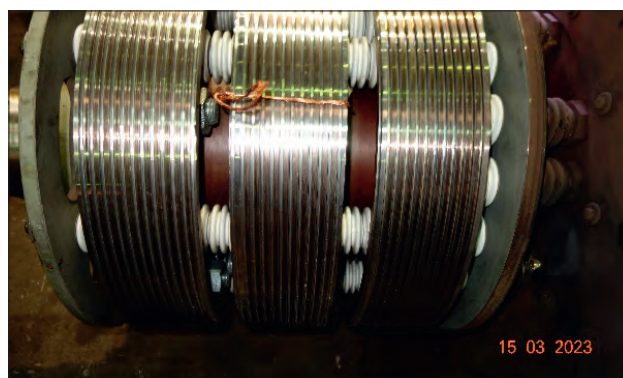
W uzupełnieniu informacji zamieszczonych w tabeli 1 na rys. 1 zilustrowano widok zespołu trzech pierścieni ślizgowych wraz z izolatorami porcelanowymi.

Pierścienie ślizgowe zostały wykonane ze stali nierdzewnej i są wzajemnie izolowane od siebie za pośrednictwem izolatorów porcelanowych. Dzięki spiralnie ukształtowanym rowkom powierzchni jezdnej (12 pierścieni na fazę), zwiększa się efekt chłodzenia podczas obrotów wału silnika. Maksymalna wartość napięcia AC o częstotliwości  $f_2 = 50\text{-s}$  między pierścieniami wynosi 1700 V.

Rys. 1. Widok głowicy z pierścieniami ślizgowymi z izolatorami porcelanowymi

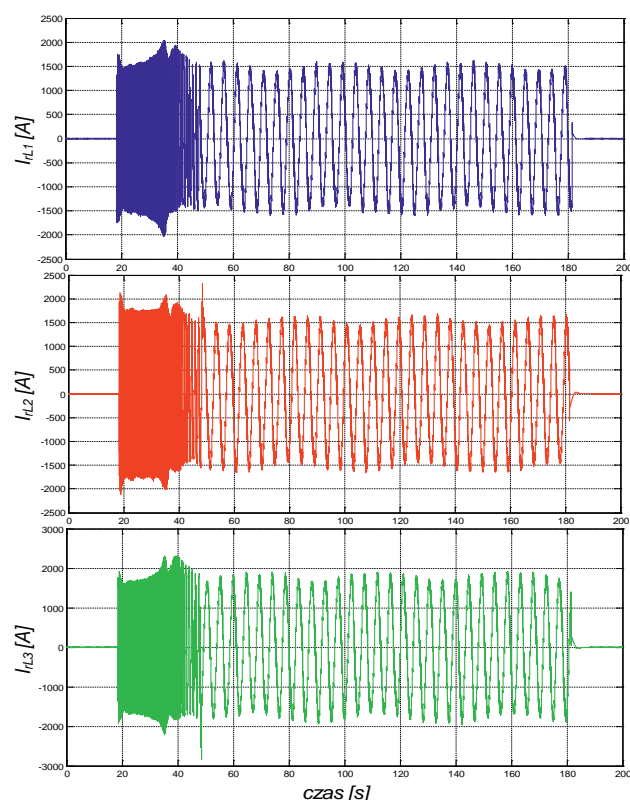
Rys. 2. Przebiegi chwilowe zmian prądów fazowych wirnika  $I_{rL1}$ ,  $I_{rL2}$  i  $I_{rL3}$  podczas rozruchu

W ostatniej fazie rozruchu dla  $t \in \langle 160, 180 \rangle \text{ s}$ , tj. dla stanu ustalonego, częstotliwość prądu wirnika wynosi  $f_2 = 0,25 \text{ Hz}$ . Oznacza to, iż w czasie okresu  $T$  wynoszącego 4 s, przy jednoczesnym uwzględnieniu wartości prędkości obrotowej wynoszącej 995 obr/min = 16,583 obr/s, w ciągu półokresu ( $T/2 = 2 \text{ s}$ ), bowiem tyle będzie wynosić zmiana polaryzacji prądów fazowych wirnika w kontakcie szczotek z pierścieniami ślizgowymi, wirnik wykona ponad 33 obroty. Stwierdzenie to jest istotne z punktu widzenia po-
