# Wpływ zasypki na trwałość konstrukcji oporowych na przykładzie murów z gruntu zbrojonego w Gliwicach

tekst: mgr inż. **AGATA SZABUNIEWICZ**, Optem, zdjęcia: **OPTEM, GF-MOSTY**

W ramach budowy obiektu inżynierskiego P1 – wjazd do centrum Auchan w Gliwicach – powstał pięcioprzęsłowy wiadukt z najzjazdami z gruntu zbrojonego. Jednak ze względu na znaczące deformacje i uszkodzenia murów, podjęto decyzję o ich rozbiórce i odbudowie. Po wykonaniu prac remontowych przeznaczenie i funkcja obiektu nie uległy zmianie.

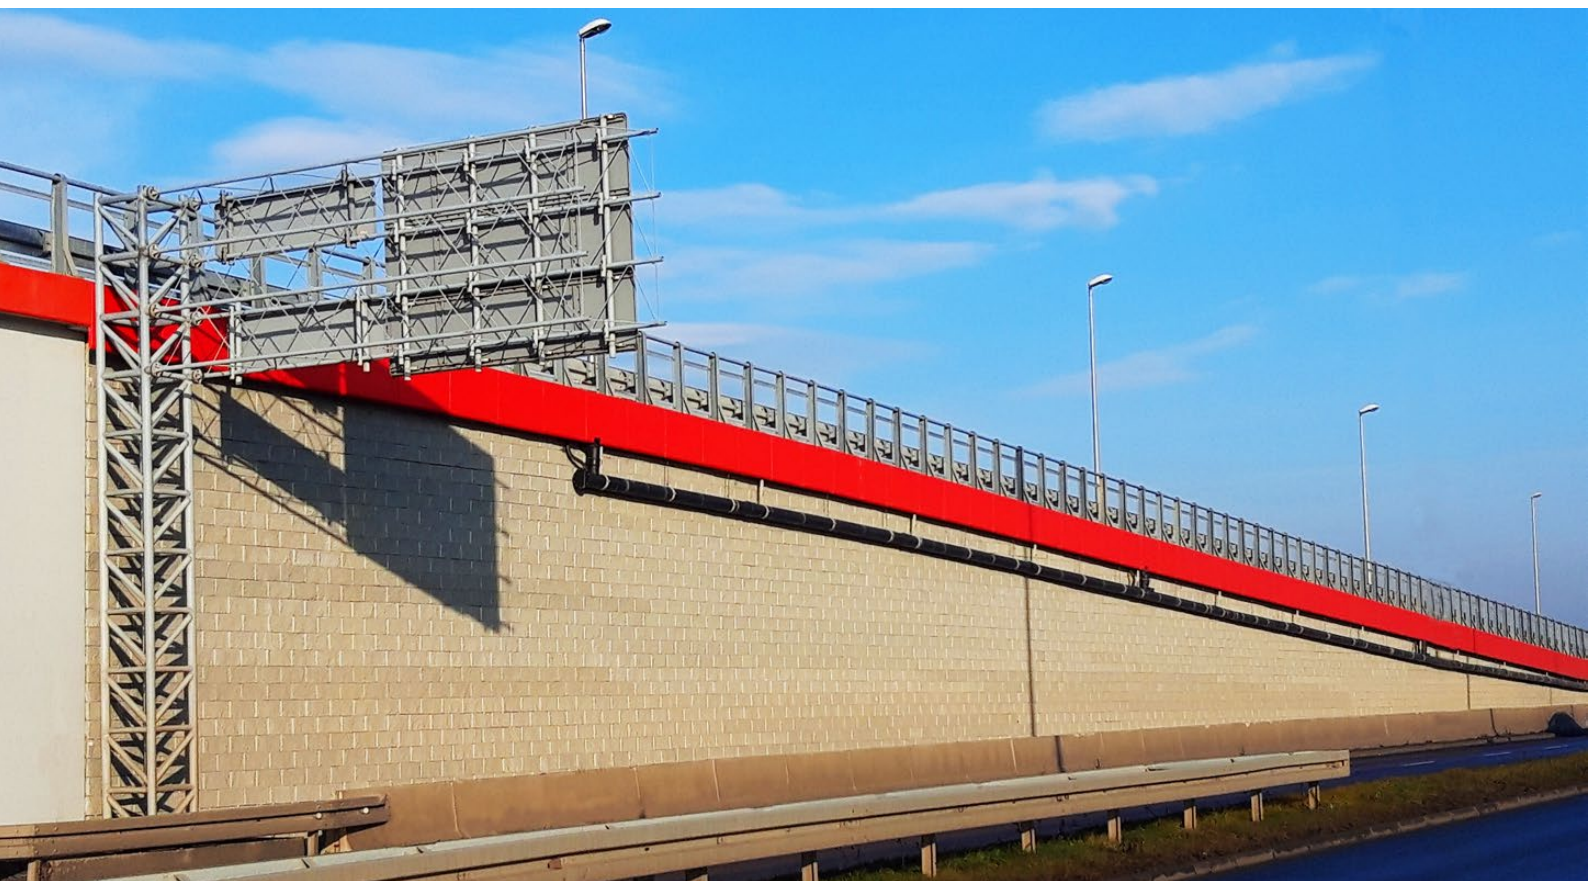
W rejonie najazdu zaobserwowano następujące uszkodzenia:

- deformacje i zarysowania konstrukcji nawierzchni jezdni na dojazdach,
- spękania kap chodnikowych i krawężników,
- wykwyty oraz zacieki na powierzchni ścian oporowych,
- znaczące deformacje ścian oporowych.

Maksymalne odkształcenia w kierunku na zewnątrz muru oporowego wyniosły 20,5 cm, natomiast w kierunku do środka konstrukcji – 9,5 cm.
