# Diagnostics of historic concrete objects

## *Diagnostyka zabytkowych obiektów betonowych*

DOI: 10.15199/33.2024.11.16

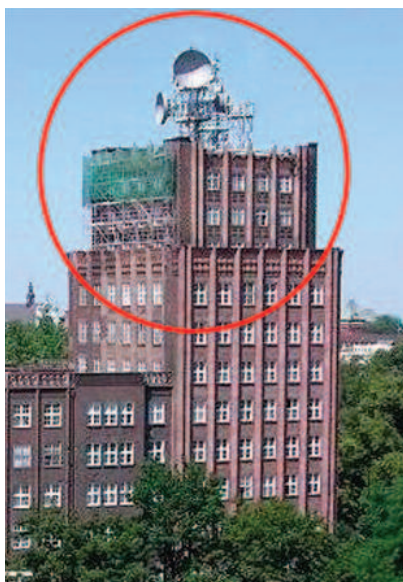
The aim of the diagnostic work in this case was to determine the current technical condition of the ceiling's load-bearing structure and the possibility of installing steel grates on it for the sub-antenna mast structure – photograph 3, which marks the subject of the study. During the diagnosis of this ceiling, repairs to the facade siding were carried out in parallel. When the facing brick was removed, elements of the supporting structure were exposed. Scratches and cracks in the external beams, 2 – 4 mm wide, were then observed. Our attention was drawn to the fact that the crack morphology in the exposed stringers was reversed, as if the load was applied in the opposite direction to the design loads. The propagation of these cracks far exceeds the permissible values. The condition of the cracks was created as a result of warfare and the cracks are now ‘not working’. They are not due to overloading or structural malfunction. The deflection of the floor elements was within the permissible size. Horizontal cracks were also observed in the upper part of the columns, which is rather unusual in this type of element. Damage of this type could most likely have been caused by an explosion on the top floor during the Second World War (Photo 4).

**Photo 3. The Post Office building from the side of Krasinski Street**

Celem prac diagnostycznych w omawianym przypadku było określenie aktualnego stanu technicznego konstrukcji nośnej stropodachu oraz możliwości zainstalowania na nim rusztów stalowych pod konstrukcję masztów podantennowych – fotografia 3, na której zaznaczono przedmiot opracowania. Podczas diagnostyki tego stropu prowadzone były równoległe prace naprawcze oblicowania elewacyjnego. Po zdjęciu cegły licowej zostały odsłonięte elementy konstrukcji nośnej. Zaobserwowano wówczas zarysowania i pęknięcia zewnętrznych belek o szerokości 2 – 4 mm. Naszą uwagę zwrócił fakt odwrotnej morfologii rys w odsłoniętych podciągach, tak jak przy działaniu obciążenia o odwrotnym kierunku niż obciążenia projektowe. Rozwartość tych rys znacznie przekracza dopuszczalne wartości. Stan rys powstał w wyniku działań wojennych i obecnie rysy „nie pracują”. Nie wynikają z przeciążenia czy z nieprawidłowej pracy konstrukcji. Ugięcie elementów stropowych mieściło się w dopuszczalnej wielkości. Poziome pęknięcia zaobserwowano również w górnej części słupów, co w tego typu elementach jest raczej zjawiskiem niezwykłym.

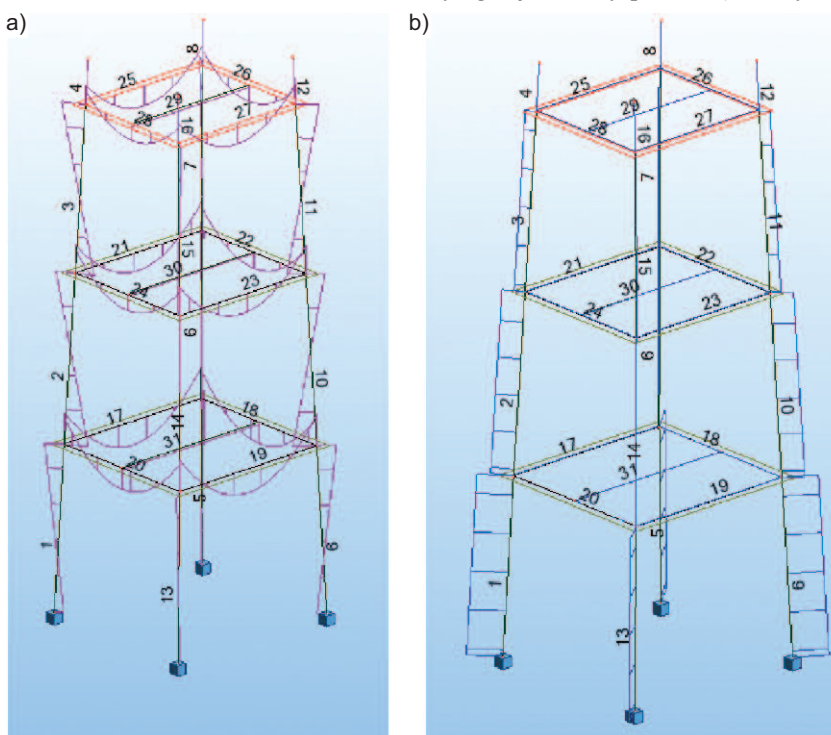
To analyse the degree of stress on the structure, the tower was modelled as a spatial bar system with plates in the platform levels. Figure 2 shows selected diagrams of internal forces from service loads (bending moments and longitudinal forces). Figure 3 shows the reinforcement system in selected sections.

W wyniku przeprowadzonych obliczeń z uwzględnieniem rzeczywistych parametrów materiałowych stali i betonu (przyjętych na podstawie wykonanej inwentaryzacji i odkrywek) ustalono, że konstrukcja obiektu ma wystarczającą nośność i sztywność, i spełnia warunki SGN i SGU wg [5, 18] (tabela). Masywna konstrukcja spełnia wymagania nośności (przeniesienie obciążeń) i użyteczności (warunek dopuszczalnych ugięć i zarysowania). Pod

**Fig. 2. Diagram of internal forces in the analyzed tower from operational loads:**  
**a) bending moment  $M_{Ed}$ ; b) axial force  $N_{Ed}$**   
*Rys. 2. Wykres sił wewnętrznych w analizowanej wieży od obciążeń eksploatacyjnych:*  
*a) momenty zginające  $M_{Ed}$ ; b) siła osiowa  $N_{Ed}$*

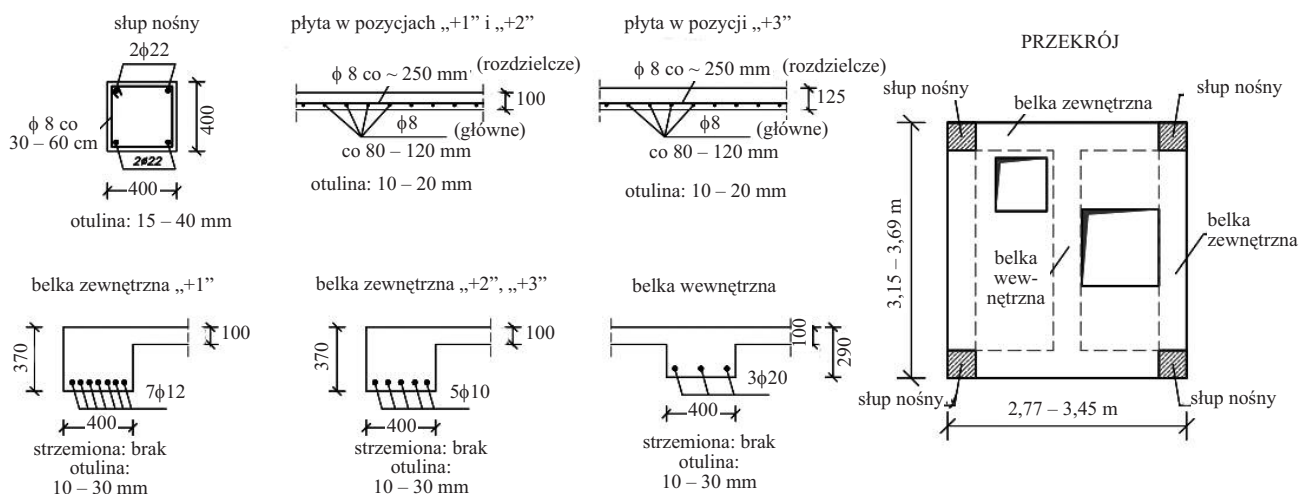
**Fig. 3. Layout of reinforcement in selected tower sections**  
*Rys. 3. Układ zbrojenia w wybranych przekrojach wieży*
