# Material and assembling imperfections to discoloration in the ETICS insulation system plaster

## *Imperfekcje materiałowe i wykonawcze a przebarwienie tynku w systemie ociepleń ETICS*

DOI: 10.15199/33.2024.10.01

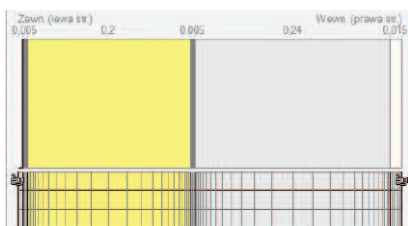
An analysis of the risk of interstitial condensation occurring in the external wall of the building in question (insulated with mineral wool and finished with a system silicone render) was carried out using the WUFI Pro 5.3. computer software. The following layers were assumed for the development of the model, from the inside out (Figure 1):

- 1.5 cm thick internal gypsum plaster layer;
- 24 cm thick block masonry wall;
- 0.5 cm thick adhesive mortar;
- 20 cm thick mineral wool with  $\lambda = 0.036 \text{ W}/(\text{m}\cdot\text{K})$ ,  $\mu = 1$ ;
- 5 mm thick reinforced layer;
- 2 mm thick silicone thin-coat plaster.

**Fig. 1. Computer model of an external wall made of blocks, insulated with silicone plaster using the ETICS system**
