## Analiza procesów uszkodzeń łopat turbin parowych

WOJCIECH CHRZANOWSKI, WOJCIECH NAPADŁEK,  
ZDZISŁAW BOGDANOWICZ

**Streszczenie.** Artykuł dotyczy przeglądu literatury oraz określenia i analizy przyczyn zużycia łopat turbin parowych. W wyniku analizy stwierdzono, że głównymi przyczynami uszkodzenia łopat są procesy erozyjno-korozyjne oraz wpływ podwyższonej temperatury wewnątrz turbiny, powodujące m.in. efekt wydłużenia i odkształcenia łopat oraz występowanie pęknięć w wyniku gwałtownych zmian temperatury. Przegląd literatury i analiza zjawisk zniszczenia wykazały, że łopaty narażone są na erozję wynikającą z warunków ich pracy, w tym oddziaływania środowiska pary wodnej i/lub wtrysku kondensatu chłodzącego w strefie ostatniego stopnia części niskoprężnej turbiny. Zjawisko erozji występuje głównie na krawędziach wlotowych i wylotowych łopat, powodując oprócz zmniejszenia sprawności turbiny także efekt nierównomiernego wyważenia elementów współpracujących (różne zużycie łopat w jednym stopniu wirnika). Erozja może także powodować wzrost naprężeń mogący doprowadzić do poważnych uszkodzeń nie tylko łopatek, lecz także podzespołów turbiny. Łopaty turbin parowych są narażone równie

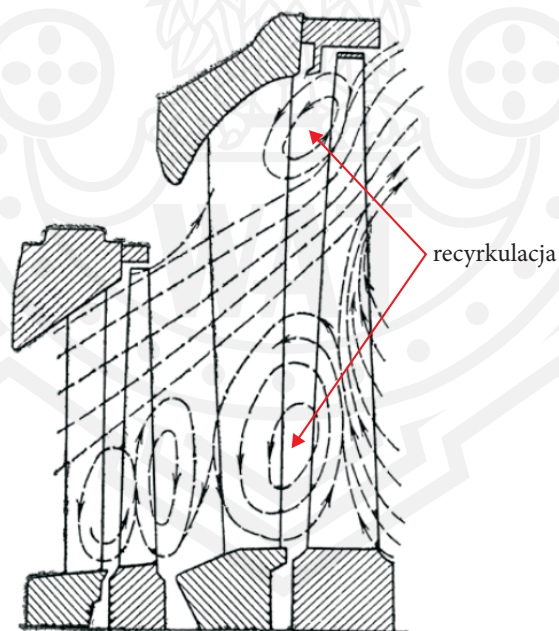
Rys. 6. Schemat przepływu pary w ostatnich stopniach NP podczas biegu jałowego [10, 28]

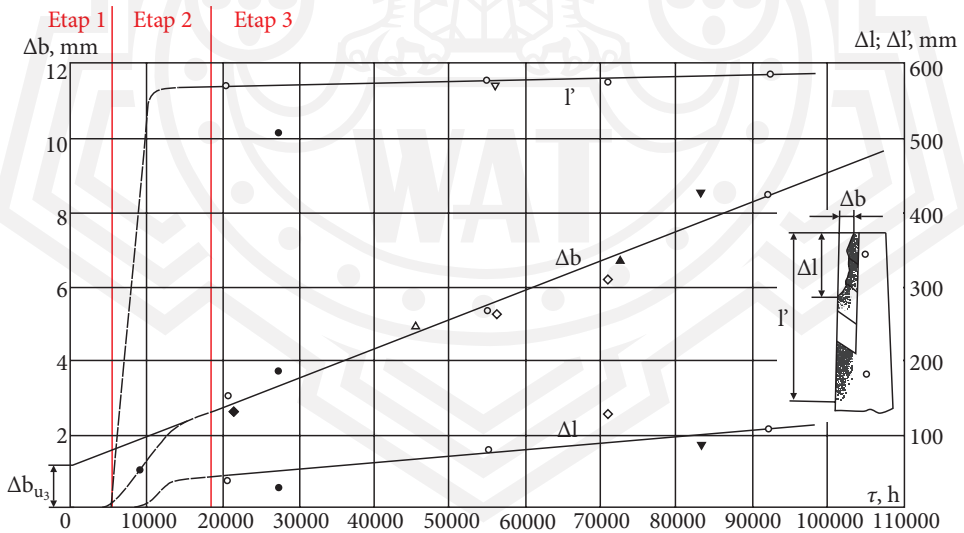
Rys. 9. Zależność uszkodzenia erozyjnego krawędzi profilowej  $\Delta b$  (mm), długość krawędzi  $\Delta l$  ze zmniejszonym przekrojem (mm), długość krawędzi z występującą erozją na powierzchni ( $l$ , mm) łopátki wirnika ostatniego stopnia turbiny 210 MW w funkcji czasu pracy  $\tau$  (h) [30]

Zależność zużycia erozyjnego krawędzi profilowej  $\Delta b$ , długości krawędzi  $\Delta l$  i uszkodzenia wżerowego  $l'$  łopatek wirnika ostatniego stopnia turbiny 210 MW w funkcji czasu pracy przedstawiono wcześniej na rysunku 9. Stwierdzono, że uszkodzenia erozyjne powierzchni krawędzi natarcia łopatek turbiny parowej stopnia NP powstają już po pierwszych 5 tys. godzin pracy turbiny. Po ok. 10 tys. godzin pracy zużycie erozyjne występowało na przeważającej części długości łopatek (ok. 550 mm przy całkowitej długości łopatek 765 mm). Szerokość łopatek turbiny parowej na jej końcu w początkowych 5 tys. godzin pracy nie ulegała zmianie, przez kolejne 5 tys. godzin pracy szerokość łopatek zmniejszała się gwałtownie o ok. 2 mm, aby w kolejnym etapie zmniejszać się w sposób liniowy o ok. 2 mm/2,5 tys. godzin pracy turbiny [30]. W trakcie badań stwierdzano odchylenie wartości zużycia erozyjnego łopatek turbiny parowej od wartości średnich dla innych łopatek pracujących

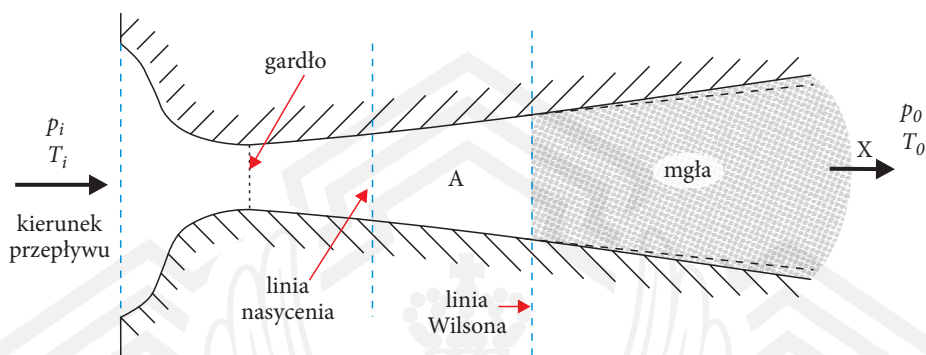
Przestrzeń międzyłopatkowa wieńca kadłuba turbiny parowej najczęściej przypomina kształt zakrzywionej dyszy de Laval, która służy do zwiększania prędkości płynu i uzyskiwania przepływów naddźwiękowych. Tuż za gardłem dyszy para wodna ma tzw. parametry krytyczne, w tym miejscu nie wydzielają się jeszcze krople kondensatu. Początek obszaru pary mokrej określa linia Wilsona, po jej przekroczeniu z pary wydzielają się duże ilości małych kropeł cieczy. Zjawisko takie nazywane jest spontaniczną kondensacją. Pomiedzy linią nasycenia i linią Wilsona znajduje się obszar (oznaczony literą A na rysunku 14), w którym para wodna jest w stanie metastabilnym [35].

Rys. 14. Zjawisko spontanicznej kondensacji w dyszy de Laval'a [35]

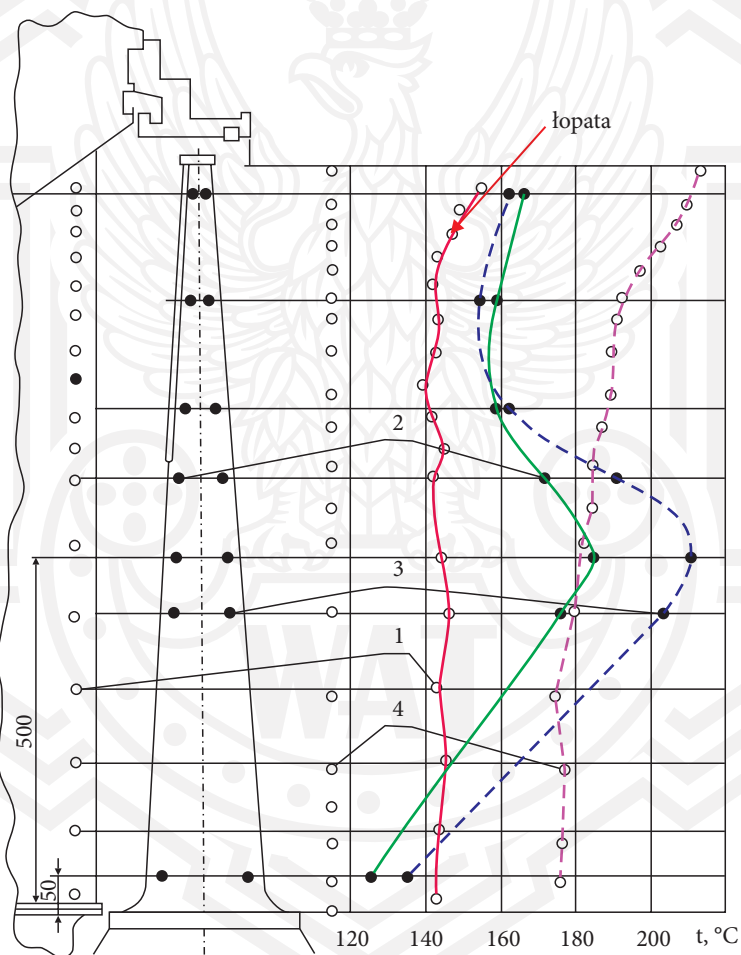
Rys. 16. Rozkład temperatury w łopatach roboczych w czasie biegu jałowego, przepływ pary przez stopień 13 t/h, ciśnienie w skraplaczu 3,4 kPa [10]; 1 — temperatura pary w przestrzeni międzywieńcowej, 2, 3 — temperatura łopaty odpowiednio na wlotowej i wylotowej krawędzi, 4 — temperatura pary za łopatkami roboczymi w stanie bez ochłodzenia

Wewnętrzne strumienie wytwarzają w łopatkach roboczych ostatnich stopni charakterystyczny obraz. Przy utrzymywaniu temperatury pary w gardzieli na poziomie 80-100°C temperatura metalu krawędzi wlotowych i wylotowych waha się w granicach 190-200°C [10].
