# Krzysztof Lesiak

## Kolumna Zygmunta : jej kolejne przekształcenia i restauracje

Ochrona Zabytków 50/2, 121-141

## KOLUMNA ZYGMUNTA — JEJ KOLEJNE PRZEKSZTAŁCENIA I RESTAURACJE\*

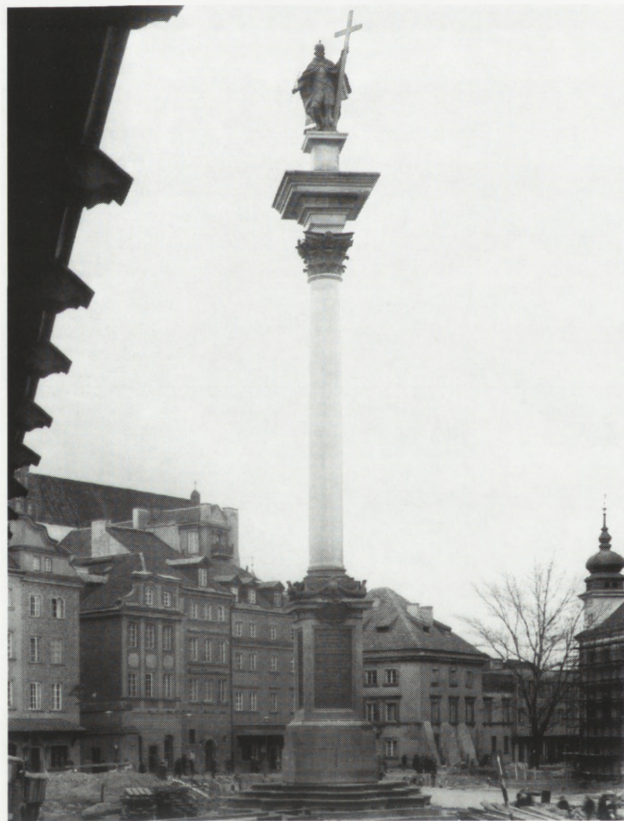
14. Kolumna Zygmunta III po pracach konserwatorskich, w trakcie montażu dodatkowych stopni. Fot. A. Juszczyk, 1977

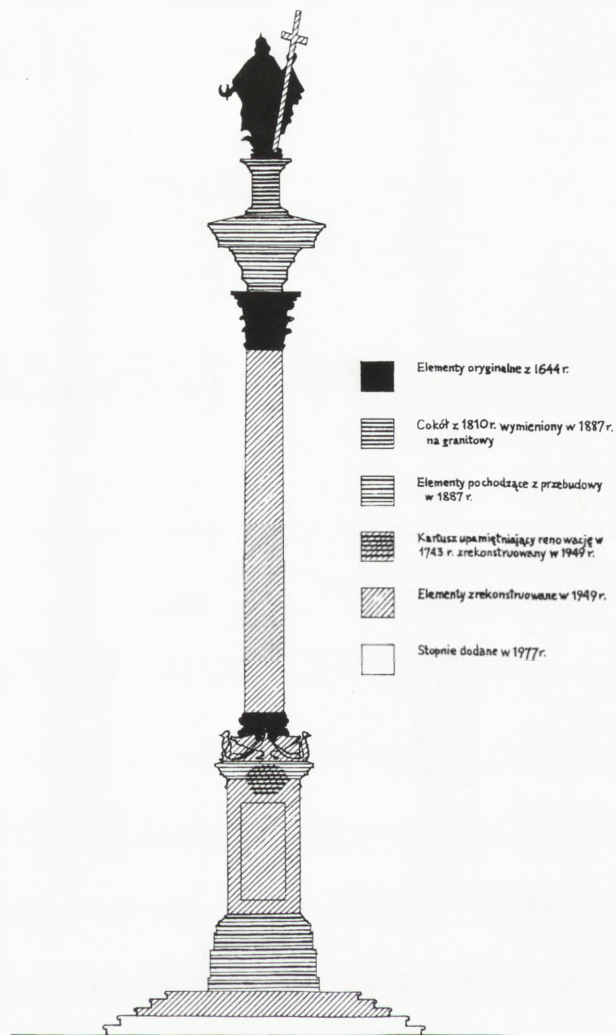
15. Chronologia poszczególnych fragmentów kolumny Zygmunta. Oprac. autor, rys. I. Lipska-Lesiak

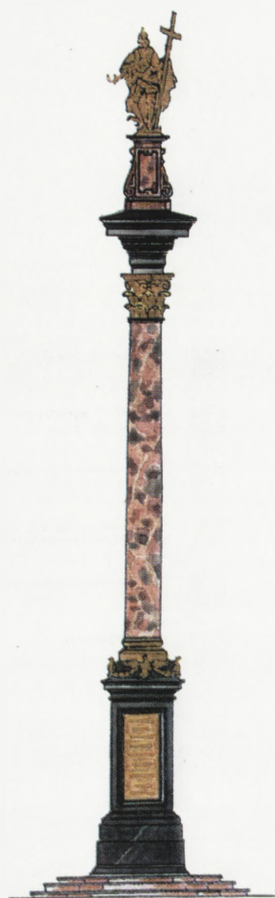
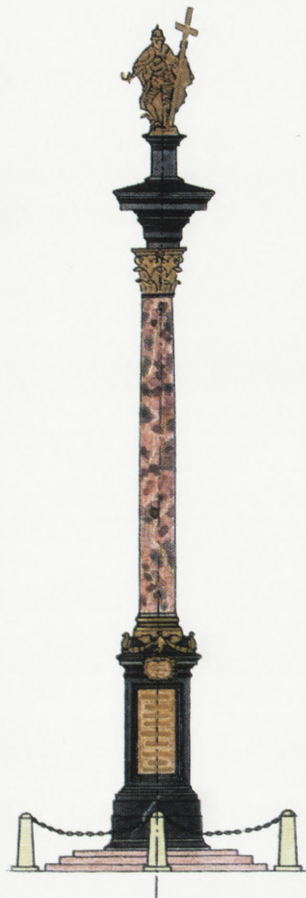
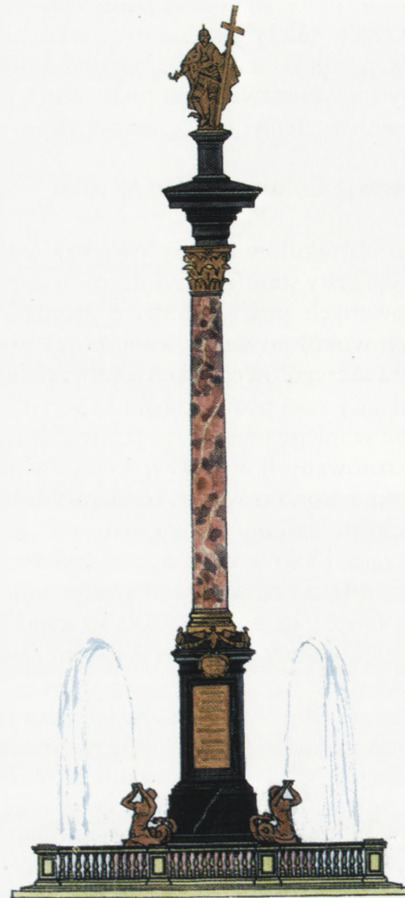
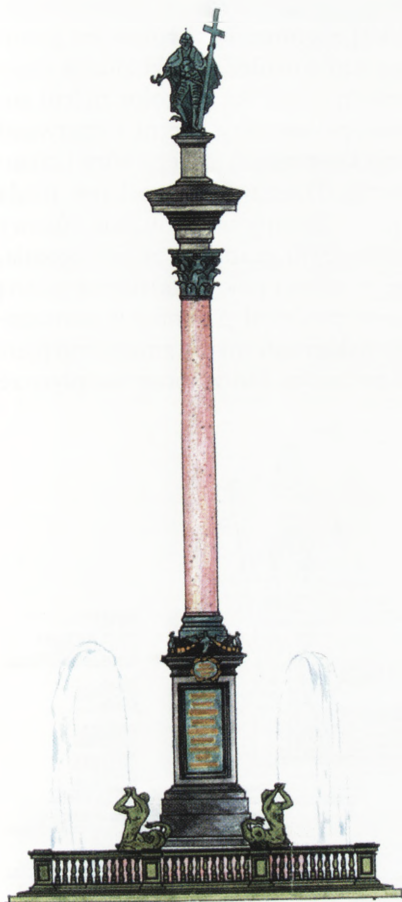
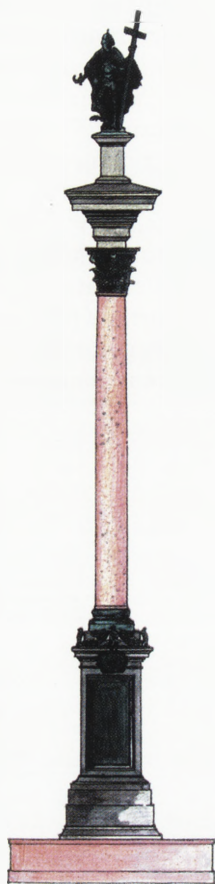
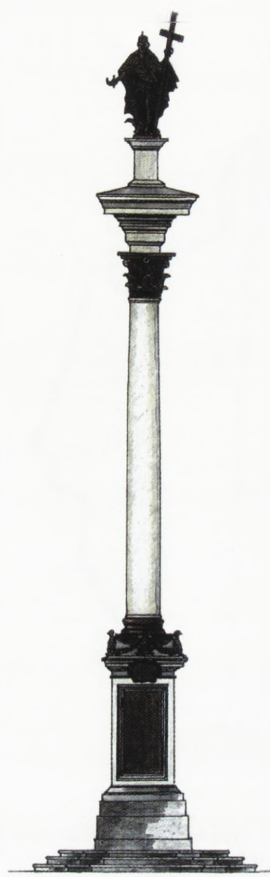
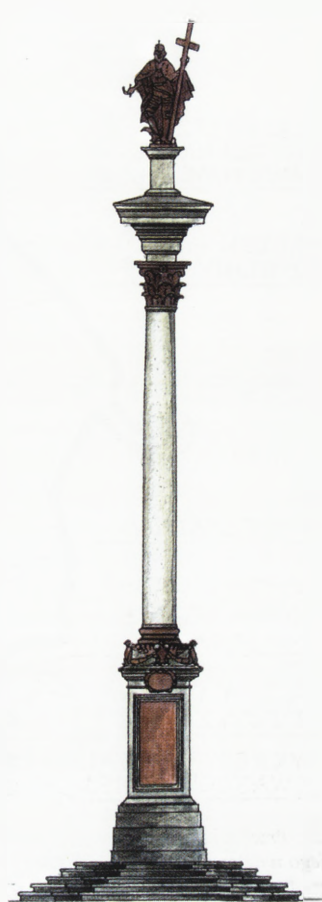
22. Ilustracja zmian, jakim podlegała kolumna Zygmunta III podczas kolejnych restauracji i konserwacji. Oprac. autor

**Architektura.** W 1743 r. wymieniając stopnie wokół kolumny zmieniono ich kolorystykę. W 1810 r. wymieniono cokół pod posągami króla na niższy o 1 m, likwidując również barokowe wolutowe krokoszyny przy cokole. Zmieniło to całkowicie proporcje pomnika. Wielokrotnie zmieniano schody monumentu, traktując je jako element mało istotny, a nawet

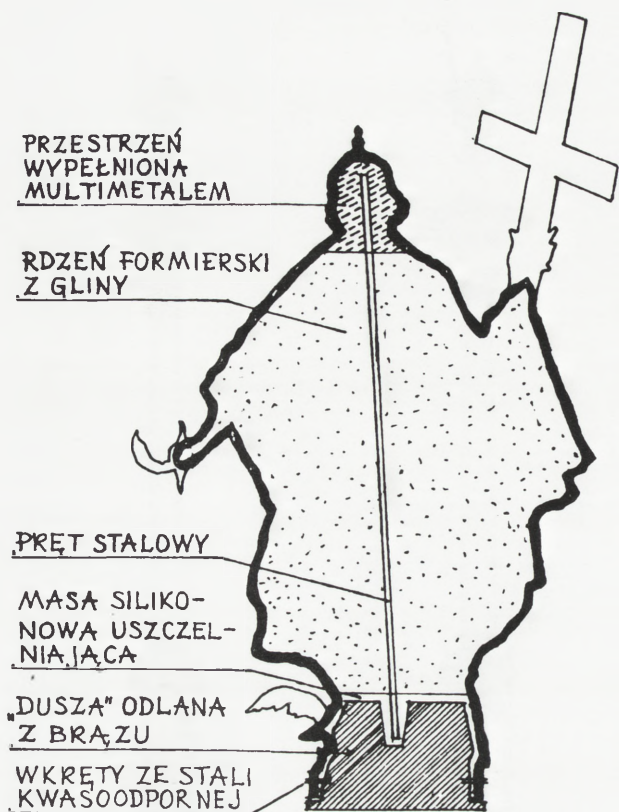
powierzone dwóm zespołom konserwatorów<sup>62</sup>. Zdemontowano posąg króla. Okazało się, że był on wypełniony do kolan zaczynem cementowym. Sole siarczanowe z cementu wydostawały się na zewnątrz poprzez pęknięcia podstawy i fragmenty uzupełnione w 1949 roku. To wypełnienie cementowe zostało wykute z wnętrza.

23. Przekrój pionowy posągu ilustrujący zmiany przeprowadzone w jego wnętrzu podczas prac konserwatorskich w 1996 r. Oprac. autor na podstawie relacji P. Pietrusińskiego

Podstawa posągu została zespawana metodą łukową. Zastosowano elektrody z brązu o składzie odpowiadającym materiałowi zabytkowemu. Szwy spawu obrobiono narzędziami rotacyjnymi i ręcznie puncynami. Pęknięcia na szyi i kołnierzu monarchy wypełnione zostały kitem epoksydowym „Multimetal”. Wolną przestrzeń po zaczynie cementowym wypeniono „duszą” odlaną z brązu — miała ona zapewnić statyczność posągu i wzmocnić nadwerżone dolne partie statui. Powiększyło się również pęknięcie kapitelu na
