Mariusz Mierzwiński

Zabezpieczenie zachodniego skrzydła Zamku Średniego w Malborku

Ochrona Zabytków 47/2 (185), 123-137

1994

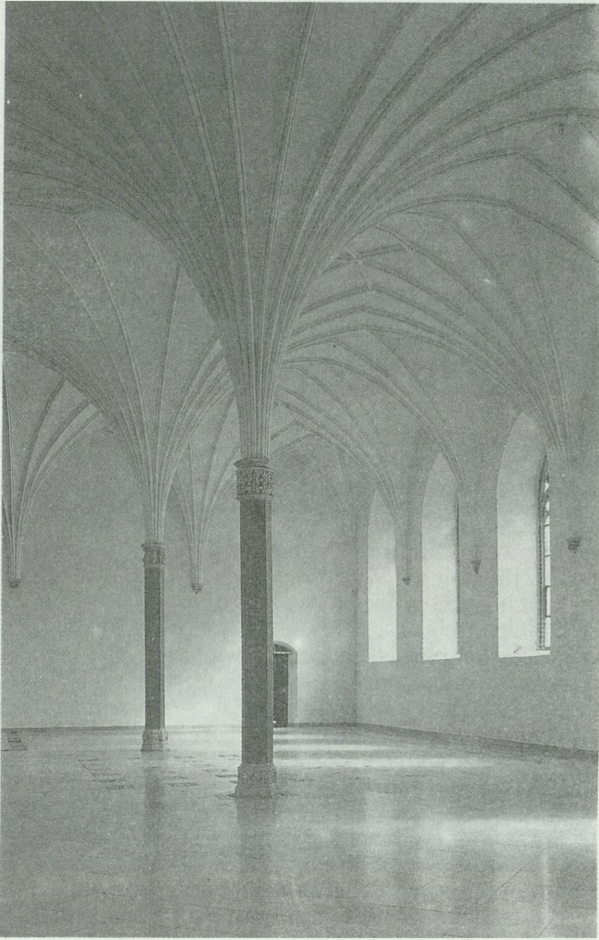
8. Wnętrze Wielkiego Refektarza przed stemplowaniem sklepienia. Fot. L. Okoński
8. Interior of the Great Refectory prior to propping the vault. Photo: L. Okoński

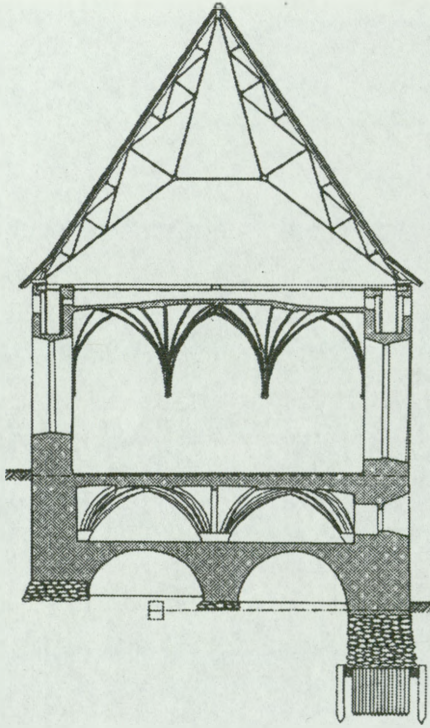
10. Przekrój pionowy przez skrzydło zachodnie z ukazaniem fundamentowania ściany zachodniej. Wg A. Ajdukiewicz, A. Kliszczewicz, J. Hulimka, Analiza..., rys. 1

10. Cross section of the western wing, with disclosed foundations of the western wall, according to A. Ajdukiewicz, A. Kliszewicz and J. Hulimek, Analysis..., fig. 1.
