Przyczyny zniszczeń elewacji Starego Ratusza w Poznaniu

Ochrona Zabytków 51/2 (201), 116-132

PRZYCZYNY ZNISZCZEŃ ELEWACJI STAREGO RATUSZA W POZNANIU*

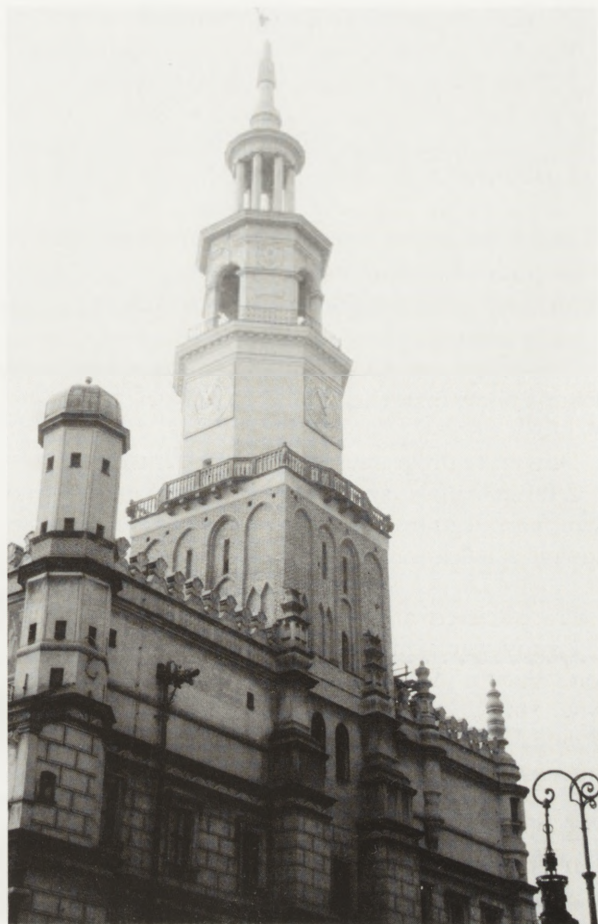
9. Stary Ratusz w Poznaniu w trakcie prac konserwatorskich. Stan zachowania w 1995 r.

9. Old Town Hall in Poznań — state of preservation in 1995 during conservation
