Konrad Podawca, Ph.D.^{a)*}; Marek Przywózki, M.Sc. Eng.^{b)}

The Impact of Structural and Material Solutions for Glazing Connections on Deformation During Fire

Type of article: case study

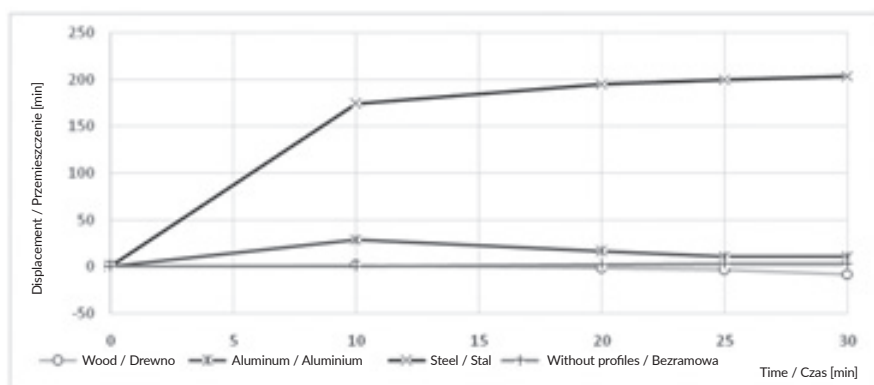
Based on comparative analysis, it was established that a structure made of steel sections was the most susceptible to displacement in high temperatures caused by fire. The displacements significantly differed from the results obtained for other partitions. The smallest displacements during fire tests were observed in the case of the frameless partition and the partition with wooden profiles (fig. 8).

Figure 8. Comparison of maximum displacements on internal profiles depending on their construction
