Budowa podziemia budynku Senator

z zachowaniem zabytkowej ściany Banku Polskiego

tekst: **MIROSŁAW PRUSZKOWSKI, JAROSŁAW JANICKI, ANDRZEJ JANISZEWSKI**, WARBUD SA

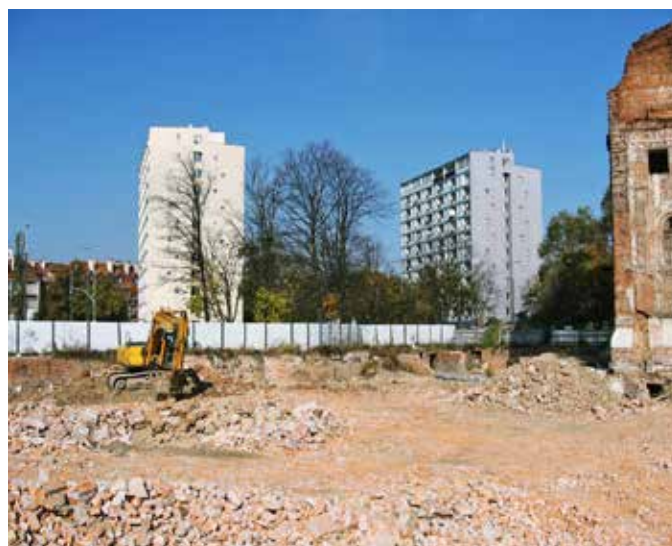
Ryc. 2. Widok placu budowy przed rozpoczęciem robót, po wykonaniu platformy roboczej oraz wykopu w ścianie szczelinowej z rozporami w części północnej [8]

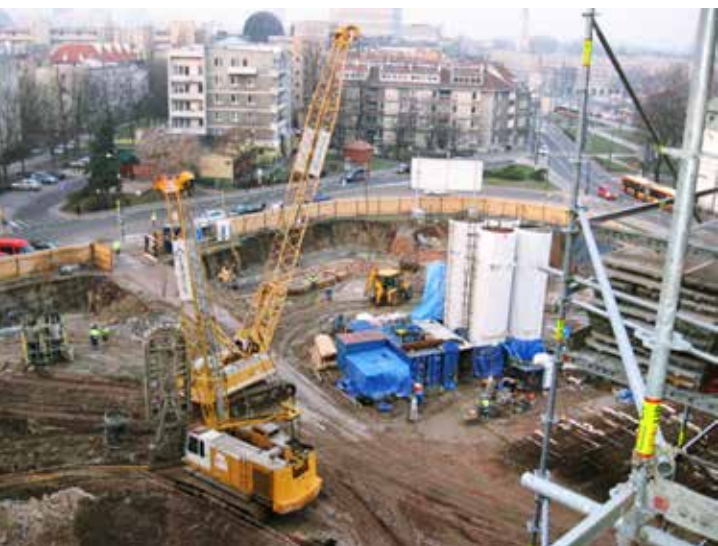
Ryc. 3. Widok węża i sprzętu do wykonania ścian i baret

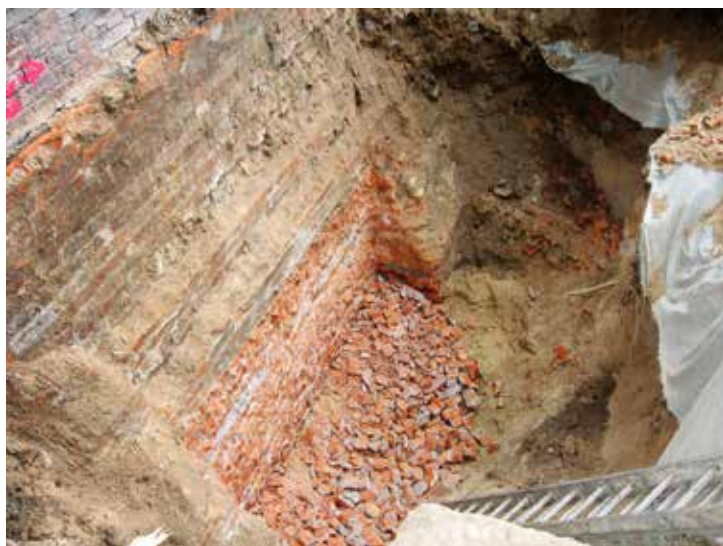
Ryc. 5. Skuty fragment odsadzki zabytkowej ściany

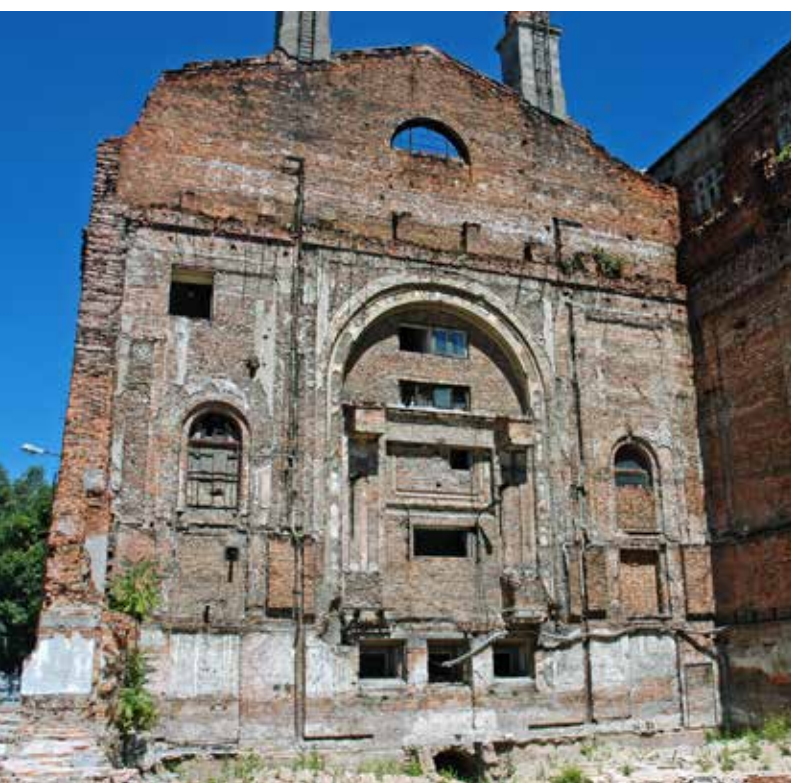
Ryc. 4. Zabytkowa ściana Banku Polskiego

Szczególnym wyzwaniem było wykonanie stalowych wzmocnień zabytkowej ściany dawnego Banku Polskiego, która została wpisana na listę zabytków i była przeznaczona do zachowania oraz renowacji (ryc. 4). Ma ona następujące wymiary:

- długość – 22,38 m,
- wysokość od fundamentu – 28,02 m, a od poziomem terenu – 25,42 m,
- grubość zmienna – od ok. 100 cm nad poziomem fundamentu do ok. 70 cm w górnej części.

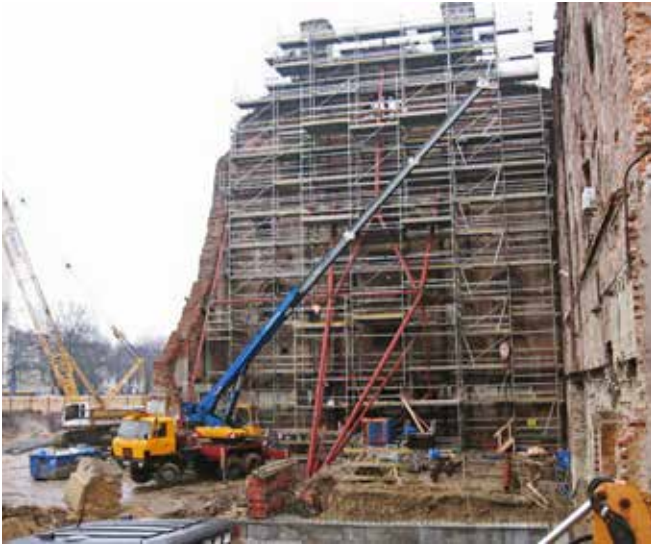
Ryc. 6. Widok zabezpieczanej ściany

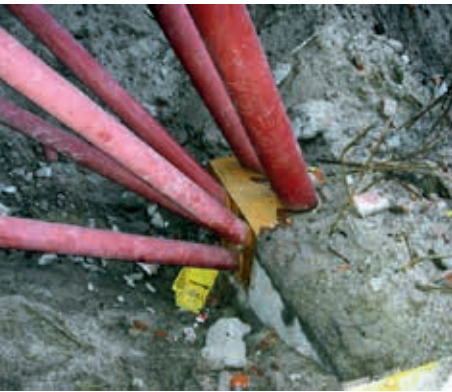
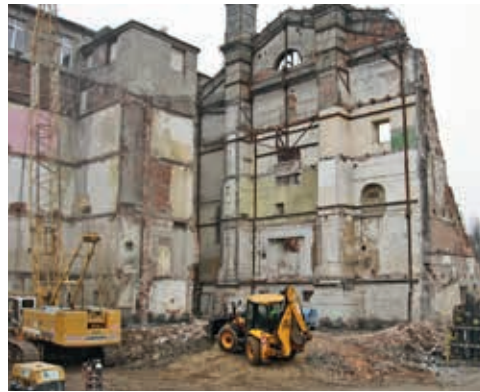
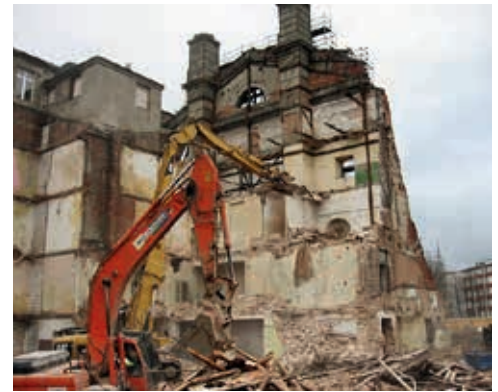
Ryc. 9. Wyburzenie i widok wzmocnionej północnej strony ściany

Dla przeniesienia dodatkowych obciążeń od stropów projektowanego budynku wykonano mikropale w układzie kozłowym. Mikropale zostały utwierdzone w fundamencie ściany i ujęte ocepem stalowym. Pozwoliło to zwiększyć nośność fundamentów ściany zabytkowej i sprawiło, że nie wystąpi przemieszczenie pionowe ściany (osiadanie). Po wykonaniu naroża ściany szczelinowej wraz z wieńcem i wmontowanymi stalowymi markami zmontowano ukośne zastrzały, kotwiące zabytkową ścianę do ściany szczelinowej.
