Marek Gosztyła, Rafał Oleszek

Katedra ormiańska we Lwowie

Armenian cathedral in Lviv

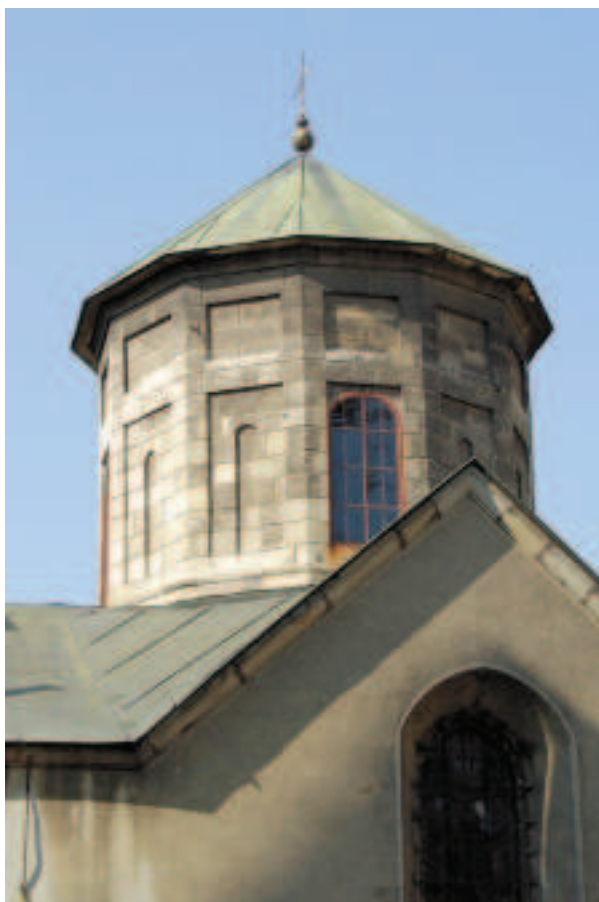
Ryc. 1. Oryginalne rozwiązanie kopuły, obłożonej kamiennymi płytami
Fig. 1. Original design of the dome, faced with stone slabs

The Armenian temple in Lviv was designed on a rectangular ground plan, measuring: 15 × 12.5 m. The presbytery and side aisles ended with apses. According to the observed tradition the church was an oriented building. The walls of the cathedral were built from stone bonded with lime mortar and faced with stone tiles. The walls were fairly thick reaching up to about 1.4 m. The silhouette of the 14th – century church alluded to the basilica layout and was topped with a dome located over the crossing of the nave with the transept. The originally designed dome was supported on arched ribs made of pottery vessels (put one into another). On the outside, the dome was tiled with stone and

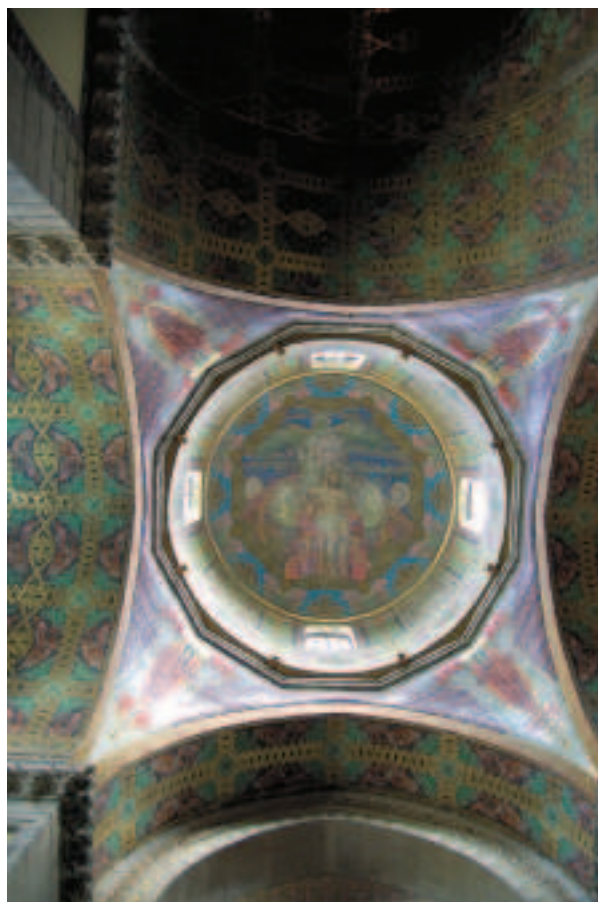
Ryc. 2. Widok na kopułę z wnętrza katedry
Fig. 2. View of the dome from inside the cathedral

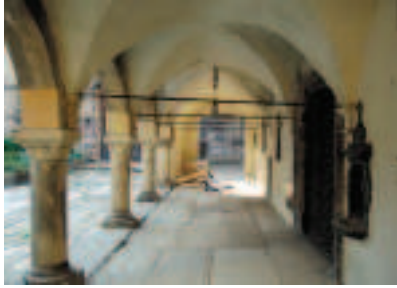
Ryc. 3. Podcienia arkadowe od strony południowej dobudowane w XV wieku
Fig. 3. Arcaded gallery from the south, added in the 15th century

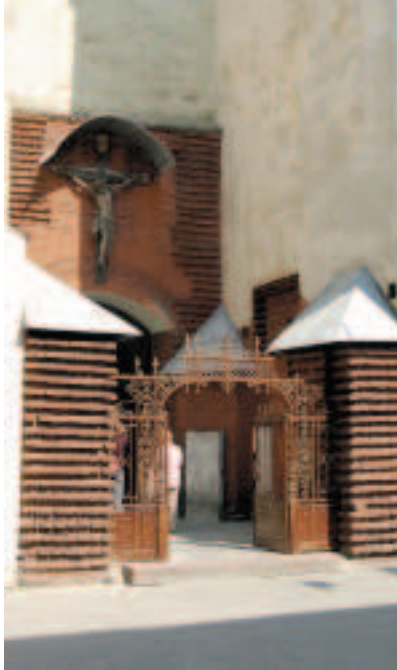
Ryc. 5. Wejście główne do katedry (rozwiązanie zastępcze)
Fig. 5. Main entrance to the cathedral (substitute solution)

Because of the post-war reality, the main entrance to the cathedral found itself in a narrow space dominated by the adjacent buildings.

The west side of the church with the main entrance is moved back in relation to the other buildings along the street. Discontinued walls, to which tombstones were fixed, were painted in red. Such solutions imply that the recommendations of the Society of k.u.k. Ancient Monument Conservators in Eastern Galicia were followed. The present state

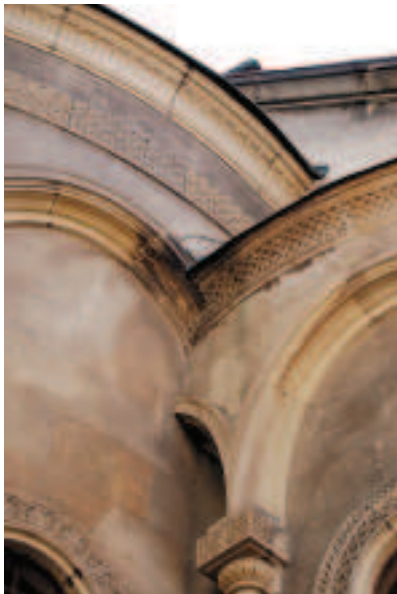
Ryc. 7. Ornamentyka wschodniej części katedry z początku XX wieku
Fig. 7. Ornamentation of the east part of the cathedral at the beginning of the 20th century

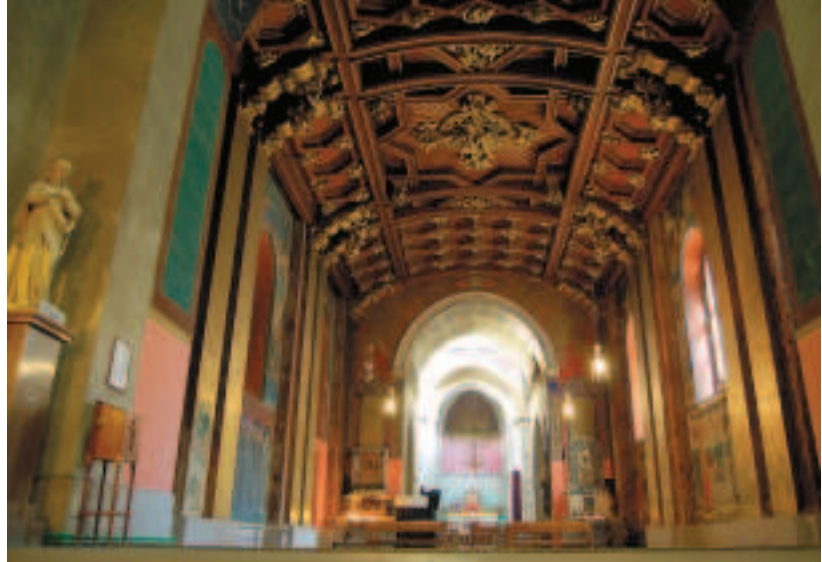
Ryc. 4. Podwieszony łukowy sufit z kasetonami (projekt F. Mączyńskiego)
Fig. 4. Suspended arched coffered ceiling (designed by F. Mączyński)

- Restoration project designed by architect Wł. Halicki, which was not approved.
- Preparation of conservation guidelines recommending the preservation of the cathedral silhouette shaped in the years before. Removal of spire lights and covering the roof with tiles were recommended. The preserved tombstones were to be fitted into the church walls. Conduction architectonic research was a crucial conservation demand. The proposal of a new composition of interior painting decoration was not addressed.
- Suggestion of architect Teodorowicz concerning extending the cathedral towards Krakowska Street.
- Approving the extension design prepared by F. Mączyński²⁴.

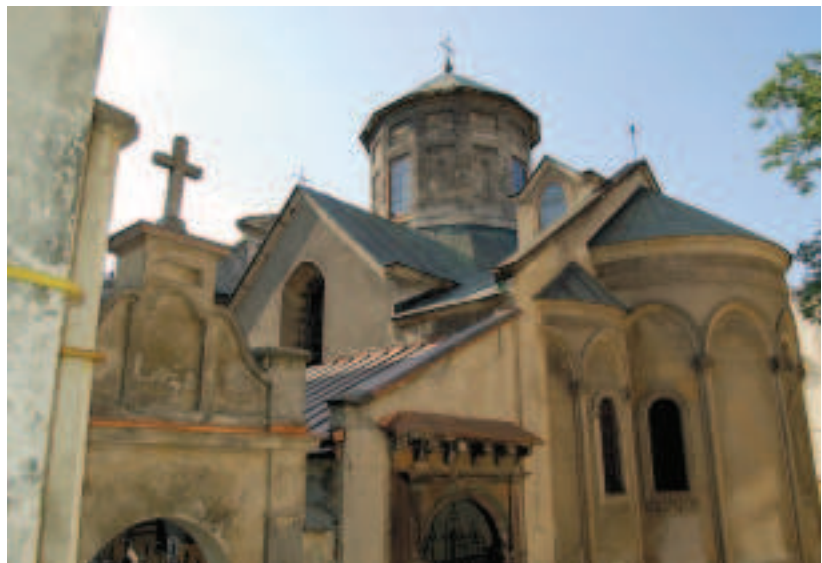
Ryc. 8. Widok na najstarszą część katedry od strony wschodniej
Fig. 8. View of the oldest part of the cathedral from the east
