ANALIZA PROCESÓW TRIBOLOGICZNYCH WYSTĘPUJĄCYCH W SKOJARZENIU PANEWKA–GŁÓWKA ENDOPROTEZY STAWU BIODROWEGO

THE ANALYSIS OF THE TRIBOLOGICAL PROCESSES OCCURRING IN THE SOCKET-AND-BALL FRICTION PAIR OF A HIP JOINT ENDOPROTHESIS

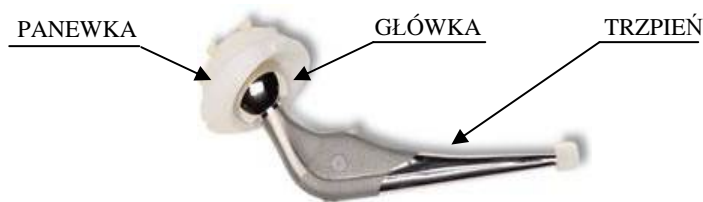
Rys. 1. Przykładowa endoproteza stawu biodrowego [L. 7]

Fig. 1. Hip joint endoprosthesis [L. 7]

Wszczepiany implant (endoproteza) stawu biodrowego składa się z monolitycznej lub modułowej części udowej (trzcienia), części panewkowej (panewki) oraz części kulistej (głowy) – **Rys. 1**.
