AGRESYWNÓŚĆ CHEMICZNA WÓD POWIERZCHNIOWYCH W MIĘDZYRZECKIM REJONIE UMOCNIONYM

Streszczenie

Fortyfikacje Międzyrzeckiego Rejonu Umocnionego są często zawodnione. Decydują o tym: opady atmosferyczne, spływy powierzchniowe z okolicznych zlewni oraz poziomy wód gruntowych. W artykule wykazano, że woda zalegająca w sąsiedztwie fortyfikacji reaguje z konstrukcją żelbetową poszczególnych obiektów. Potwierdziły to badania agresywności wód powierzchniowych występujących w sąsiedztwie wybranych fortyfikacji zlokalizowanych w zlewni rzeki Paklicy.

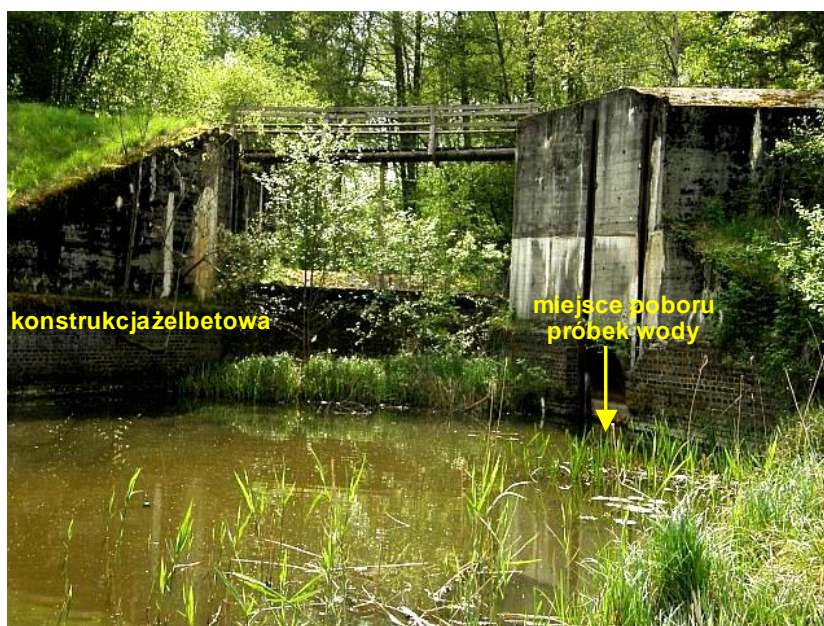
Fot. 1. Jaz nr 712, z oznaczeniem miejsca poboru próbek wody
Fot. 1. Water weir No. 712, with indication of the water sampling place

W dniu 13 czerwca 2014 r., podczas „Splywu Inżyniera” zorganizowanego przez pracowników i studentów Wydziału Inżynierii Lądowej i Środowiska Uniwersytetu Zielonogórskiego, pobrano próbki wody występującej w Kanale Niesulickim oraz w obrębie obiektów MRU zlokalizowanych w pobliżu tego kanału: jazu nr 712 (fot. 1) i jazu nr 714 (fot. 2). Następnie próbki wody poddano badaniom laboratoryjnym pod względem agresywności wody w stosunku do betonu.
