TOPIARIUS wydanie specjalne

XIX FORUM ARCHITEKTURY KRAJOBRAZU

In the course of research, design and architectural work, authors had an opportunity to cooperate in the reconstruction and construction of new church towers and flèches — from engineering evaluation, surveys, through conservation design to repair and construction work. Thus, they wish to discuss these issues in the following article.

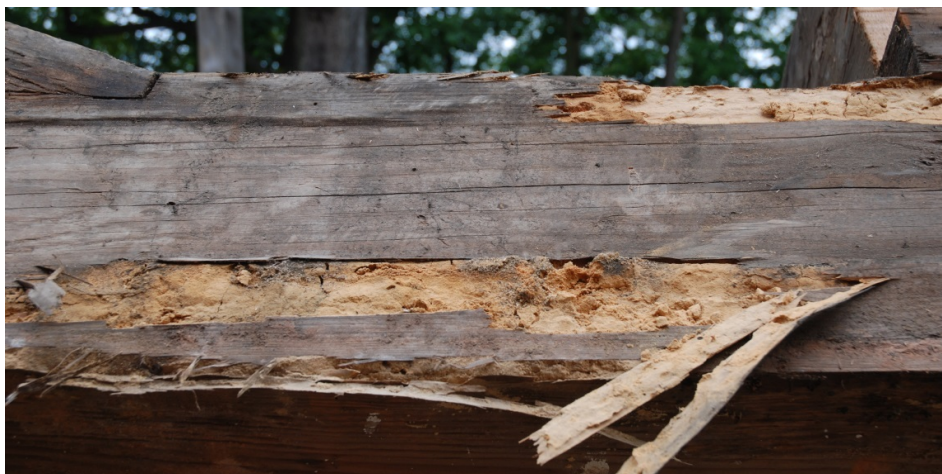
Ryc. 1.
Charakterystyczny przykład zniszczonego elementu konstrukcji drewnianej przez drewnojady (fot. H. Melges)

Podstawową (i rutynową) czynnością przy badaniu konstrukcji drewnianych jest bezpośrednia obserwacja i ogólne procentowe określenie stanu zniszczenia. Następnie bardzo cenną metodą jest nakłuwanie konstrukcji drewnianych wyskalowaną igłą z uchwytem albo wykonywanie odwiertów w belkach konstrukcyjnych – dla ustalenia głębokości uszkodzenia przez różnego rodzaju pasożyty drewna. Wcześniej wykonana inwentaryzacja cokołu wieży, samej wieży kościelnej lub hełmu (także na wieży murowanej)

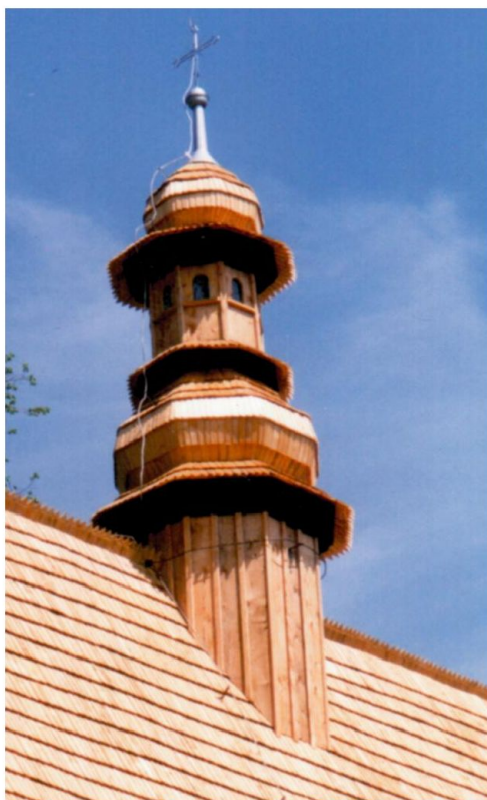
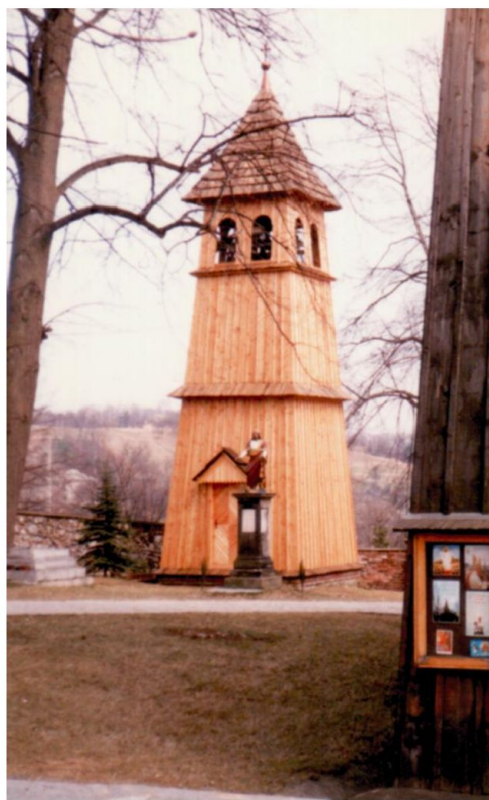
Ryc. 2 i 3.

Sygnaturka i dach kościoła w Paczółtowicach po remoncie. Dzwonnica przy kościele w Paczółtowicach po modernizacji (fot. H. Mełges)

Bardzo interesujące doświadczenia z zakresu konserwacji i zabezpieczeń kościołów drewnianych zebraliśmy podczas prac przy kościołach w Paczółtowicach i Krzeczowie w diecezji krakowskiej. Kościół w Paczółtowicach pw. Nawiedzenia Najświętszej Marii Panny wybudowany został około roku 1510. Kościół wybudowano w konstrukcji zrębowej i jest on szalowany deskami w układzie pionowym. W trakcie wymiany pokrycia dachu świątyni gontem dokonano naprawy sygnaturki i hełmu na wieży kościelnej. Wymieniono elementy drewniane zniszczone z powodu nieszczelnego pokrycia gontem. Zarówno wieża, jak i sygnaturka kościelna odremontowane zostały z dużą starannością – bez zmiany ich wyglądu pierwotnego.

Mniej więcej w tym czasie dokonano też zmiany wizerunku stalowej dzwonnicy, która bardzo szpeciła otoczenie pięknego modrzewiowego kościoła. W swoim czasie zabiegał o to wybitny poeta Harry Duda, którego matka pochodziła z Paczółtowic. Istniejącą stalową konstrukcję dzwonnicy obudowano drewnem. Dzwonnicę zwieńczono hełmem w kształcie ostrosłupa na rzucie kwadratu, a jej ściany oszalowano deskami. Zabieg ten znakomicie poprawił całościowy wizerunek otoczenia zabytkowego kompleksu gotyckiego. Patrząc na panoramę wsi Paczółtowice z otaczających wzgórz, można z przyjemnością kontemplować urok jej kościoła w scenerii krajobrazu. Naturalne kolory drewna i rytmy gontów na dachu z pionowymi oszalowaniami ścian kościoła w wieńcu drzew, zachwycają o każdej porze roku swym niewymuszonym i szlachetnym pięknem.

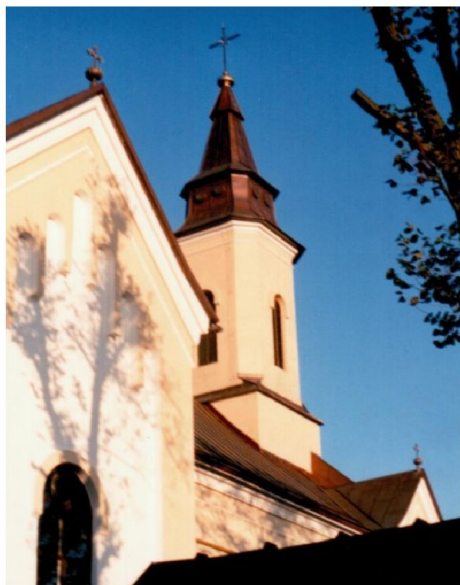
Ryc. 5.
Wieża w kościele w Regulicach (fot. H. Mełges)

Bardzo podobny przykład zniszczeń konstrukcji dachu oraz zwieńczenia wieży kościelnej hełmem i sygnaturki można było zauważyć w kościele parafialnym pw. św. Wawrzyńca w Regulicach w diecezji krakowskiej. Murowany kościół z lat 1885-1887, usytuowany na wzgórzu – z dominującą wieżą i sygnaturką nad prezbiterium – podobnie jak w Tenczynku wymagał gruntownej wymiany całej wieżby dachowej, sygnaturki i hełmu wieży kościelnej. Drastycznie zły stan nieuszczelnego pokrycia doprowadził tu do całkowitej korozji drewna. W wyniku prac naprawczych odtworzono sygnaturkę oraz bardzo interesujące, oryginalne zwieńczenie wieży stylizowanym hełmem. Do pokrycia świątyni, wieży i sygnaturki użyto blachy miedzianej.

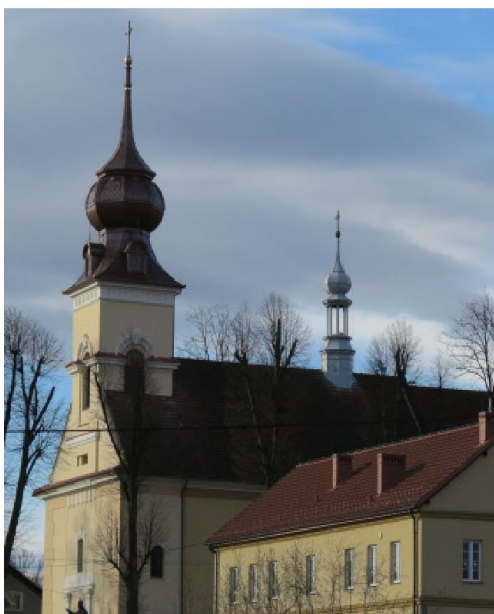
Ryc. 9.
Wieża kościoła w Izdebniku (fot. H. Mełges)

Dokonano także kapitalnego remontu neobarokowego hełmu kościoła pw. św. Małgorzaty Dz. M. w Izdebniku. W trakcie prac wymieniono zerodowane fragmenty konstrukcji hełmu oraz wprowadzono dodatkowe wzmocnienia konstrukcyjne. Na szczególną uwagę zasługuje skomplikowane i artystyczne pokrycie hełmu blachą miedzianą. Kościół w Izdebniku jest wspaniałym przykładem wkomponowania budowli w panoramę całej miejscowości i okoliczny krajobraz (ryc. 9 i 10).

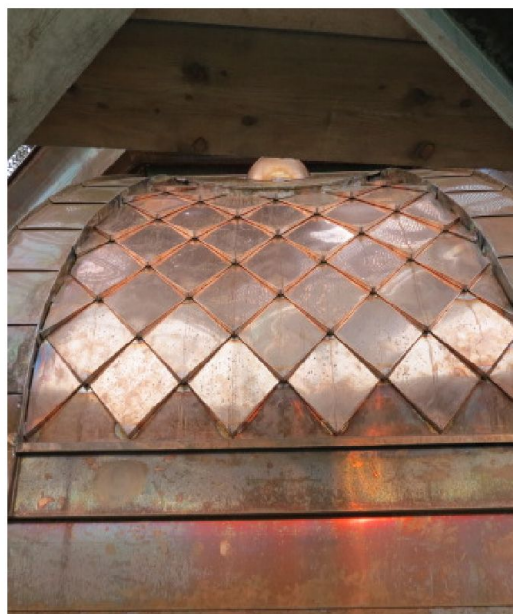
Ryc. 10.
Fragment detalu pracy blacharskiej (fot. H. Mełges)

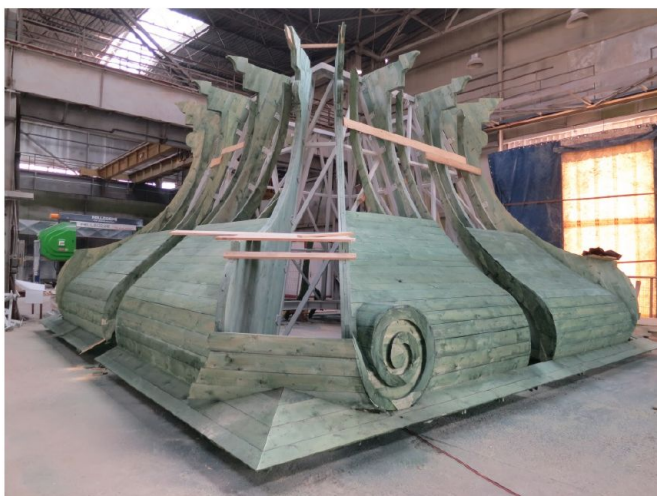
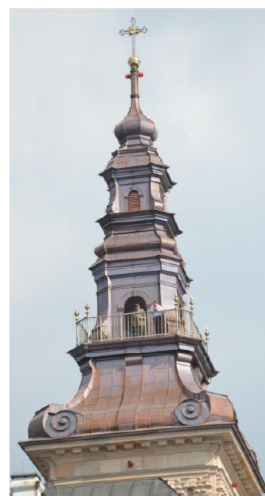
Ryc. 11, 12.

Etap wykonywania fragmentu hełmu na bazylice w Świętym Krzyżu. Widok hełmu (fot. H.Mełges)

Szczególnym przykładem pracy konserwatorskiej i zastosowania myśli technicznej było zrekonstruowanie zwieńczenia barokowym hełmem wieży bazyliki przyklasztornej oo. Oblatów na Świętym Krzyżu. Hełm zniszczony pociskiem artyleryjskim w 1914 r. przez wojska austriackie został po stu latach odtworzony i osadzony na istniejącej wieży (konstrukcję wieży wykonała firma konserwatorska, Furmanek Renewal z Daleszyc). W Daleszycach w hali wykonywane były cztery elementy hełmu wieży (liczące w sumie 21.5 m). Elementy te w częściach przetransportowano na Święty Krzyż i przy pomocy ogromnego dźwigu (udźwig 180 ton) i w ciągu dwóch dni przeprowadzono akcję połączenia poszczególnych segmentów barokowego zwieńczenia. Aktualnie wieża znakomicie dominuje w kieleckim krajobrazie i jest niejako drogowskazem dla pielgrzymujących do tego świętego miejsca. Nadmienić należy, że jest to pierwsze w Polsce sanktuarium, powstałe z fundacji Bolesława Krzywoustego.

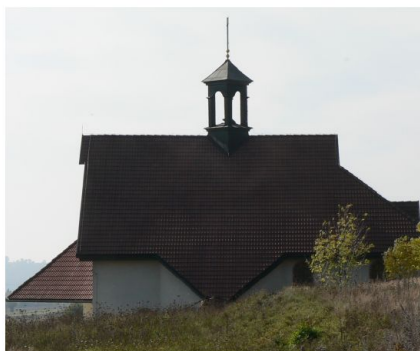
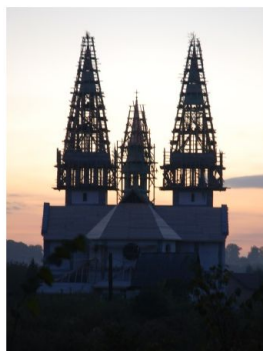
Ryc. 13, 14, 15.

Kościół w Rudnie. Konstrukcja hełmu wieży kościoła w Krzeszowicach i widok elewacji frontowej (fot. H. Mełges)

Doświadczenia nabyte w trakcie prac nad zabytkami okazały się bardzo przydatne także podczas projektowania nowych kościołów z wieżami i sygnaturami. Wymienimy kilka takich przykładów: kościół w Rudnie pw. św. Rafała Kalinowskiego z sygnaturką, w której umieszczony jest dzwon; kościół pw. św. Teresy od Dzieciątka Jezus przy ul. Goryczkowej w Krakowie, z dzwonem w sygnaturce; kościół pw. św. Jana Pawła II w Krzeszowicach – z dwoma wieżami na froncie kościoła i sygnaturką nad transeptem. Podobnie interesującym doświadczeniem była realizacja budowy miniaturowej sygnaturki rozbudowywanego kościółka pw. M.B. Ostrobramskiej w Więciórce oraz – jako eksperyment konstrukcyjno-budowlany – projekt zwieńczenia wieży dzwonnej stylizowanym hełmem przy kościele parafialnym pw. Podwyższenia Krzyża Świętego w Nawojowej Górze.
