ASPEKTY JAKOŚCIOWE PROCESÓW WYTWÓRCZYCH LAMP OŚWIETLENIOWYCH

15.1 WPROWADZENIE

15.2 PROCES WYTWÓRCZY OPRAWY SUFITOWEJ W UJĘCIU TECHNOLOGICZNYM

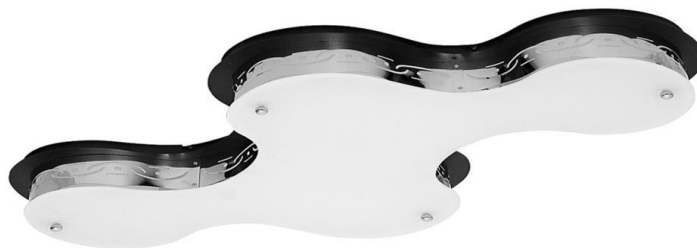
Rys. 15.1 Model plafonu 687 L Kleks

Przedstawiona oprawa oświetleniowa przystosowana jest do najpopularniejszych żarówek z gwintem Edisona. Budowa oprawy pozwala zamontować aż cztery żarówki o maksymalnej mocy 40W każda, gdyż wyposażona jest w cztery oprawki E14. Boczne elementy maskujące wewnątrz oprawy wykonane są z blachy nierdzewnej, otwory w nich spełniają rolę ozdobną jak również poprawiają cyrkulację powietrza nagrzewającego się

w trakcie użytkowania lampy. Całość ozdabia szyba ze szkła hartowanego, w kolorze białym matowym, co dodatkowo poprawia rozproszenie światła emitowanego przez żarówki.

Charakterystyka procesów wytwórczych przedsiębiorstwa przedstawiona została na przykładzie nowoczesnej oprawy sufitowej typu plafon „Kleks 687L” – rys. 15.1.

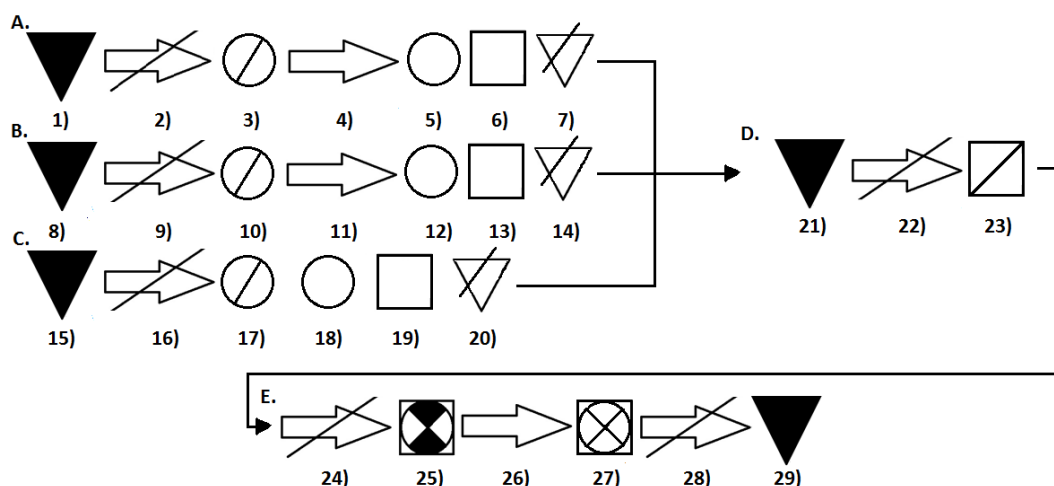
Rys. 15.2 Ujęcie technologiczne procesu wytwórczego lampy oświetleniowej Kleks

Przed przystąpieniem do procesu wytwórczego konieczne jest zabezpieczenie pełnej listy wymaganych materiałów i podzespołów w magazynie. Dostarczone z firmy zewnętrznej materiały poddawane są obróbce technologicznej i licznym etapom kontroli. Graficzna prezentacja przebiegu kolejnych operacji wytwórczych oprawy oświetleniowej Kleks w ujęciu technologicznym przedstawiona została na rys. 1.2.

Wyjaśnienia oznaczeń przedstawionych na rys. 15.2 przedstawiające operacje technologiczne, transportowe, kontrolne i magazynowe realizowane w procesie wytwórczym podstawowym:

A – Proces wytwórczy części i podzespołów (podstawa montażowa):

- 1 - Magazynowanie materiałów wejściowych – blacha,
- 2 - Transport materiału na stanowisko cięcia,
- 3 - Cięcie blachy, wycinanie laserowe według wymiaru wraz z otworami,
- 4 - Transport międzyoperacyjny realizowany za pomocą koszy,
- 5 - Obróbka właściwa – spawanie elementów podstawy montażowej,
- 6 - Kontrola przystanowiskowa – kontrola wizualna pełnego wypalenia kształtu,
- 7 - Składowanie międzyoperacyjne,

B – Proces wytwórczy części i podzespołów (listwa ozdobna):

- 8 - Magazynowanie materiałów (blacha aluminiowa),
- 9 - Transport materiału na stanowiska obróbczych,
- 10 - Wycinanie laserowe elementów ozdobnych listwy,
- 11 - Transport międzyoperacyjny realizowany za pomocą koszy,
- 12 - Obróbka właściwa – gięcie i kształtowanie na matrycy,
- 13 - Kontrola przystanowiskowa – z zastosowaniem obowiązującego wzornika,
- 14 - Składowanie międzyoperacyjne,

C – Proces zabezpieczania i zdobienia powłoki:

- 15 - Magazynowanie materiałów (lakier proszkowy),
- 16 - Transport lakieru proszkowego z magazynu do stanowisk lakierniczych,
- 17 - Obróbka wstępna (odtłuszczanie w bębnach zasypanych trocinami),
- 18 - Obróbka właściwa – proces lakierowania elektrostatycznego,
- 19 - Kontrola przystanowiskowa – wizualna kontrola ciągłości powłoki lakierniczej,
- 20 - Składowanie międzyoperacyjne,

D – Proces przygotowania do montażu:

- 21 - Pobranie komponentów z magazynu (oprawka oraz przewód z wyłącznikiem),
- 22 - Transport komponentów do stanowisk monterskich,
- 23 - Kontrola wstępna – wizualna,

E – Proces montażu końcowego:

- 24 - Transport w koszach do stanowisk monterskich,
- 25 - Montaż końcowy wraz z metkowaniem oraz samokontrolą,
- 26 - Transport do stanowiska kontroli końcowej,
- 27 - Kontrola końcowa wyrobu i pakowanie (kompletacja i instalacja elektryczna),
- 28 - Transport do magazynu realizowana wózkami transportowymi,
- 29 - Magazynowanie wyrobów gotowych.

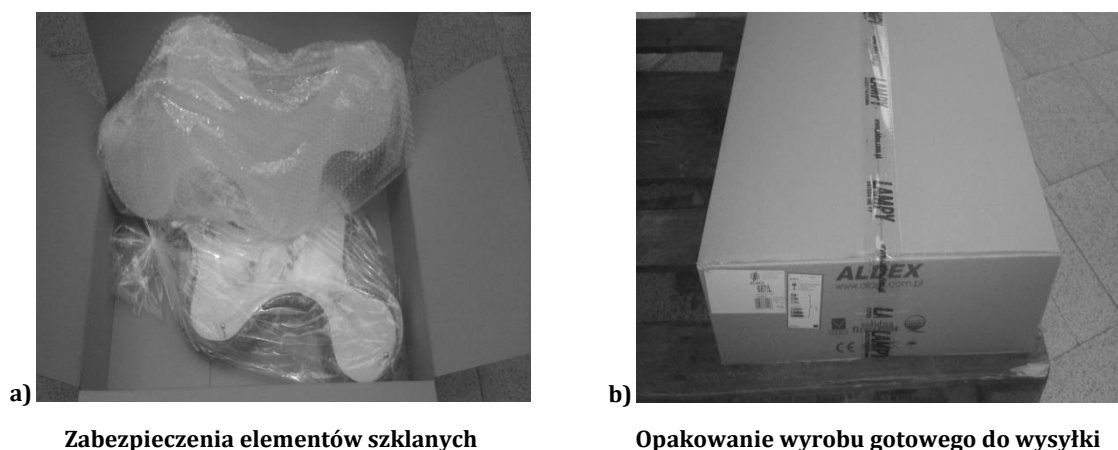
Rys. 15.3 Pakowanie wyrobów

Ze względu na delikatność niektórych dekoracyjnych elementów lamp oświetleniowych ważnym zagadnieniem jest dobór odpowiedniej formy ich zabezpieczenia (etap 27 procesu) w czasie transportu do klienta. Opakowanie produktu ma na celu zabezpieczenie towaru przed uszkodzeniem oraz zabrudzeniem, a także ułatwienie identyfikacji wyrobu dzięki oznaczeniom umieszczonym na opakowaniu zewnętrznym, jak również ma charakter marketingowy. Elementy szklane (klosze i szyby) muszą zostać zabezpieczone przed uszkodzeniem folią pęcherzykową (rys. 15.3). Całość pakowana jest w zależności od zamówienia lub odbiorcy. Niezbędna informacje o zawartości opakowania oraz informacje techniczne znajdują się na opakowaniu wyrobu oraz na karcie informacyjnej dołączonej do każdego zestawu lamp. Opakowanie produktu jest opatrzone również kodem kreskowym Ean 13 niezbędnym w elektronicznej identyfikacji produktu, wykorzystywanym zarówno na poziomie magazynowania, sprzedaży i transportu [4]. Innymi ważnymi informacjami umieszczonymi na produkcie są informacje dotyczące możliwości użytkowania, czyli sposobie podłączenia i ogólnych zasad eksploatacji załączonych do wysyłanych wyrobów.

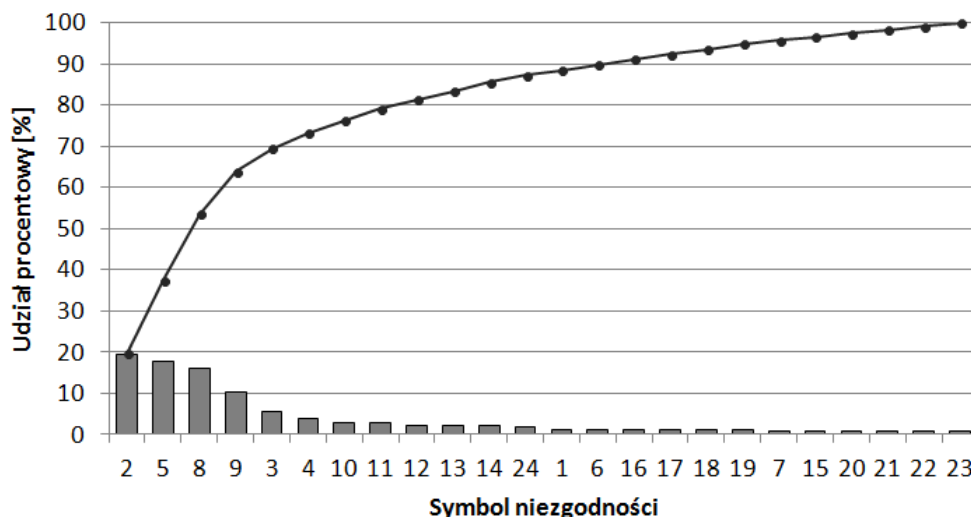
Rys. 15.4 Diagram Pareto - Lorenza niezgodności procesów wytwórczych lamp

Na podstawie danych przedstawionych w tab. 15.1, sporządzony został diagram Pareto – Lorenza (rys. 15.4). Analizując zgromadzone dane należy stwierdzić, że 69,362% wszystkich zarejestrowanych w dziale jakości problemów produkcyjnych lamp oświetleniowych to skutek zaledwie 5 rodzajów niezgodności. Na etapie wypalania laserowego najczęstszymi niezgodnościami były: 2 – niedopalenie materiału oraz 3 – chropowatość krawędzi cięcia materiału. W dużej mierze powstają one na skutek niedopatrzenia stosowanych parametrów cięcia. Etap łączenia elementów za pomocą procesu spawania generuje również dwie główne niezgodności: 8 – odpryski spawalnicze i 9 – nieodpowiedni kształt złącza spawanego. Są one skutkiem trudności łączenia stali różnego rodzaju lub

zastosowania przez operatora nieodpowiedniej matrycy chwytu elementów. Duży wpływ na poziom jakości miała również niezgodność 5 –nieodpowiedni promień gięcia kształtowanych elementów. Błędy produkcyjne powodujące powstanie tych niezgodności odpowiadają w prawie 70 % za niezgodności występujące w analizowanym okresie badawczym.

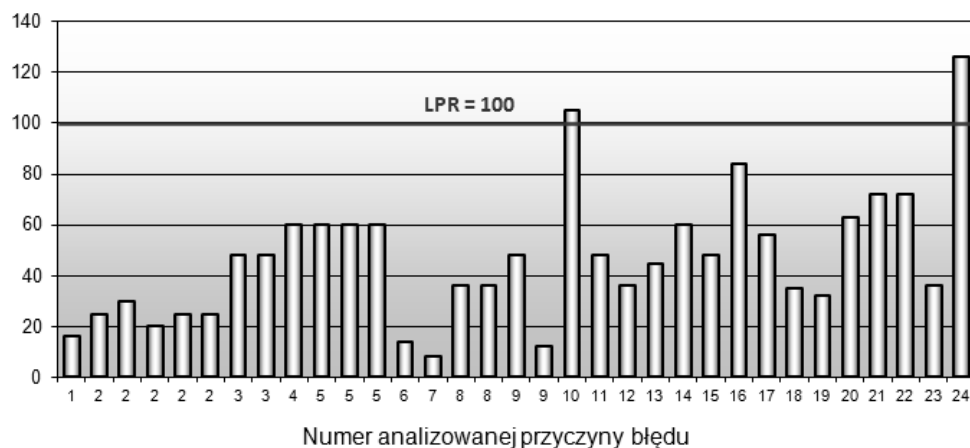
Rys. 15.5 Graficzna prezentacja wyników analizy FMEA

Rys. 15.5 zawiera graficzną prezentację wyników analizy FMEA procesów wytwórczych produkcji lamp oświetleniowych. W wyniku przeprowadzonej analizy określono niezgodności o najwyższej LPR przekraczającej wartość progową 100. Niezgodność nr 24 - brak elementu mocującego klosz (sprężynki) oszacowana została, jako niezgodność o najwyższej Liczbie priorytetowej ryzyka na poziomie 126. Ta największa wartość LPR wynika z wysokiego stopnia znaczenia tej niezgodności dla odbiorcy ze względu na fakt niemożliwości stabilnego zamontowania klosza w trakcie montażu lampy. Liczba priorytetowa odkrycia również przyjmuje wysoką wartość na poziomie 6 ze względu na przeoczenie niekompletności lampy przed podjęciem próby jej zamontowania. Elementy szklane jak klosze i plafony nie są montowane bezpośrednio na terenie przedsiębiorstwa, a jedynie pakowane, jako element składowy wyrobu. Drugą niezgodnością, dla której LPR oszacowano na poziomie 105, to niska wytrzymałość spawu, niezgodność ta posiada wysoką liczbę priorytetową odkrycia ze względu na brak możliwości jej wykrycia jedynie za pomocą kontroli wizualnej.

Na podstawie listy niezgodności określonych w produkcji lamp oświetleniowych firmy Aldex określone zostały przyczyny i skutki dla każdej z niezgodności. Niezgodności te zostały również oszacowane według skali Liczby Priorytetowej Ryzyka. W tab. 15.2 przedstawione zostały wyniki analizy FMEA dla procesów wytwórczych realizowanych w podmiocie badawczym.
