Selektywne ograniczenie postępu ścian jako sposób zmniejszenia szkodliwych wpływów pod ważnymi obiektami budowlanymi

Selective restriction of wall advance as a method of reducing negative mining impacts under important built features

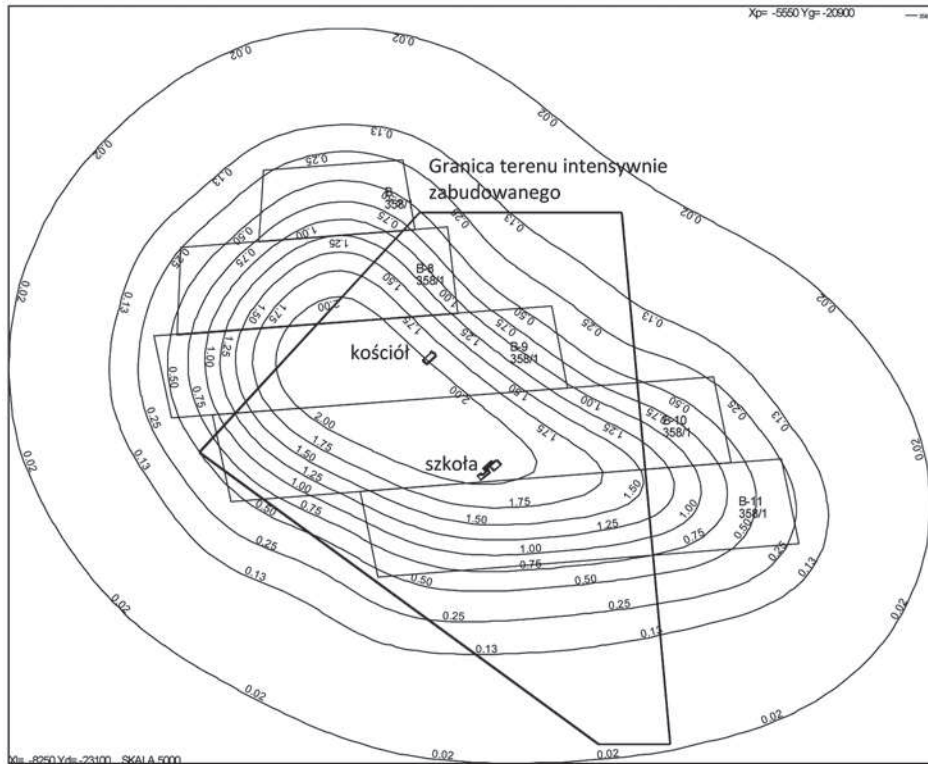
Rys. 1. Obniżenia powierzchni terenu jakie wywoła eksploatacja pokładu 358/1 w rejonie Chudowa

Fig. 1. Depressions of the mining area surface caused by exploitation of coal bed no. 358/1 in the vicinity of Chudów (the forecast)

Do lipca 2010 r. kopalnia „Budryk” prowadziła eksploatację górniczą jedynie na obrzeżach miejscowości Chudów. W lipcu 2010 r. rozpoczęła wybieranie pokładu 358/1 pięcioma zawałowymi ścianami oznaczonymi jako: B, B-8, B-9, B-10 i B-11, położonymi bezpośrednio pod najgęściej zabudowaną częścią tej miejscowości (rys. 1), w tym pod budynkiem kościoła (ściana B-9) i pod budynkiem szkoły

- obniżenia (rys. 1) – ok. 2,0 m i ok. 2,1 m,
- końcowe zmiany nachyleń (rys. 2) – ok. 3,75 mm/m (II kategoria) i ok. 2,10 mm/m (I kategoria),
- ekstremalne w czasie odkształcenia poziome (rys. 3) – ok. 5,25 mm/m (III kategoria) i ok. 3,65 mm/m (III kategoria).

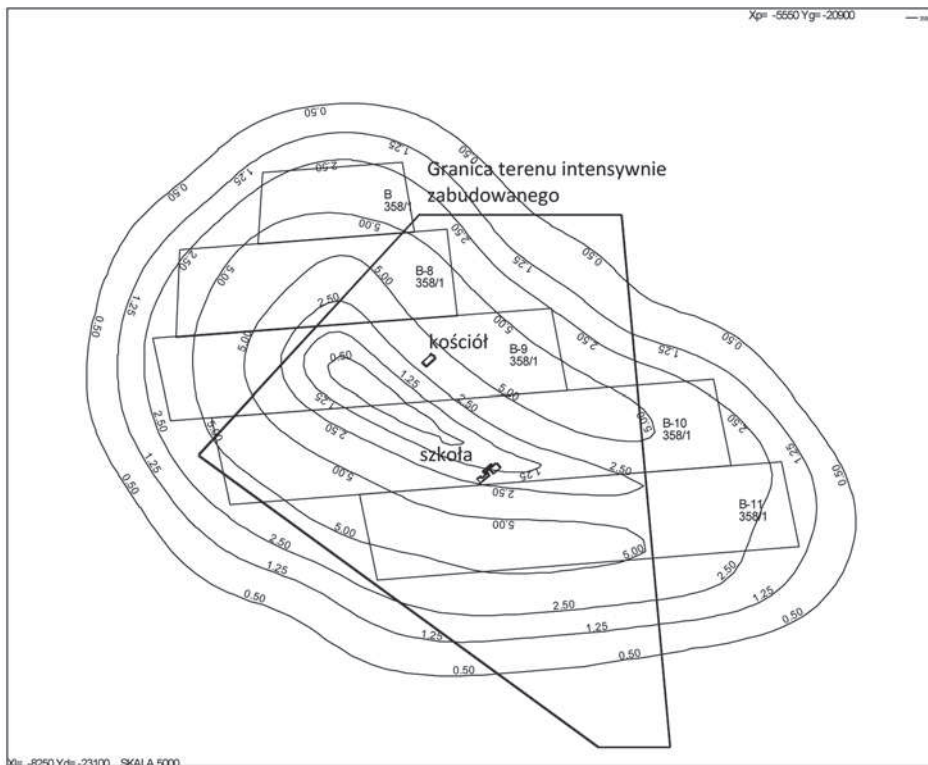
Rys. 2. Zmiany nachyleń powierzchni terenu jakie wywoła eksploatacja pokładu 358/1 w rejonie Chudowa

Fig. 2. Changes of inclinations caused by exploitation of coal bed no. 358/1 in the vicinity of Chudów (the forecast)

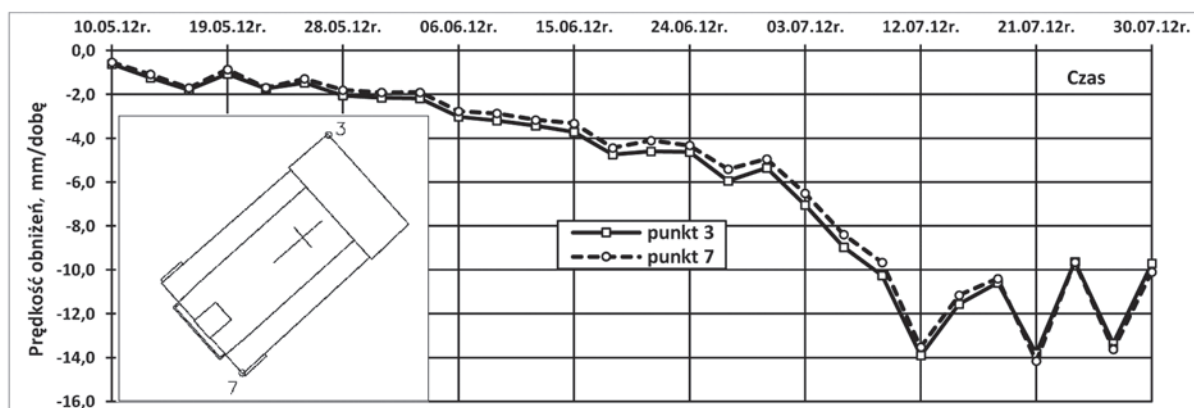
Rys. 6. Wykres pomierzonych prędkości obniżeń punktów 3 i 7 założonych na budynku kościoła

Fig. 6. Measured velocities of depression of points no. 3 and 7 situated in the facade of church

Wykresy pomierzonych prędkości obniżeń punktów 3 i 7 zastabilizowanych na kościele (rys. 6) oraz punktów 2006, 2008 i 2009 położonych na północ, południe i wschód od budynku szkoły (rys. 7) pokazują, że pomierzone maksymalne prędkości obniżeń są nieco mniejsze od prognozowanych (prędkości te zestawiono w tabeli 2). Wskazuje to na trafne ustalenie prędkości postępu frontu ścianowego i właściwe ustalenie zakresu wybiegów ścian o ograniczonym postępie.

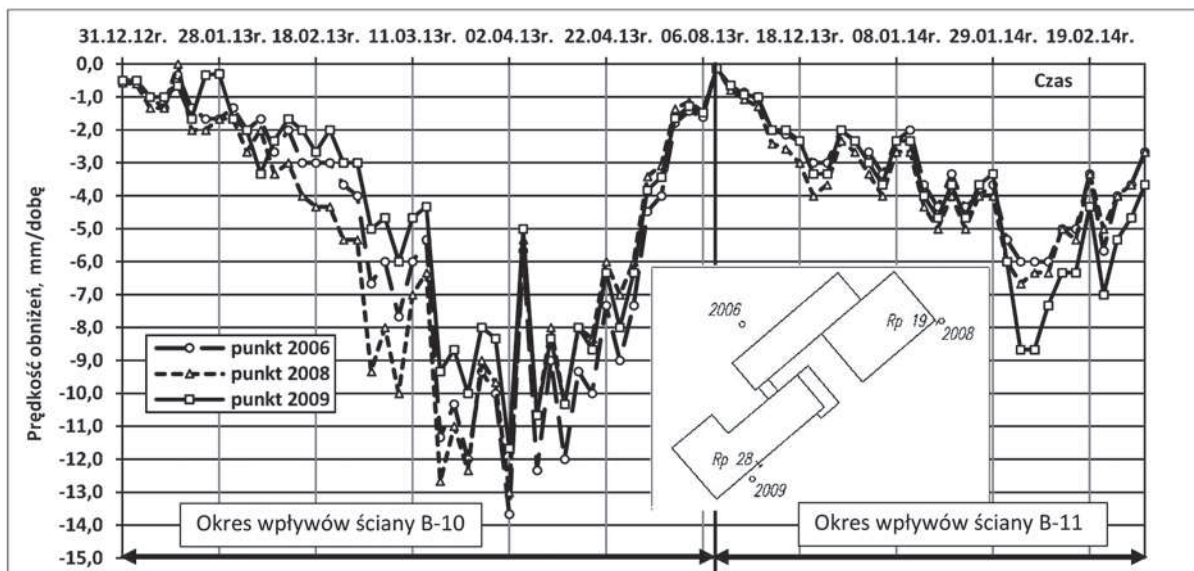
Rys. 7. Wykres pomierzonych prędkości obniżeń punktów 2006, 2008 i 2009 położonych w rejonie budynku szkoły

Fig. 7. Measured velocities of depression of points no. 2006, 2008 and 2009 located close to the buildings of the primary school
