**Grzegorz KINAL<sup>\*</sup>, Marta PACZKOWSKA<sup>\*\*</sup>**

## **WPLYW EKSPLOATACJI NA WYBRANE WŁAŚCIWOŚCI WARSTWY WIERZCHNIEJ SZYN ORAZ OBREŃCZY KÓŁ TRAMWAJOWYCH**

**THE INFLUENCE OF OPERATING CONDITIONS ON SELECTED  
PROPERTIES OF THE SURFACE LAYER OF THE RAILS  
AND WHEELS OF TRAMS**

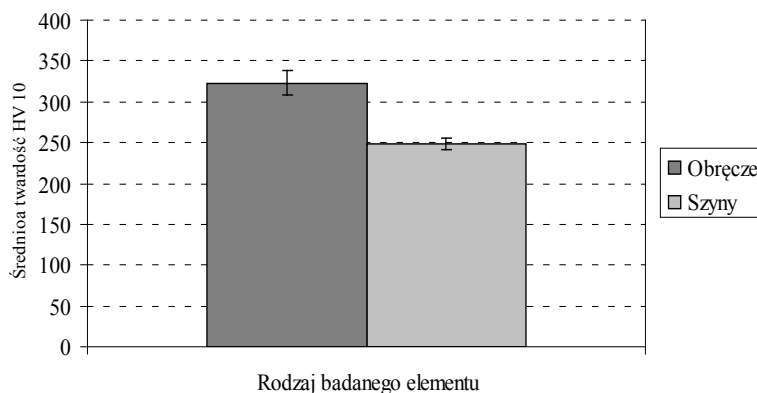
**Rys. 4.** Zestawienie średnich twardości HV 10 dla wszystkich pomiarów wykonanych w materiale rodzimym obręczy oraz szyn z uwzględnieniem przedziałów ufności na poziomie istotności 0,1

**Fig. 4.** A comparison of average hardness HV 10 for all measurements taken in the rim base material and the rails, taking into account the confidence intervals at a significance level of 0.1

Zestawienie średniej twardości mierzonej w materiale rodzimym obręczy oraz szyn (dla wszystkich próbek) pozwala dostrzec, iż występuje 23% różnica (**Rys. 4**).

Wartość 23% otrzymana w badaniach jest zbliżona do wymogu 20% różnicy twardości obręczy w stosunku do szyn.

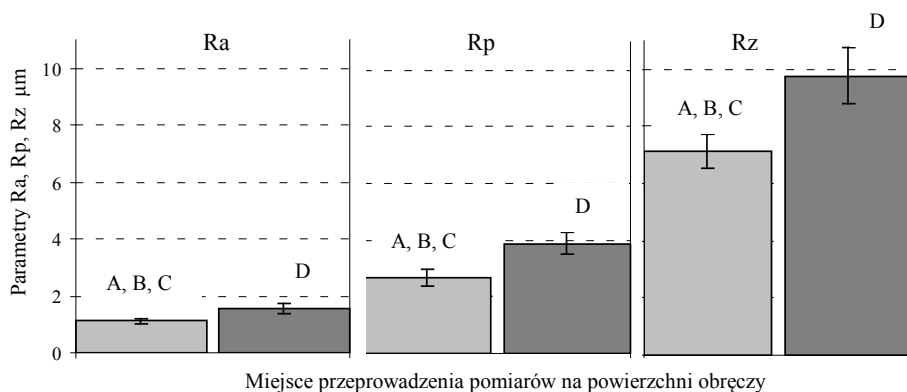
**Rys. 6. Zestawienie średnich wartości badanych parametrów chropowatości dla powierzchni tocznej oraz powierzchni obrzeża obręczy pojazdu Solaris Tramino S105P. Granice przedziałów ufności dla wartości średnich podano na poziomie istotności 0,1**

**Fig. 6. A comparison of average values of the studied parameters for the running surface roughness and surface of the rim flange of the vehicle Solaris Tramino S105P. The limits of confidence intervals for the mean values are given at the significance level of 0.1**

Dokonując zestawienia badanych parametrów chropowatości w miejscach obejmujących powierzchnię toczną (miejsca A, B, C) z wierzchołkiem obrzeża (miejsce D) obręczy, zaobserwowano wyraźne różnice dla wszystkich badanych elementów. W każdym przypadku wartości średnie badanych parametrów chropowatości na powierzchni tocznej były mniejsze niż na obrzeżu obręczy. Przykładowe zestawienie tych parametrów dla pojazdu Solaris Tramino S105P przedstawiono na **Rysunku 6**.
