OCENA WPŁYWU STARZENIA PROMIENIOWANIEM UV NA DESTRUKCJĘ OCHRONNO DEKORACYJNYCH POWŁOK NADWOZI SAMOCHODOWYCH

W artykule przedstawiono wpływ przyspieszonego starzenia promieniowaniem ultrafioletowym (UV) na destrukcję powłok akrylowych, stosowanych w renowacji nadwozi samochodowych. Oddziaływanie promieniowania ultrafioletowego przyczyniło się do destrukcji struktury chemicznej tworzywa akrylowego oraz do zmniejszenia grubości powłok, a także do wzrostu ich twardości. Starzone powłoki wykazywały zwiększoną kruchość warstwy powierzchniowej, co wpływało na zwiększenie chropowatości ich powierzchni, skutkujące utratą połysku.

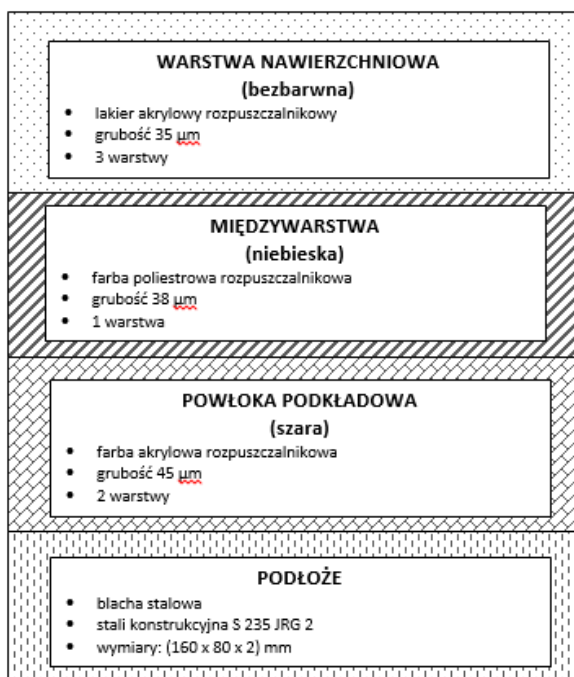
Rys. 1. Struktura badanych powłok akrylowych

Otrzymane systemy powłokowe aklimatyzowano w ciągu 20 dni, w temperaturze $20 \pm 2^\circ\text{C}$ (PN-EN 23270: 1993). Strukturę wykonanych w powyższy sposób systemów powłokowych przedstawiono na rysunku 1.

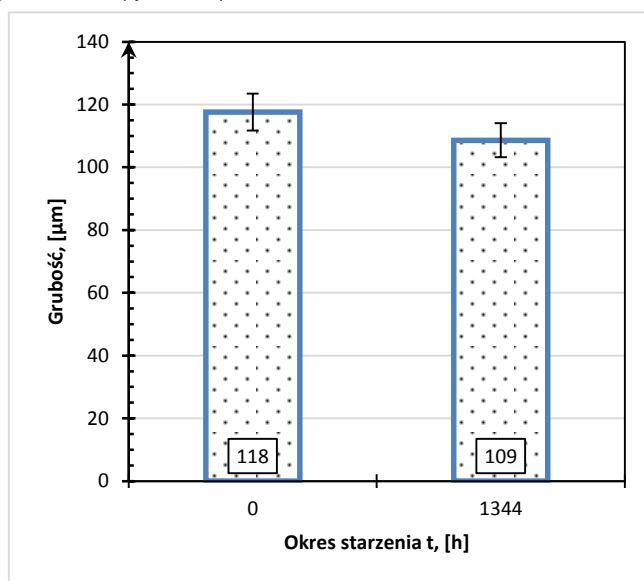
Rys. 2. Wpływ starzenia promieniowaniem UV (w ciągu 1344 h) na grubość powłoki akrylowej

Starzenie powłok akrylowych skutkowało zmniejszaniem ich grubości wraz z upływem okresu starzenia, spowodowane ubytkiem składników powłoki (rys. 2), a także wzrostem ich twardości (rys. 3), zmniejszeniem połysku (rys. 4÷6) oraz wzrostem chropowatości powierzchni (rys. 7÷10).

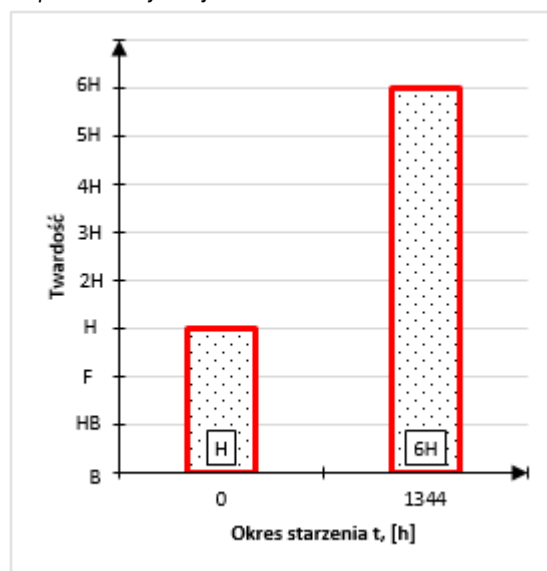
Rys. 3. Wpływ starzenia promieniowaniem UV (w ciągu 1344h) na zmianę twardości powłoki akrylowej

Starzenie promieniowaniem ultrafioletowym powłok akrylowych spowodowało zwiększenie ich twardości ołówkowej od wartości H w przypadku powłoki niestarzonej do wartości 6H w przypadku powłoki starzonej w ciągu 1344h (rys.3).

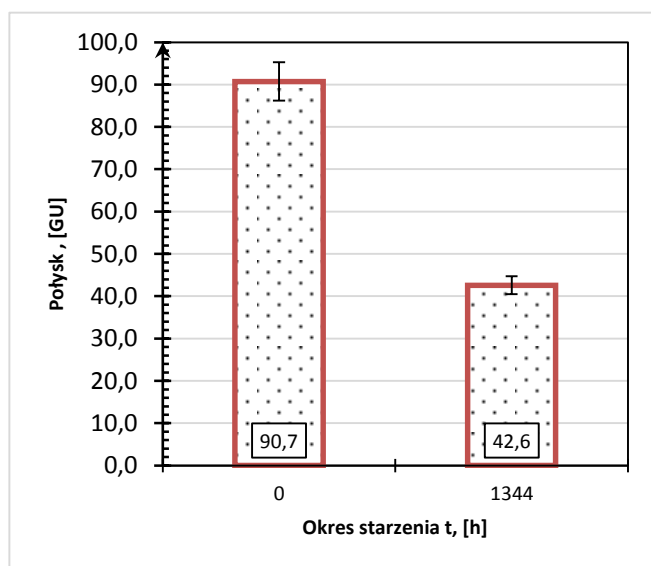
Rys. 5. Wpływ starzenia promieniowaniem UV (w ciągu 1344 h) na zmianę połysku (dla $\alpha=60^\circ$) powłoki akrylowej

Długotrwałe oddziaływanie promieniowania ultrafioletowego na powierzchnię badanych powłok akrylowych, przyczyniło się do ich destrukcji, przede wszystkim powodując pogorszenie własności dekoracyjnych. Badania wykonane za pomocą polyskomierza wykazały utratę połysku (rys. 4÷6).

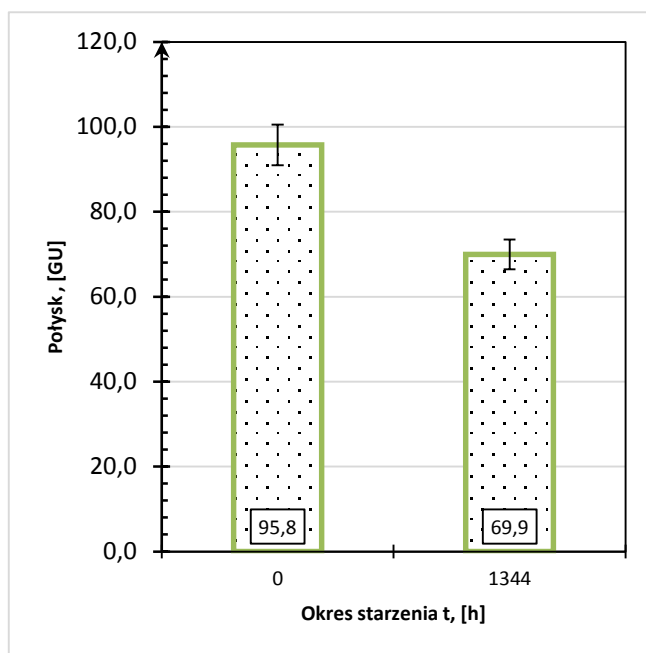
Rys. 6. Wpływ starzenia promieniowaniem UV (w ciągu 1344 h) na zmianę połysku (dla $\alpha=85^\circ$) powłoki akrylowej

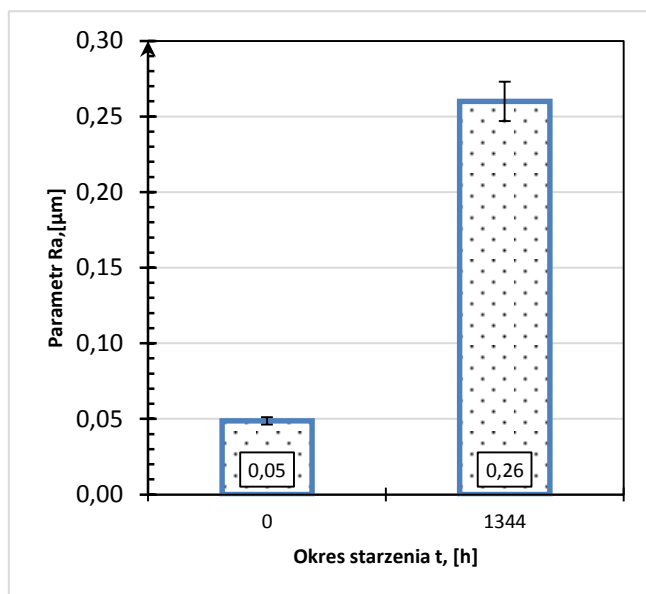
Rys. 7. Wpływ starzenia promieniowaniem UV (w ciągu 1344 h) na zmianę parametru chropowatości Ra powłoki akrylowej

Przeprowadzone badania stanu powierzchni powłok akrylowych udowodniły, że wraz ze wzrostem okresu starzenia promieniowaniem ultrafioletowym następowało zwiększenie jej parametrów chropowatości: Ra, Rz, Rt, Rmax (rys. 7÷11).

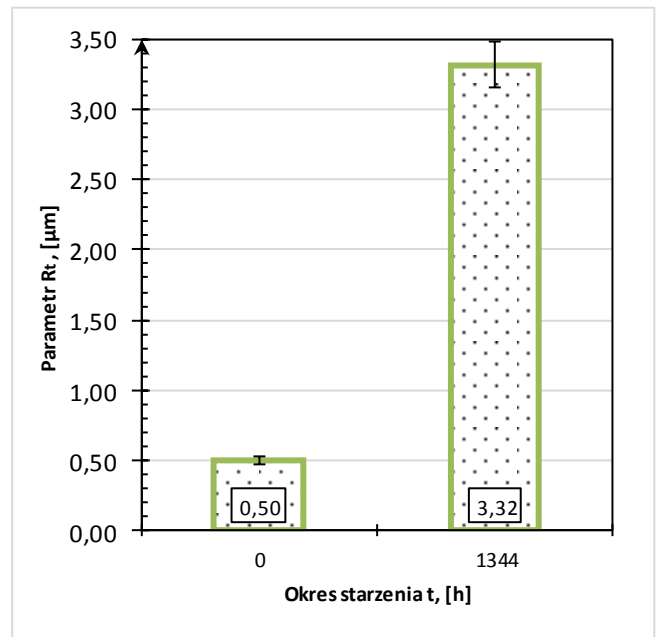
Rys. 9. Wpływ starzenia promieniowaniem UV (w ciągu 1344 h) na zmianę parametru chropowości Rt powłoki akrylowej

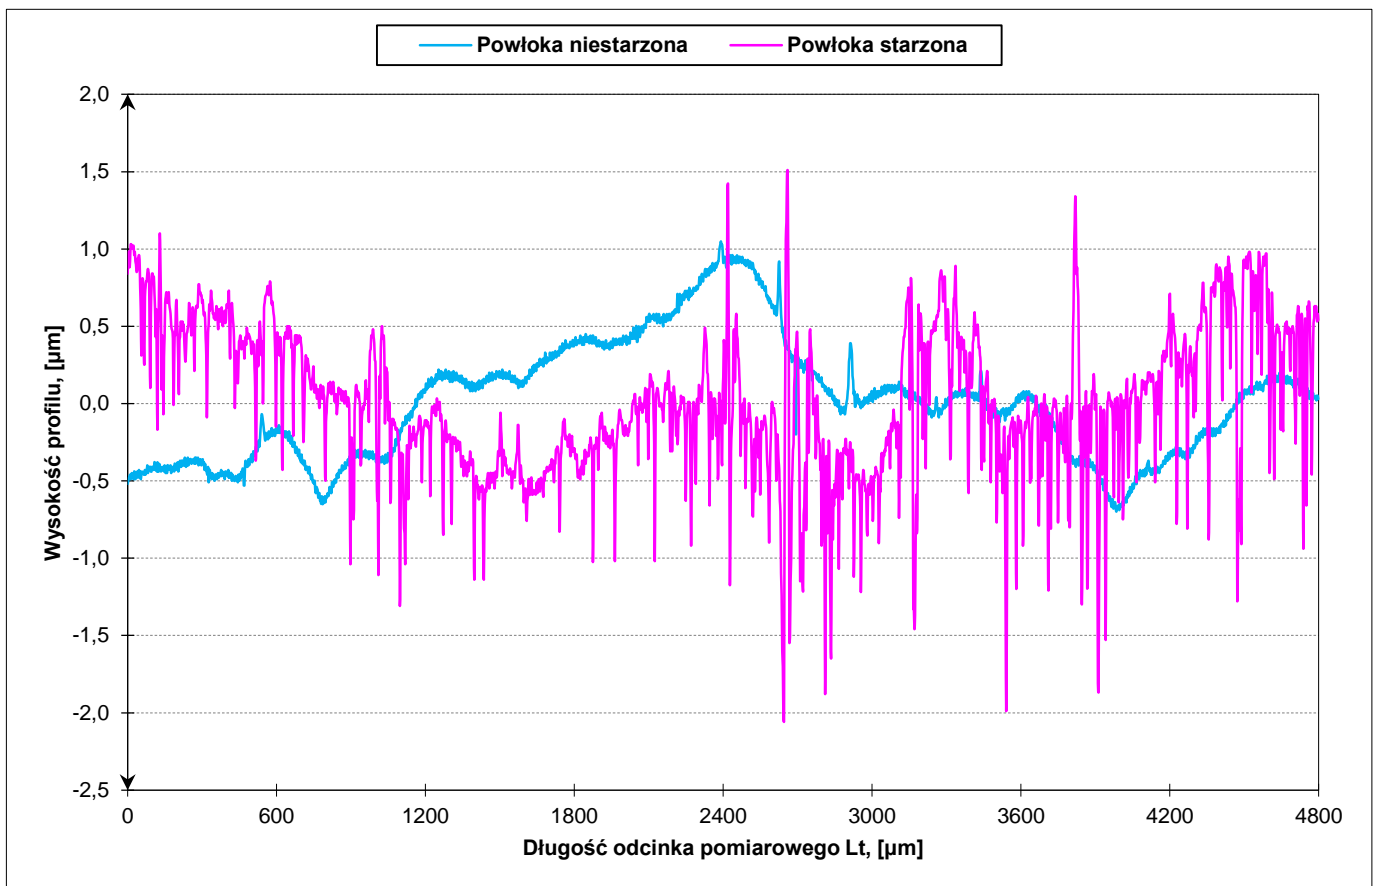
Rys. 11. Profil chropowości powierzchni powłoki akrylowej niestarzonej oraz starzonej w ciągu 1344 h promieniowaniem UV
