Diagnozy budynków wielkopłytowych posadowionych na terenach górniczych Śląska

XVI
KONFERENCJA NAUKOWO-TECHNICZNA
WARSZTAT PRACY
RZECZOZNAWCY BUDOWLANEGO 2020

Dr hab. inż. Marian Kawulok, prof. Instytutu, dr inż. Kazimierz Konieczny, dr inż. Leszek Słowik,
Instytut Techniki Budowlanej

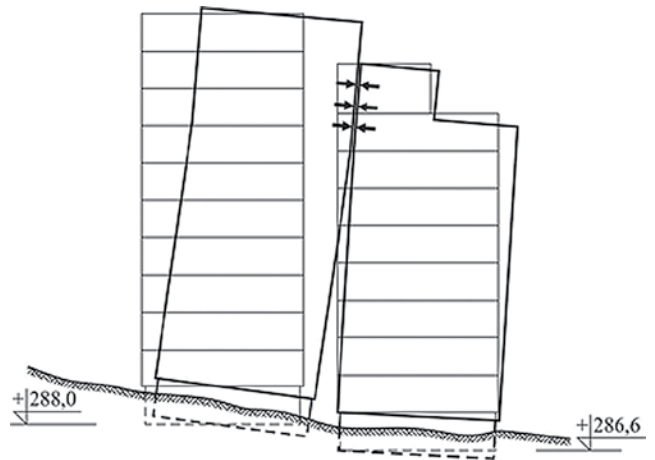
Rys. 9. Segmenty budynku na małej pochyłości terenu – posadowione na różnych poziomach: obrys projektowany (—), obrys rzeczywisty (—)

taki obrazuje rysunek 9, gdzie czynnikiem łagodzącym wzajemne oddziaływanie segmentów była podatna izolacja cieplna, założona między konstrukcją nośną warstwowych ścian przydylatacyjnych.

Dodatkowo niekorzystny wpływ może mieć posadowienie sąsiadujących segmentów chociażby na małej pochyłości terenu, gdy niedokładności wykonania przerw dylatacyjnych mogą się nałożyć na niedokładności w wykonaniu posadowienia obiektu. Przykład

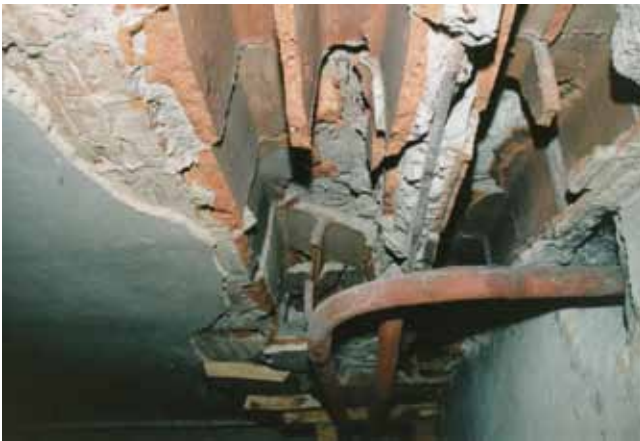
Rys. 8. Uszkodzenia stropu piwnicy w partiach przydylatacyjnych

Jako efekt wzajemnego oddziaływania segmentów wskutek niewłaściwego stanu przerw, oprócz uszkodzenia ścian przydylatacyjnych, występują często także uszkodzenia stropów w partiach przylegających do dylatacji. Tego rodzaju uszkodzenie stropu Akermana przedstawia rysunek 8.

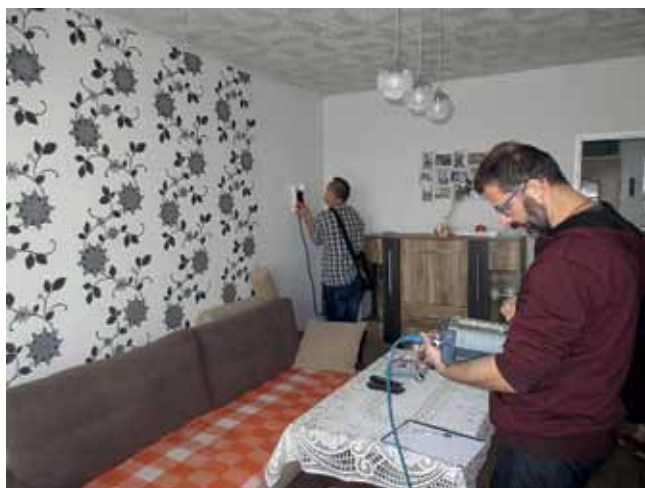
Pomiary georadarowe wykonano cyfrową aparaturą SIR-3000 wyprodukowaną przez amerykańską firmę

Rys. 14. Pomiar georadarem przestrzeni dylatacyjnej pomiędzy przegrodami pionowymi, realizowany w jednym z mieszkań

Geophysical Survey Systems Inc., z wykorzystaniem anten o częstotliwościach nośnych 400 i 1000 MHz (rys. 14).

W pomieszczeniach mieszkalnych powierzchnia ścian, po których przesuwano antenę, była gładka (rys. 14). Wykonane tutaj rejestracje są pozbawione zakłóceń. W pomieszczeniach piwnicznych powierzchnie pomiarowe były nierówne (częściowo żelbet, częściowo cegła). Powodowało to powstawanie refleksów zakłócających przy przechodzeniu anteny po nierównościach. Do oceny geometrii dylatacji konieczne jest dysponowanie rejestracjami wykonanymi na tej samej ścianie konstrukcji na poziomie piwnic i pomieszczeń mieszkalnych na wyższych piętrach budynku.

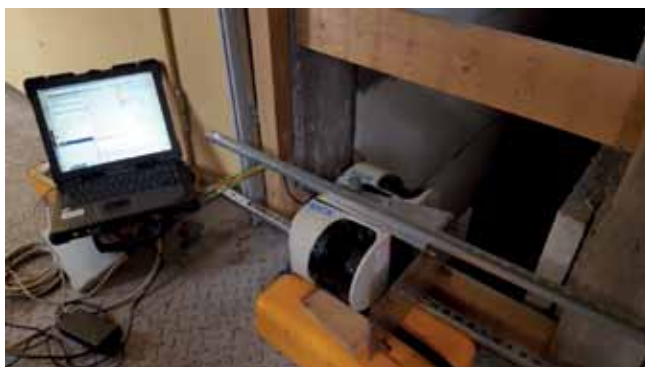
Rys. 20. Pomiar szczeliny dylatacyjnej za pomocą skanera laserowego ze specjalnie przygotowanego pomostu

W innym przypadku dla segmentów, których przerwa dylatacyjna miała szerokość około 40 cm, zastosowany został skaner laserowy wprowadzony w szczelinę pomiędzy segmentami, co pokazano na rysunku 20. Na podstawie przeprowadzonych pomiarów otrzymano profil pionowy (rys. 21) oraz poziomy dla każdej szczeliny dylatacyjnej. Z profili tych można odczytać m.in. szerokość szczeliny dylatacyjnej.

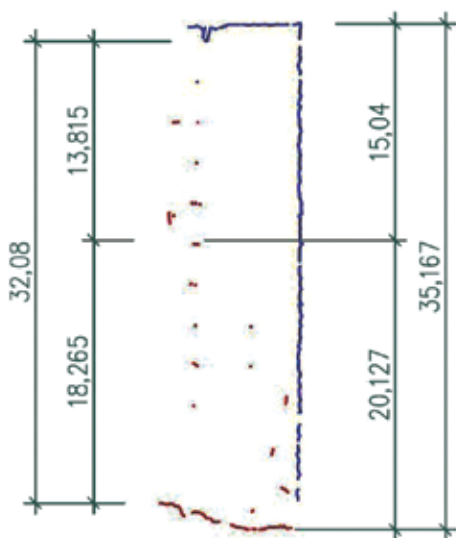
Rys. 21. Pomiar szczeliny dylatacyjnej za pomocą skanera laserowego ze specjalnie przygotowanego pomostu – rysunek

Profil pionowy przerwy dylatacyjnej przedstawiono na rysunku 21. Kolorem niebieskim zaznaczono wewnętrzną powierzchnię wełny mineralnej ocieplającej szczelinę w płaszczyźnie elewacji oraz dachu. Kolorem czerwonym zaznaczono elementy niepożądane, jak pozostawione pręty żebrowane z czasu budowy budynku, pokazane także na rysunku 22. Czerwona linia w dolnej części rysunku 21 ilustruje granicę strefy zanieczyszczeń szczeliny dylatacyjnej w poziomie piwnic.

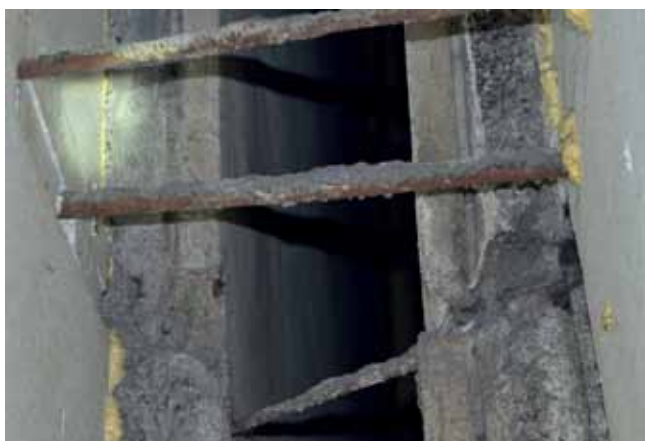
Rys. 22. Widok na pręty montażowe pozostawione z czasów budowy budynku
