Wpływ starzenia laboratoryjnego na zachowanie odporności na graffiti dla systemów malarskich stosowanych w taborze szynowym

Streszczenie

W artykule opisano i zaprezentowano wpływ wybranych mechanizmów starzeniowych na systemy malarskie, stosowane obecnie w polskim kolejnictwie w kontekście zachowania swoich pierwotnych właściwości ochronnych przeciw graffiti. Badaniom poddano sześć systemów malarskich z różnym typem wykończenia, które miały właściwości antygraffiti, a określanymi cechami po serii wymalowań i zmyć środków graffiti (markery i spreje) były takie właściwości powierzchni systemu malarskiego jak połysk i barwa. Badane obiekty poddano sztucznemu, symulowanemu starzeniu z udziałem laboratoryjnego promieniowania słonecznego, w synergicznym połączeniu temperatury oraz wilgotności. Badania prowadzono zgodnie z normą PN-EN ISO 16474-2 oraz zgodnie z metodologią opracowaną w Instytucie Kolejnictwa, opisaną w DN 001/08/A2/16 pkt 4.1.8 z wykorzystaniem źródła promieniowania UV-C (widmo dyskretne). Badane próbki zostały również poddane innemu mechanizmowi starzenia przy udziale silnych warunków korozyjnych w postaci neutralnej mgły solnej według metodologii opisanej w PN-EN ISO

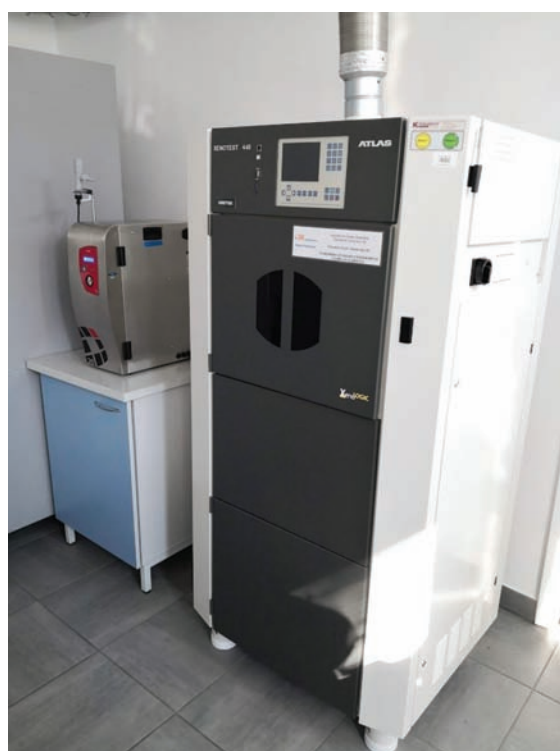
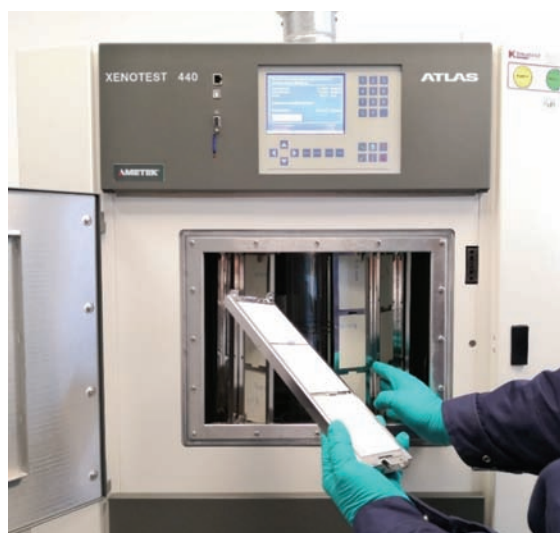
Rys. 1. Stanowisko badawcze do starzenia próbek według ISO 16474-2 [7] (komora świetlna, Atlas GmbH Xenotest 440) [fot. M. Garbacz]

Zdjęcia stanowisk badawczych do starzenia próbek, w których realizowano badania oraz przykładową prezentację wymalowań graffiti przedstawiono na rysunkach 1–4.

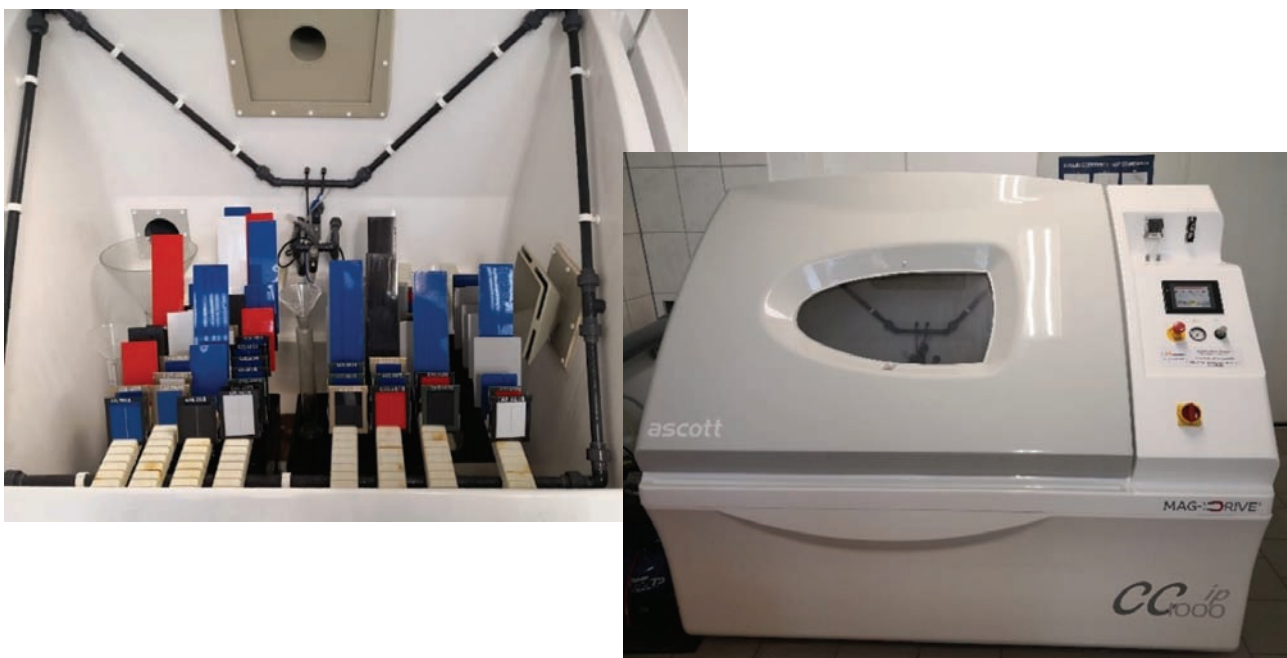
Rys. 3. Stanowisko badawcze do starzenia próbek według PN-EN ISO 9227 [12] (komora solna Ascott CC1000IP) [fot. M. Garbacz]

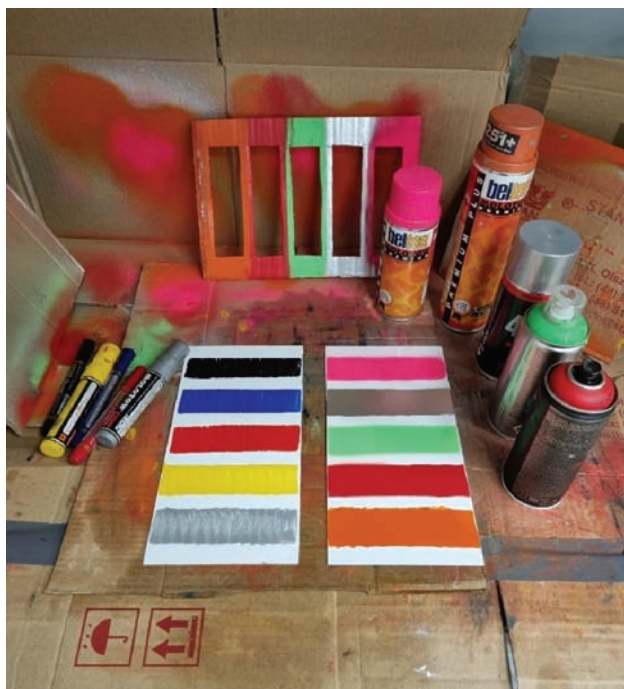
Rys. 4. Stanowisko badawcze do oznaczania odporności na graffiti [fot. M. Garbacz]

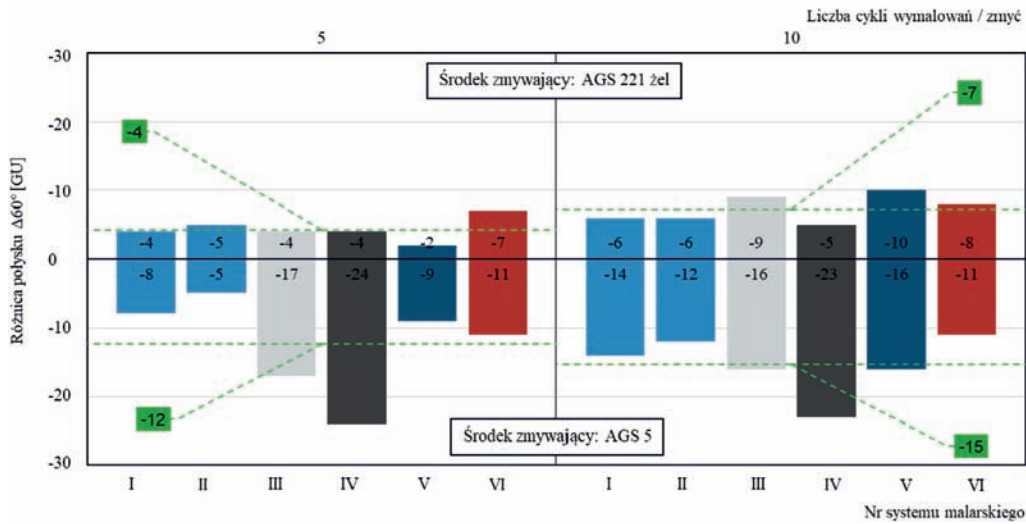
Rys. 5. Zmiana wartości połysku w geometrii 60° po badaniu odporności na wymalowania graffiti po 5 i 10 cyklach wymalowań i zmyć dla próbek niestarzonych (zmywacz AGS-221 i AGS-5) [opracowanie własne]

Na rysunkach 5÷8 zobrazowano zmiany badanych wartości połysku dla geometrii 60° w zależności od rodzaju stosowanej metody starzeniowej oraz stosowanego środka do zmywania graffiti, natomiast na rysunkach 9÷14 zobrazowano otrzymane zmiany badanych wartości barwy dla parametru ΔE^* – CIELAB 1976 w zależności od rodzaju stosowanej metody starzeniowej oraz stosowanego środka do zmywania graffiti, a pomiarów dokonano za pomocą spektrofotometru sferycznego z dwoma trybami pomiarowymi (ze składową lustrzaną włączoną oraz wytlumioną). Wyniki przedstawione w tablicach 6 i 7 i na wykresach (rysunki 5–14), to średnia dla 6 różnych środków znakujących wykorzystywanych w przeprowadzonych badaniach (środki znakujące zestawiono w tablicy 2).

Na podstawie wyników testów przedstawionych w tablicy 6 oraz na rysunkach 5–8 stwierdzono, że:

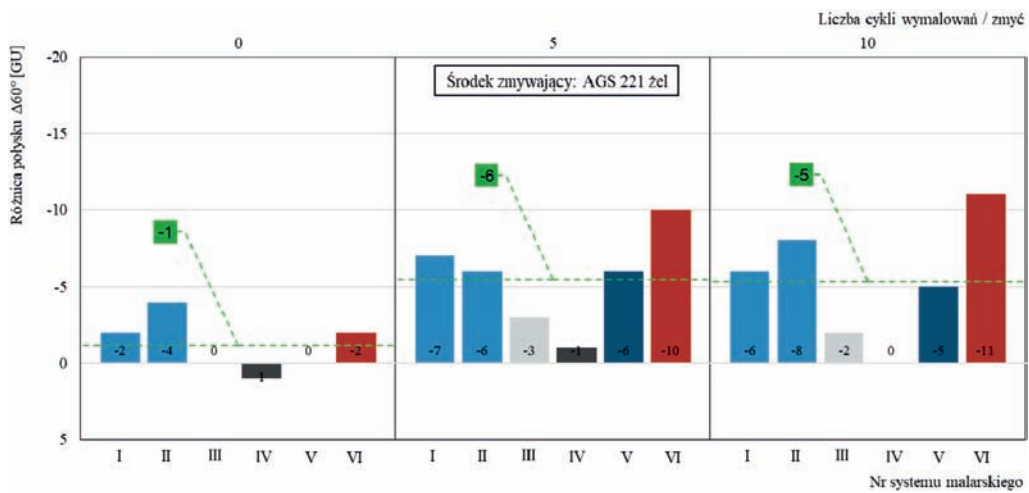
Rys. 8. Zmiana wartości połysku w geometrii 60° przed rozpoczęciem wymalowań i po badaniu odporności na wymalowania graffiti po 5 i 10 cyklach wymalowań i zmyć dla próbek starzonych według PN-EN ISO 9227 [12] (zmywacz AGS-221) [opracowanie własne]

- Badanie w komorze solnej według PN-EN ISO 9227 [12] nie wpłynęło istotnie na pogorszenie funkcji ochronnej systemów malarskich przed graffiti i jest porównywalne z wynikami otrzymanymi dla próbek niestarzonych w ocenie zmiany właściwości połysku powłok. Potwierdza to, że czynnik korozyjny w postaci chlorku sodu nie powoduje znaczącego wpływu na parametr połysku powłoki, nawet gdy występują intensywne zmiany w postaci spęcherzenia (systemy II, V, VI). W przypadku oceny połysku według PN-EN ISO 2813 [19], spadki wartości połysku w geometrii 60° wyniosły średnio –6 [GU] (5 cykli) oraz –5 [GU] (10 cykli) dla środka zmywającego AGS-221 w postaci żelu.

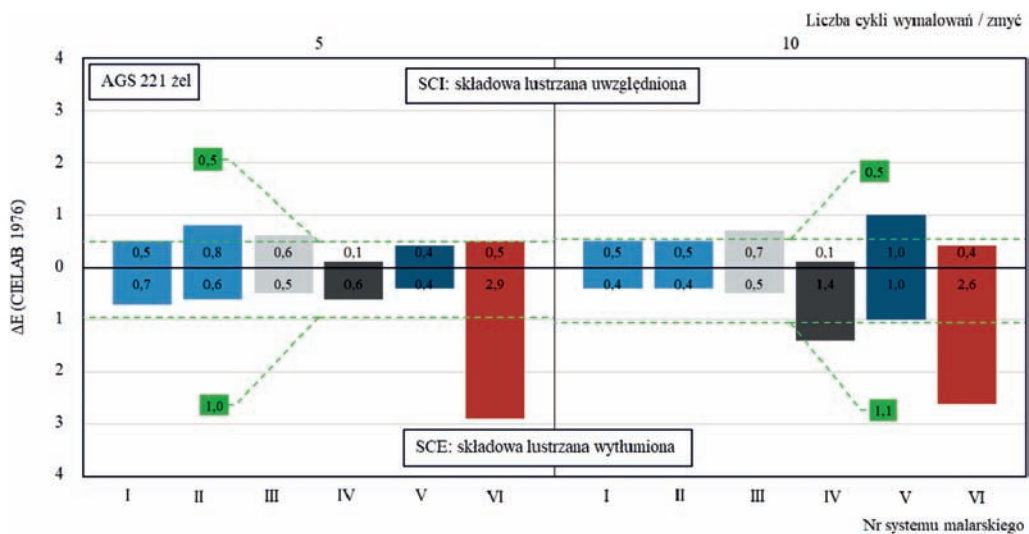
Rys. 9. Zmiana wartości barwy dla parametru ΔE^* – CIELAB 1976 po badaniu odporności na wymalowania graffiti po 5 i 10 cyklach wymalowań i zmyć dla próbek niestarzonych (zmywacz AGS-221 z składową lustrzaną włączoną oraz wytlumioną) [opracowanie własne]

Kula Ulbrichta w zastosowanym do pomiarów spektrofotometrze ma również otwór zwany pułapką świetlną, który umożliwia eliminację połysku z pomiaru. W tym tak zwanym trybie SCE (tj. przy składowej lustrzanej wyłączonej) przyrząd sferyczny dość dobrze imituje geometrię kierunkową (uwzględniona barwa, połysk, tekstura). W praktyce należy najpierw określić różnicę pomiędzy dwiema próbkami (w tym przypadku pomiar przed i po wymalowaniach graffiti), oceniając ich pomiary dokonane w trybie SCE. Następnie, sprawdzając dane SCI, można stwierdzić, czy odchylenie jest spowodowane przez różnice z powodu zmiany pigmentu (spowodowane np. niedoczyszczeniem stosowanych środków graffiti), czy też jego głównym źródłem są różnice struktur powierzchniowych (np. zwiększona chropowatość) spowodowane wymalowaniami graffiti i/lub środkiem do zmywania [2, 32]. Na podstawie wyników testów przedstawionych w tablicy 7 oraz na rysunkach 9–14 stwierdzono, że:

- Uzyskano wysoką skuteczność zabezpieczenia powłoką antygraffiti niestarzonych próbek dla przebadanych systemów i zachowanie właściwości barwy. Otrzymano zbliżone wyniki po 5 i 10 cyklach wymalowań i zmyć (zachowanie skuteczności powłoki antygraffiti w funkcji ilości wymalowań i zmyć). W jednym przypadku dla systemu VI, gdzie wrokowo obserwowano utratę połysku i pośrednio koloru, pomiar spektrofotometrem potwierdził tę obserwację. Zmiana barwy miała miejsce na skutek intensywnej zmiany struktury powierzchni powłoki, co świadczy o tym, że zastosowane środki do zmywania są po prostu nieodpowiednie dla tego systemu (takie same zmiany widoczne były również poza

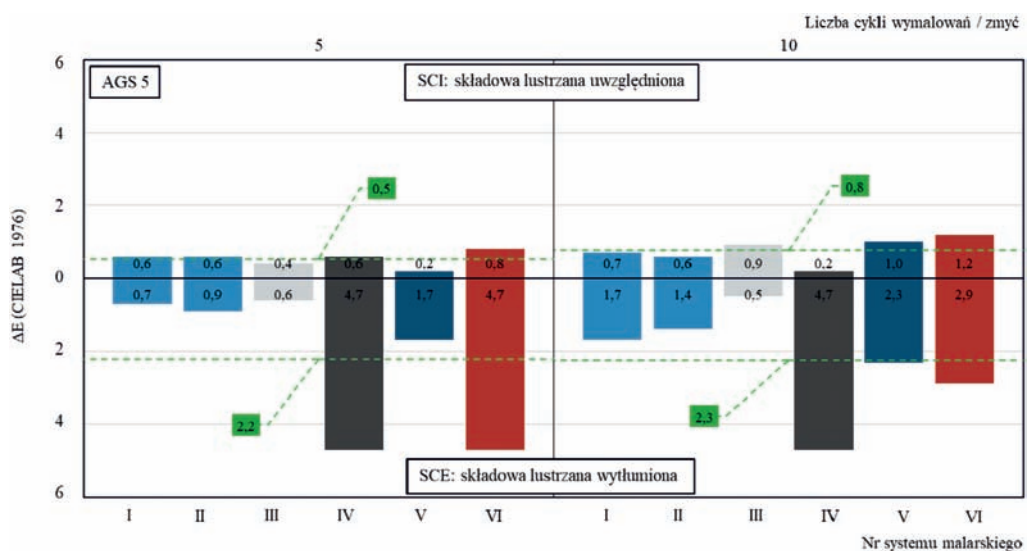
Rys. 10. Zmiana wartości barwy dla parametru ΔE^* – CIELAB 1976 po badaniu odporności na wymalowania graffiti po 5 i 10 cyklach wymalowań i zmyć dla próbek niestarzonych (zmywacz AGS-5 ze składową lustrzaną włączoną oraz wytlumioną) [opracowanie własne]

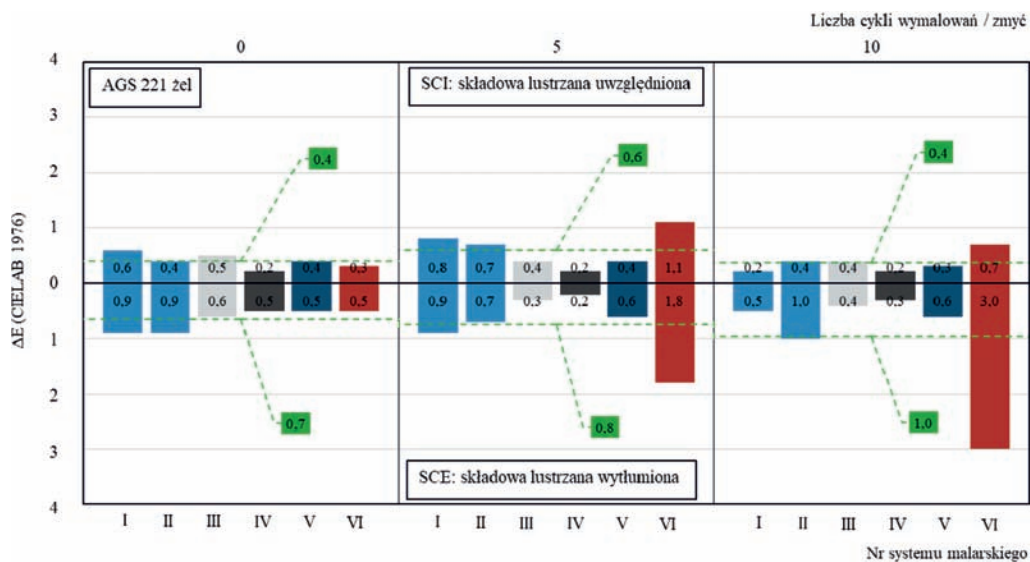
Rys. 14. Zmiana wartości barwy dla parametru ΔE^* – CIELAB 1976 po badaniu odporności na wymalowania graffiti przed rozpoczęciem wymalowań i po badaniu odporności na wymalowania graffiti po 5 i 10 cyklach wymalowań i zmyć dla próbek starzonych według PN-EN ISO 9227 [12] (zmywacz AGS-221 z składową lustrzaną włączoną oraz wytłumioną) [opracowanie własne]
