Niszczenie ochronno-dekoracyjnych powłok nadwozi samochodowych pod wpływem promieniowania słonecznego

JEL: L62 DOI: 10.24136/atest.2018.436

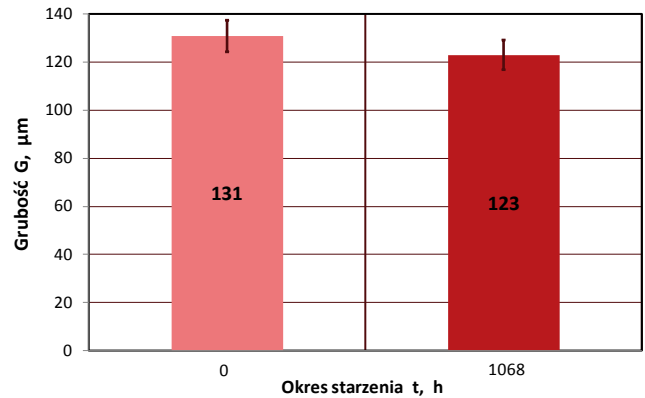
W wyniku starzenia powłok akrylowych pod wpływem promieniowania UV (w okresie 1068 h), stwierdzono nieznaczne (poniżej 6%) zmniejszenie ich grubości. Spowodowane to było wykruszaniem warstw powierzchniowych, utlenionych w procesie fotodegradacji pod wpływem promieniowania UV (rys. 1).

Rys. 1. Grubość powłoki akrylowej starzonej promieniowaniem UV

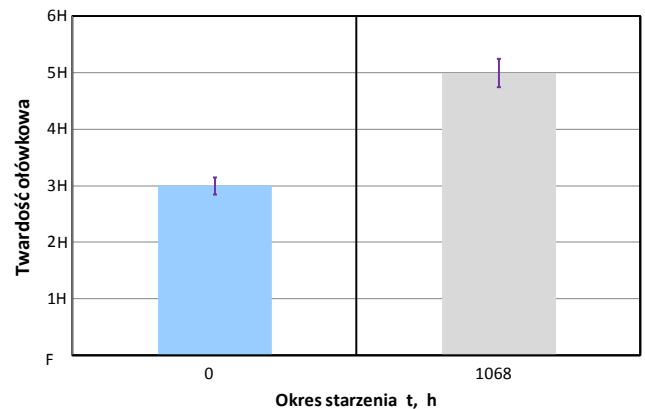
Fotodegradacja powłok akrylowych stymulowała wzrost ich twardości ołówkowej od wartości 3H, w przypadku powłoki niestarzonej, do wartości 5H, w przypadku powłoki starzonej promieniowaniem UV w okresie 1068 h (rys. 2). Tłumaczyć to można zwiększeniem usieciowania materiału powłokowego wywołanym promieniowaniem UV.

Rys. 2. Twardość ołówkowa powłoki akrylowej starzonej promieniowaniem UV

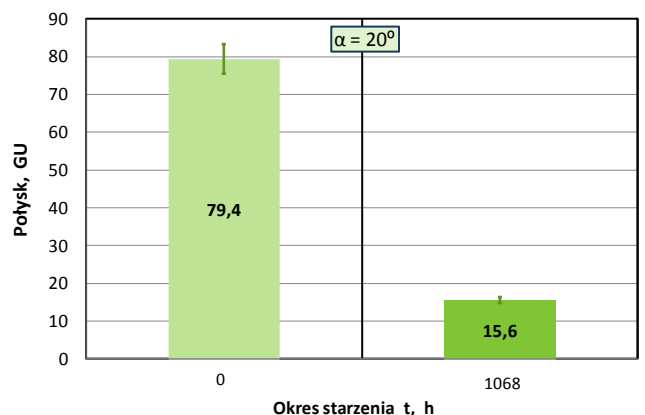
Długotrwałe (1068 h) oddziaływanie promieniowania UV na powierzchnię badanych powłok akrylowych, przyczyniło się do ich destrukcji, przede wszystkim powodując pogorszenie własności dekoracyjnych. Badania wykonane za pomocą połyskomierza wykazały bowiem utratę połysku powłok wraz z wydłużeniem okresu oddziaływania promieniowania UV (rys. 3-5). W szczególności, przy kącie padania światła $\alpha=20^\circ$ ubytek połysku wyniósł 80%, zaś przy $\alpha=60^\circ$ i $\alpha=85^\circ$ odpowiednio 39% i 19%.

Rys. 3. Połysk powłoki akrylowej starzonej promieniowaniem UV, przy kącie padania światła $\alpha=20^\circ$

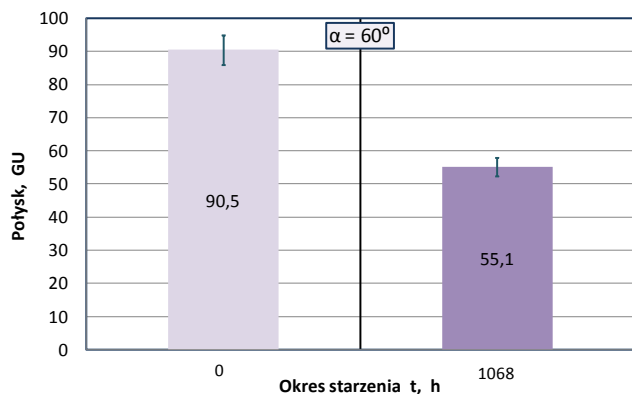
Rys. 4. Połysk powłoki akrylowej starzonej promieniowaniem UV, przy kącie padania światła $\alpha=60^\circ$

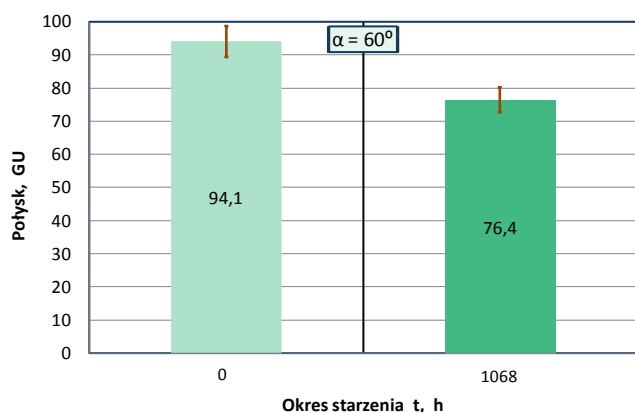
Rys. 5. Połysk powłoki akrylowej starzonej promieniowaniem UV, przy kącie padania światła $\alpha=85^\circ$

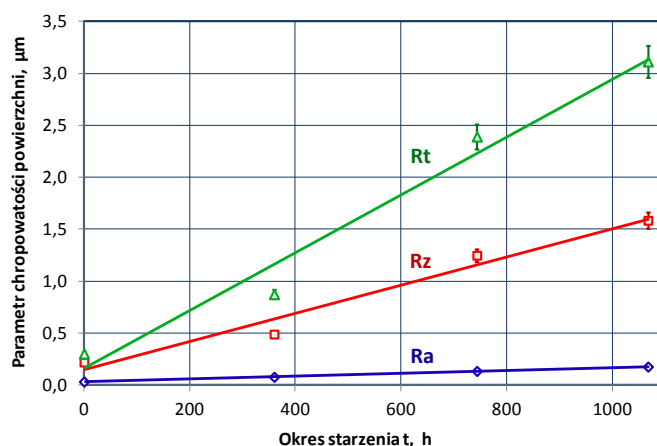
Wrz ze wzrostem okresu starzenia powłok następowało wielokrotne zwiększanie wartości parametrów chropowatości ich powierzchni (rys. 8). Po starzeniu powłok akrylowych promieniowaniem UV w okresie 1068 h parametr Ra wzrósł ponad 5-krotnie, parametr Rz ponad 7-krotnie, zaś parametr Rt ponad 10-krotnie. Spowodowane to było wykruszaniem mikrofragmentów powłok z ich warstw powierzchniowych, na skutek fotodestrukcji struktury chemicznej tworzywa powłokotwórczego, między innymi, ze względu na jego intensywne utlenianie.

Rys. 8. Charakterystyki parametrów chropowatości powierzchni Ra, Rz i Rt powłoki akrylowej starzonej promieniowaniem UV

Zmiany chropowatości powierzchni powłok oceniano za pomocą parametrów: Ra (średnie arytmetyczne odchylenie profilu chropowatości), Rz (wysokość chropowatości wg dziesięciu punktów) i Rt (całkowita wysokość profilu), według PN-EN ISO 4287:1999/A1:2010.

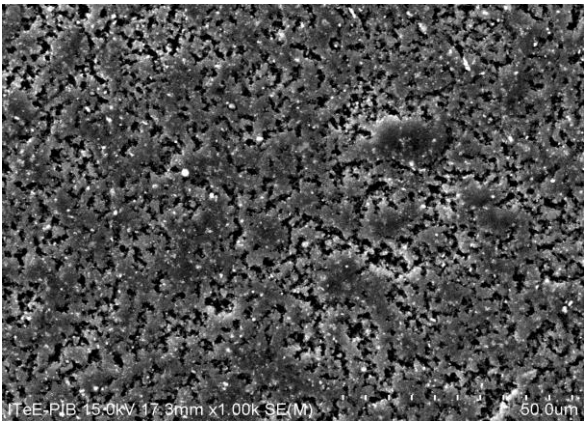
Lp.	Morfologia powierzchni powłok
1.

Tab. 3. Destrukcja powierzchni powłoki akrylowej starzonej promieniowaniem UV w okresie 1068 h

h spowodowało powstawanie w powłokach nawierzchniowych wytrawień w postaci równoległych pasm, którymi prawdopodobnie są pęknięcia srebrzyste (tab. 2. p. 1). Stwierdzono ponadto wykruszanie niewielkich fragmentów powłok z jej powierzchni (tab. 2. p. 2). Po dłuższym okresie (1008 h) starzenia promieniowaniem UV uwalniane fragmenty powłok miały większe rozmiary (tab. 3. p. 2). Ponadto obserwowano również powstawanie głębokich pęknięć w powłoce nawierzchniowej (tab. 3. p. 3).
