# Ocena wpływu promieniowania UV na ścieralność ochronno-dekoracyjnych powłok nadwozi samochodowych

*W artykule przedstawiono badania zarówno własności fizykochemicznych, jak i odporności na ścieranie (ścieralności) trójwarstwowych systemów powłok akrylowo-poliestrowych (renowacyjnych), poddanych starzeniu promieniowaniem ultrafioletowym (UV). Fotodestrukcja i fotodegradacja warstw powierzchniowych badanych powłok, wywołana promieniowaniem UV, skutkowałą wykruszaniem ich fragmentów. Miało to wpływ na systematyczne obniżanie grubości oraz twardości powłok, w miarę upływu okresu ich starzenia. Starzenie UV spowodowało również prawie dwukrotny wzrost wartości parametrów Ra oraz Rz chropowatości ich powierzchni. Rosnąca (wraz z wydłużaniem okresu starzenia) chropowatość powierzchni starzonych powłok, jak i malejąca twardość przyczyniły się do zmniejszania się ich odporności na ścieranie, mierzonej ubytkiem masy ścieranego (z zastosowaniem aparatu T-07) materiału powłokowego.*

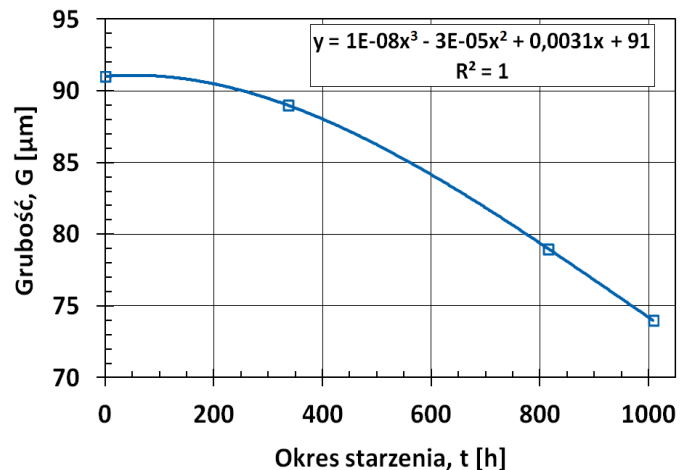
Rys. 9. Grubość powłok akryloво-poliestrowych starzonych promieniowaniem UV

- 1) grubości (wg PN-EN ISO 2808:2007) (rys. 9),
- 2) twardości wg Buchholza (wg PN-EN ISO 2815:2004) (rys. 10),
- 3) parametrów chropowatości powierzchni Ra i Rz (wg PN-EN ISO 4287:1999) (rys. 11 i 12).

Fotodestrukcja i fotodegradacja starzonych promieniowaniem UV warstw powierzchniowych skutkowałą wykruszaniem ich fragmentów. Miało to wpływ na systematyczne obniżanie grubości systemów powłokowych, w miarę upływu okresu ich starzenia promieniowaniem UV (rys. 7).

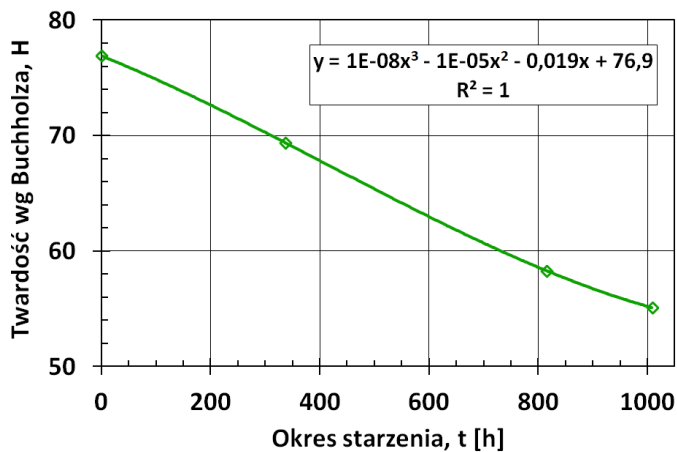
Rys. 10. Twardość wg Buchholza powłok akrylowo-poliestrowych starzonych promieniowaniem UV

Ponadto wraz z upływem okresu starzenia promieniowaniem UV zwiększała się kruchość i malała elastyczność utlenionych warstw powierzchniowych systemów powłokowych. Powodowało to zwiększenie długości odcisku (ślada) na powłoce, wykonywanego stożkiem podwójnym, wciskany w powłokę podczas badań twardości metodą Buchholza. Tym samym malała twardość powłok (rys. 10), obliczana z wzoru (1):

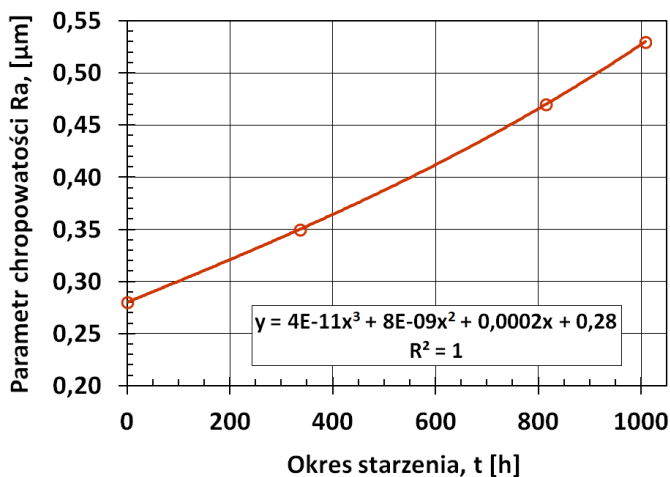
Rys. 11. Parametr chropowatości Ra powłok akrylowo-poliestrowych starzonych promieniowaniem UV

Zarówno fotodestrukcja jak i fotodegradacja starzonych promieniowaniem UV warstw powierzchniowych systemów powłokowych, przyczyniając się do wykruszania ich fragmentów, spowodowały wzrost parametrów chropowatości powierzchni.

Po starzeniu w okresie 1008 h parametry Ra oraz Rz wzrosły prawie dwukrotnie (rys. 11 i 12).

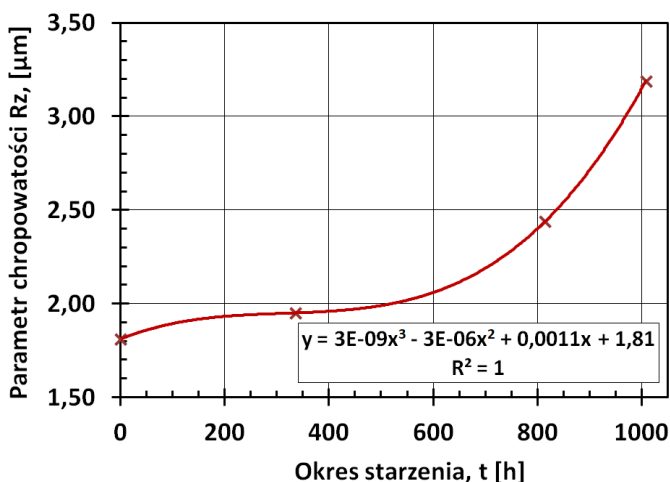
Rys. 12. Parametr chropowatości Rz powłok akrylowo-poliestrowych starzonych promieniowaniem UV

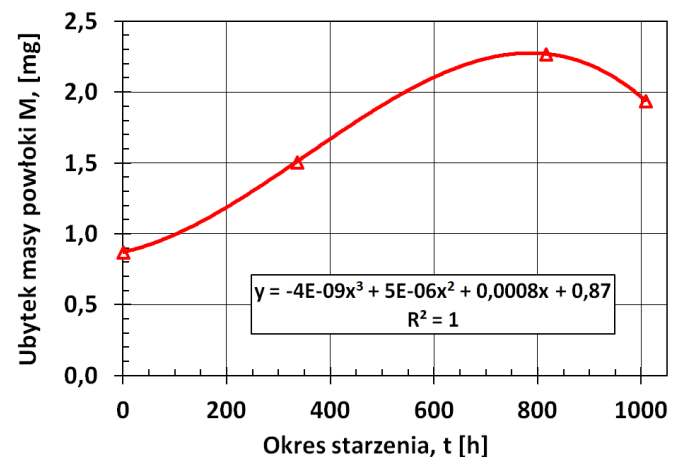
Rys. 13. Ubytek masy podczas badań ścieralności powłok akrylowo-poliestrowych (starzonych promieniowaniem UV)

Stwierdzono, że na wartość tego ubytku miało wpływ starzenie pod wpływem promieniowania UV, i im dłuższy był okres starzenia, tym ubytek masy był większy. Na przykład, po starzeniu w okresie 336 h ubytek masy wzrósł o 25%, zaś po starzeniu w okresie 1008 h o 89%.

Na kinetykę ubytku masy systemów powłokowych podczas badań ścieralności miał wpływ stan ich powierzchni. Rosnąca chropowatość powierzchni, a także zmniejszająca się twardość powłok (wraz z upływem okresu starzenia promieniowaniem UV) przyczyniły się do wzrostu masy ścieranego materiału powłokowego (rys. 13).
