Analiza technologiczna i ekonomiczna wykonania stropów w budynku wpisanym do rejestru zabytków

Jakub Grzyl – student, dr inż. Beata Grzyl, Wydział Inżynierii Lądowej i Środowiska, Politechnika Gdańska

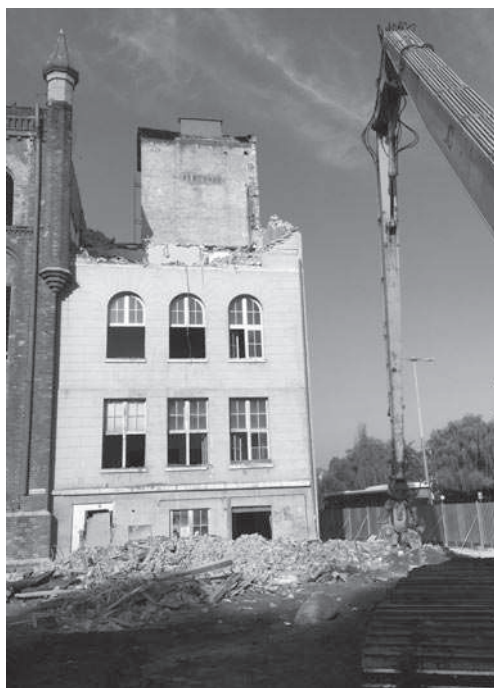
Rys. 2. Budynek przy ul. Lastadia 1 w trakcie rozbioru, stan na 16.10.2018 r. (zdjęcie: autor)

technicznego zabytkowego budynku zlokalizowanego przy ul. Lastadia 2. Ze względu na fakt, iż budynek Lastadia 1 nie był obiektem wpisanym do rejestru zabytków, podjęto decyzję o jego rozbiórce (rys. 2).

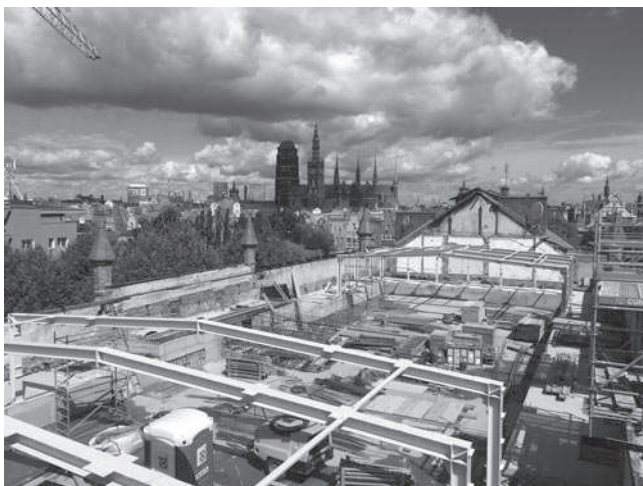
Rys. 3. Budynek przy ul. Lastadia 2 – widok konstrukcji dachu i stropu ostatniej kondygnacji (zdjęcie: autor)

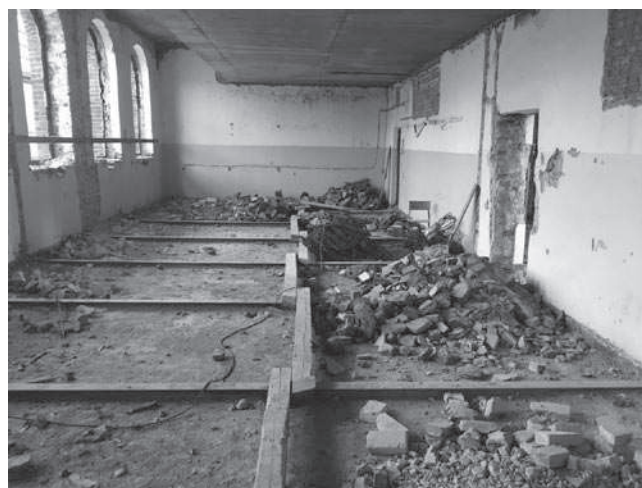
Rys. 4. Widok stropu nad I piętrzem w budynku przy ul. Lastadia 2 w Gdańsku, stan na 30.07.2018 r. (zdjęcie: autor)

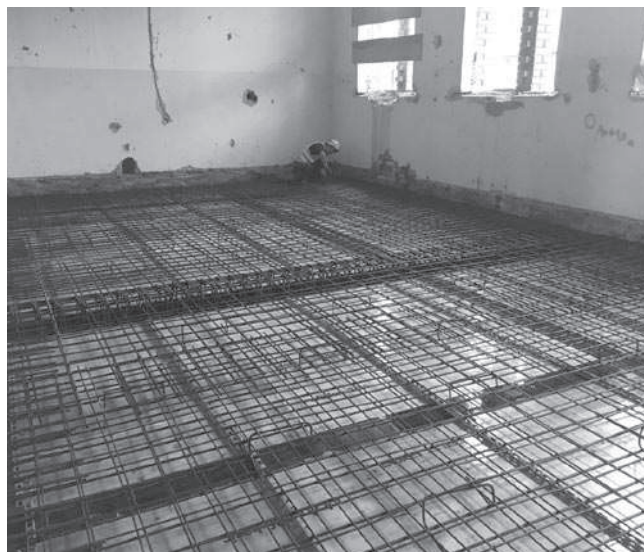
Rys. 6. Zbrojenie płyty żelbetowej w budynku przy ul. Lastadia 2 w Gdańsku (zdjęcie: autor)

Rozwiązanie II zostało przewidziane w dokumentacji projektowej dla budynku przy ul. Lastadia 2 [8, 9]. Płyta żelbetowa pracująca dwukierunkowo to klasyczne rozwiązanie, szeroko stosowane w nowoczesnym budownictwie przy realizacji stropów płytowych monolitycznych. W przypadku stropów w przedmiotowym budynku wszystkie pola stropowe mają kształty prostokątów o stosunkach boków dłuższych do krótszych mniejszych niż 2 i rozpiętościach 6,0–8,0 m. Zaprojektowane w [8, 9] stropy żelbetowe płytowe krzyżowo-zbrojone mają grubości 20 cm, są wylane na budowie z betonu C25/30 i zbrojone stalą A-IIIIN. W celu prawidłowego wykonania płyt, w miejscu oparcia stropów, w istniejących ścianach należy wyciąć bruzdę na wieniec o przekroju 20x20 cm [8]. Widok żelbetowej płyty stropowej, zrealizowanej w budynku Lastadia 2 przedstawia rysunek 6.
