Bartosz KOZŁOWSKI

Biuro Projektów Budownictwa Chodor-Projekt

ANALIZA EFEKTYWNOŚCI TERMOMODERNIZACJI DOMÓW STUDENCKICH

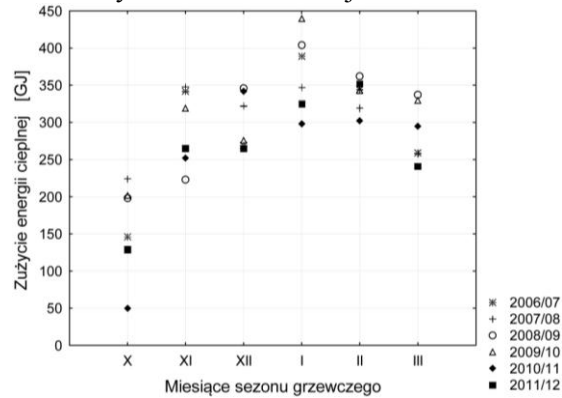
Rys. 1. Zużycie energii ciepłej dla domu studenckiego nr 1 „Filon” w sześciu sezonach grzewczych [4]

W celu przeprowadzenia analizy zgromadzono dane z sześciu sezonów grzewczych - od przełomu 2006 i 2007 roku do 2011 i 2012 roku [4]. Jako sezon grzewczy przyjęto przedział czasowy od początku października do końca marca - w przybliżeniu odpowiada on faktycznemu okresowi użytkowania instalacji CO w omawianych obiektach. Zużycie energii dla obu akademików przedstawiono na rysunkach 1 i 2. Wahania w rozkładzie punktów na wykresach można tłumaczyć zmiennymi czynnikami pogodowymi, jednak tendencja do występowania niższych wartości dla sezonów 2010/11 i 2011/12 jest wyraźna. Wyjątkowo niskie wartości we wrześniu sezonu 2010/11 można tłumaczyć czasowym wyłączeniem instalacji ze względu na kończenie prac remontowych.

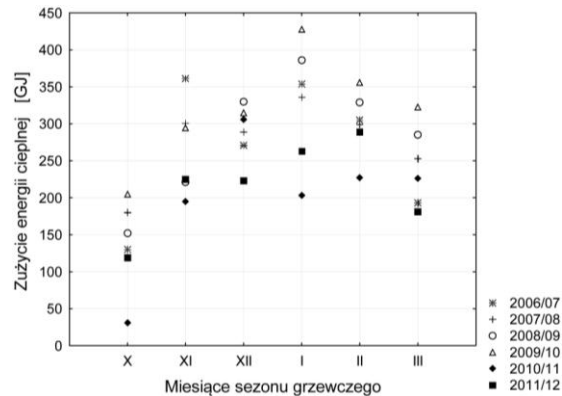
Rys. 2. Zużycie energii ciepłej dla domu studenckiego nr 4 „Asystent” w sześciu sezonach grzewczych [4]

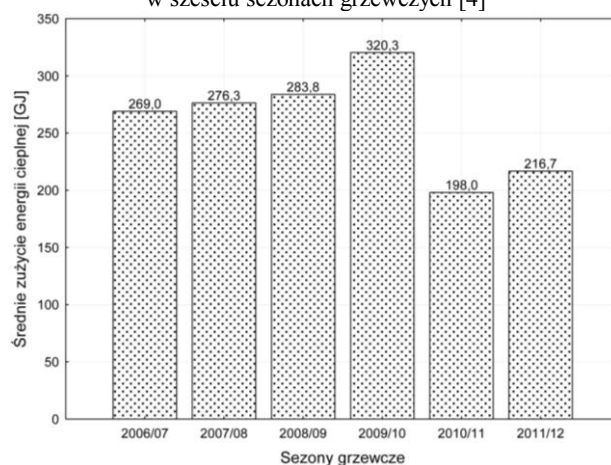
Rys. 4. Średnie zużycie energii cieplnej dla domu studenckiego nr 4 „Asystent” w sześciu sezonach grzewczych [4]

Na rysunkach 3 i 4 przedstawiono zestawienie uśrednionych wartości zużycia energii w poszczególnych okresach grzewczych. W przypadku obu budynków widać znaczną poprawę, przypadającą na lata po dokonanej termomodernizacji. Średnie wartości zużycia energii dla okresów sprzed remontu są wyraźnie wyższe, widać też stałą tendencję wzrostową, spowodowaną prawdopodobnie ciągłym pogarszaniem się stanu budynków oraz instalacji CO.
