Historia budowlana kościoła w Łobdowie w świetle badań architektonicznych. Przyczynek do techniki wznoszenia i przekształceń kamiennie-ceglanych średniowiecznych, wiejskich świątyń ziemi chełmińskiej

Building History of the Church in Łobdowo in the Light of Architectural Research: Contribution to the Technique of Erecting and Transforming Stone and Brick Medieval Village Churches in the Chełmno Land

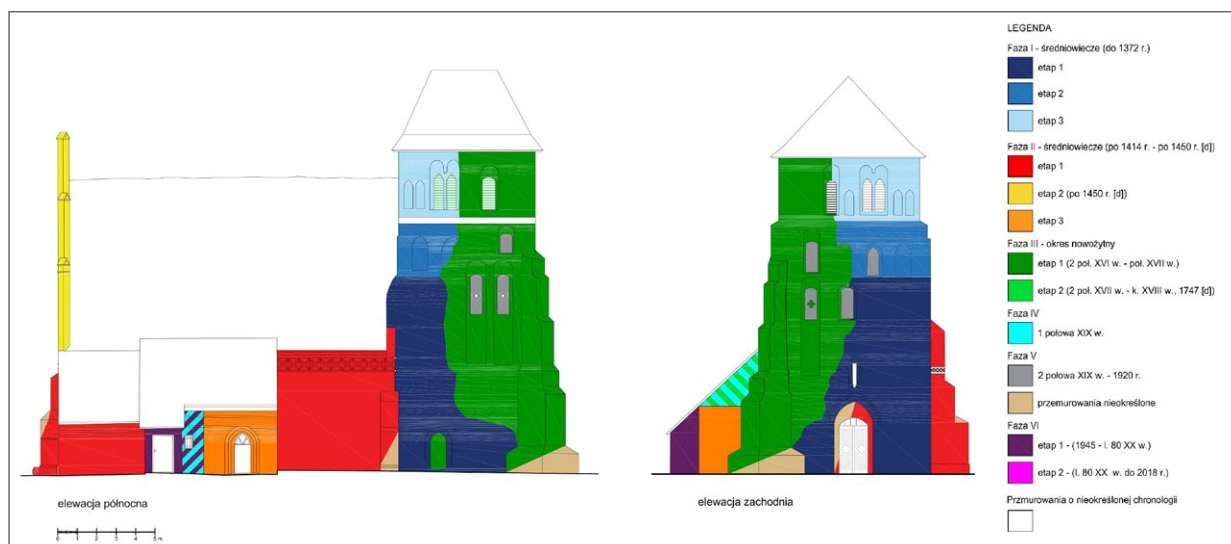
Ryc. 3. Rozwarstwienie chronologiczne, elewacja północna i zachodnia; oprac. K. Zimna-Kawecka, B. Piaskowska, M. Prarat.
 Fig. 3. Chronological stratification, north and west walls; by K. Zimna-Kawecka, B. Piaskowska, M. Prarat.

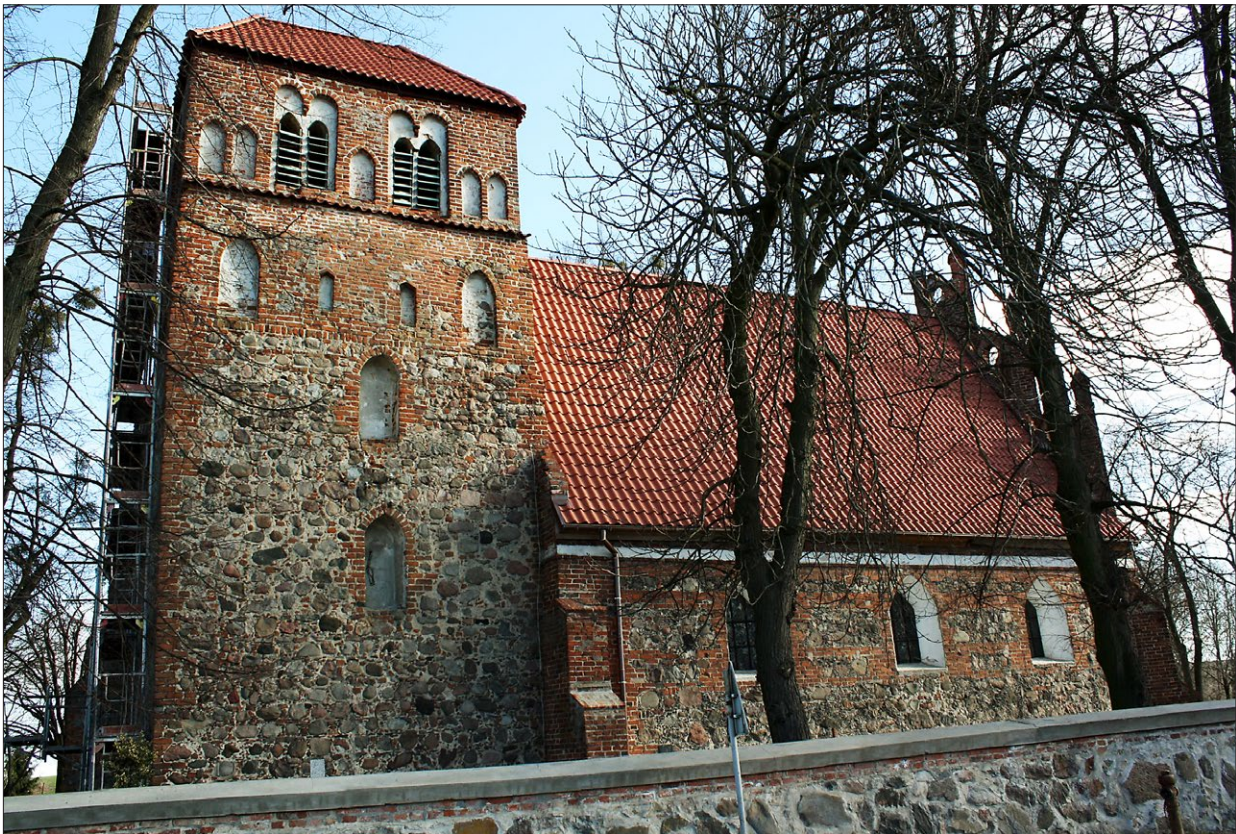
Ryc. 4. Widok od strony południowej na wieżę; fot. M. Prarat 2019.
 Fig. 4. View of the tower from the south; photo by M. Prarat 2019.

The time of destruction and reconstruction of the corner of the tower with the buttress is unknown. In the *Catalogue of Art Monuments*¹⁶ these works are dated to the sixteenth century. Field studies made it possible to establish that around 1665 the church was “renovated” after suffering unspecified damage.¹⁷ According to C. Herrmann and some other researchers, it was only then that the corner of the tower was rebuilt and a wooden cradle was made / or only its sheathing inside.¹⁸

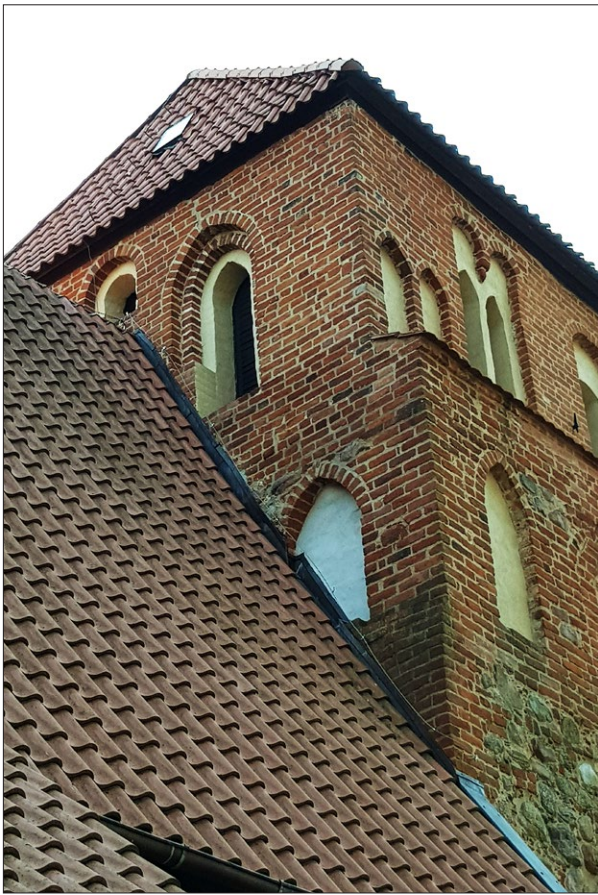
Ryc. 6. Widok na elewację wieży od strony południowej z okniem wyprowadzonym powyżej kalenicy; fot. M. Prarat 2019.

Fig. 6. A view of the tower's wall from the south with a window led out above the ridge; photo by M. Prarat 2019.

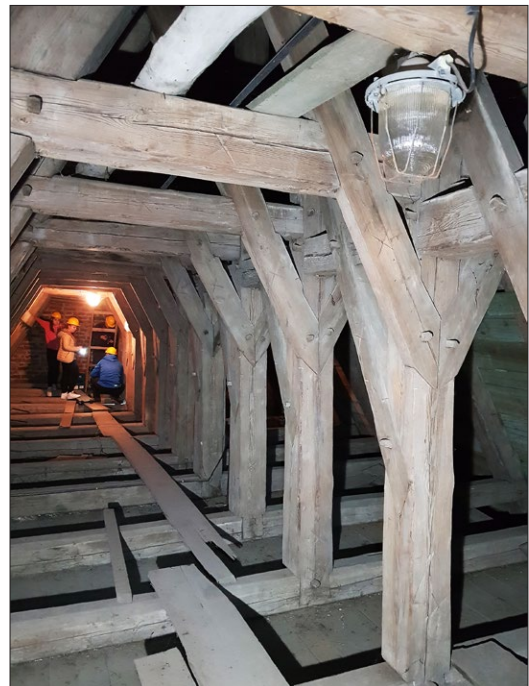
Ryc. 7. Wieżba storczykowa niezredukowana, po 1450 (d); oznaczenia: a – widok więzara od strony odwiązania, b – widok na ramę storczykową; fot. M. Prarat 2019.

Fig. 7. Unreduced king post truss, after 1450 (d); markings: a – view of the truss from the timber framing side, b – view of the king post frame; photo by M. Prarat 2019.

In the second stage, a roof truss with a wooden barrel vault was probably erected, which must have taken place after the year 1450. The issue of installing the extreme trusses remains problematic. In the case of the eastern one, as mentioned, the pins are hammered from the inside. Therefore, the truss could have been constructed after the construction of the gable, which, however, seems unlikely. The western truss, on the other hand, is timber framing from the outside. The only explanation is the assembly of the entire, pre-completed, western beam at the tower (which allows a fairly simple arrangement of the longitudinal king post frame). Therefore, after the construction of the truss, the eastern gable was probably built. In the last, third stage, the walls of the side porch were added.²⁵

Więźba storczykowa (po 1450) nie ma redukcji, każdy wiązar wygląda dokładnie tak samo. Jednym ze starszych przykładów takiego rozwiązania jest więźba nawy kościoła św. Jakuba w Toruniu z roku 1360³². Z drugiej strony, na przełomie XIII i XIV wieku na ziemi chełmińskiej znane już były konstrukcje zredukowane³³. Zastosowane złącza nakładkowe o formie zaczepowej i połowy jaskółczego ogona należy uznać za rozwiązania typowe dla XV stulecia. Rzadziej spotyka się zastosowane dzielenie jętek pomiędzy storczykami, bo wtedy jętki ich nie podwieszają. Standardowy system znaków montażowych dzielony jest na układ poprzeczny dla wiązara i oddzielny, podłużny dla ramy storczykowej. W przypadku omawianego ustroju, zapewne z powodu braku redukcji, zastosowano ten sam system dla wiązarów i ramy wzdłużnej, wykonując znaki o formie cyfr rzymskich za pomocą dwóch uderzeń siekierą oraz o formie trójkątów przy kresce za pomocą dłuta i ryłca. System jest rosnący od wschodu do zachodu. Ten sam znak stawiano zarówno na obu krokwiach, jętkach³⁴, storczyku i zastrzałach, jak i na ryglu ramy wzdłużnej i znów storczyku po stronie bocznej³⁵. Kwestią otwartą pozostaje sposób montażu, zwłaszcza wiązara pierwszego od wieży, o czym już była mowa wcześniej.

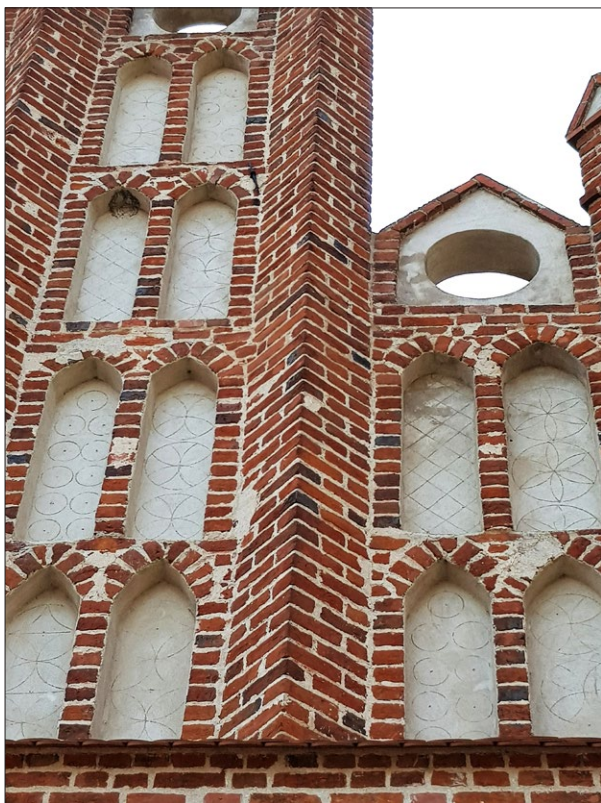
Ryc. 8. Szczyt wschodni z widocznym zrekonstruowanym rytym w blendach; fot. M. Prarat 2019.

Fig. 8. The eastern gable with a visible reconstructed engraving in the blind windows; photo by M. Prarat 2019.

ments discovered during the research and work used in the blends of the eastern gable of the church in Łobdowo, are partly modeled on the tracery decorations of the church in Brodnica. At the same time, in some niches, the motifs identical to those in the frieze were used. The forms of oblique pilaster strips applied in the gable can also be found in the western gable of the church in Sarnowo, dated around the year 1340.²⁶

In phase IV, in the first half of the nineteenth century (date on the flag: 1811), the gables were equipped with a common roof, covering a frieze painted and engraved in lime mortar. At that time, the masonry repairs of the eastern gable of the church were probably carried out along with the reconstruction of the diagonal pinnacles.

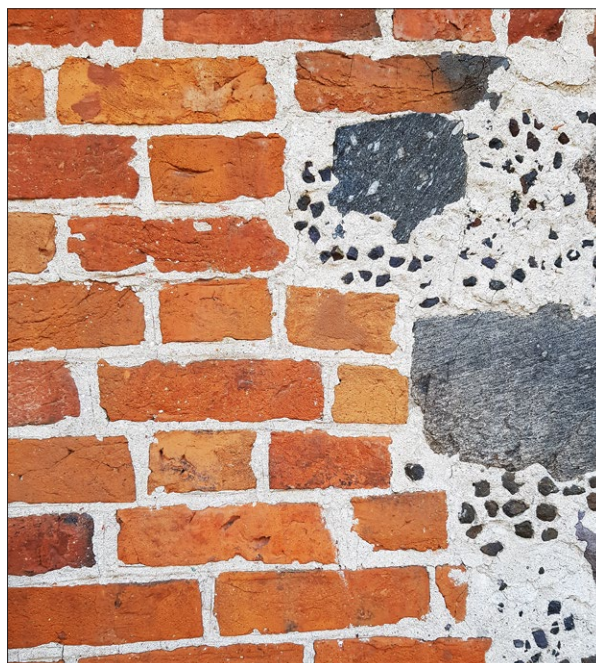
Ryc. 9. Fragment elewacji nawy; widoczne uzupełnienie ściany kamiennej okrzeskami, spoina pomiędzy warstwami cegieł opracowana poprzez dwustronne podcięcie w poziomie i kreskę w pionie; fot. M. Prarat 2019.

Fig. 9. Fragment of the nave facade; visible supplementation of the stone wall with splinters, the joint between the layers of bricks developed by a double-sided horizontal undercut and a vertical line; photo by M. Prarat 2019.

In the top part, the joint is wider and scraped, while in the body wall it is narrower, undercut in horizontal joints and on both sides in vertical joints. A more detailed analysis also shows that first a vertical joint was made, followed by the horizontal one. At the attic level of the outbuildings, we identified fragments of pointing with red mortar on the walls of the body. In addition, during the research, in the blends of the gable, we found carvings of the original tracery, which were visualized in a simplified form and partially reconstructed during the last conservation and restoration works.

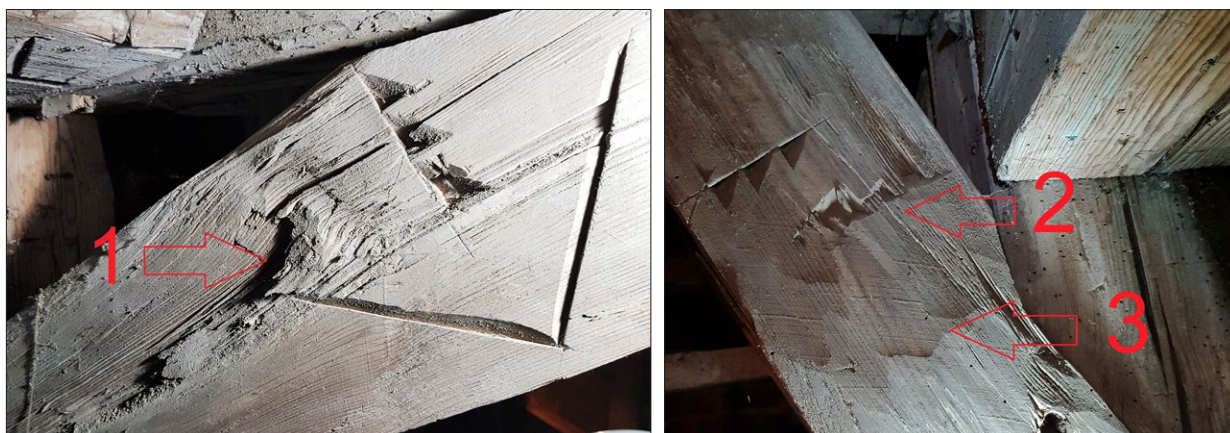
Ryc. 10. Fragment konstrukcji więźby dachowej: a) zastrzał ramy storczykowej, b) zastrzał wiązara; oznaczenia: 1 – ślad po rozłupaniu, 2 – ślad po uderzeniu siekierą, 3 – ślad po wyrównaniu budulca toporem; fot. M. Prarat 2019.

Fig. 10. Fragment of the roof truss structure: a) king post frame strut, b) truss strut; markings: 1 – splitting trace, 2 – trace of an axe stroke, 3 – trace of aligning the building material with an axe; photo by M. Prarat 2019.

Sosnowe krokwie, jętki, storczyki i rygle wykonano z całego drzewa obrobionego ręcznie: siekierą i toporem, o wymiarach przekroju od 25 na 21 cm do 19 na 18 cm. Ślady poprzecznych uderzeń siekiery i wygładzenia toporem widoczne są na wielu elementach. Zastrzały

The pine rafters, trusses, posts and bolts are made of mature wood, hand-worked with an axe, with the dimensions of the cross-section ranging between 25 by 21 cm and 19 by 18 cm. Traces of a transverse axe strokes and smoothing with an axe are visible on many
