Analiza modernizacji budynku w konstrukcji muru pruskiego

Przedmiotem opracowania jest projekt modernizacji budynku w konstrukcji muru pruskiego z funkcją restauratorską.

Obiekt zlokalizowany jest przy ulicy Dąbrowskiego 42 w Poznaniu. Budynek został wzniesiony około 1870 roku, wpisany do rejestru zabytków w latach 90. XX w. Pierwotnie służył jako budynek mieszkalny, obecnie znajduje się tam akademika kulinarna oraz restauracja. Budynek jest w pełni uzbrojony. Kubatura obiektu wynosi 2507,14 m³, powierzchnia użytkowa wraz z poddaszem to 562,5 m². Kamienica została wzniesiona w konstrukcji szkieletowej z wypełnieniem z cegły pełnej, ściany otynkowane obustronnie. Dach wykonany został w konstrukcji płatwiowo-kleszczowej, kryty papą. Natomiast stropy i podsufitka są w całości drewniane. W części frontowej znajduje się również w całości wykonany w drewnianej konstrukcji ganek [5]. W tego typu modernizacjach ważny jest odpowiedni dobór rozwiązań, które w jak najmniejszym stopniu przyczynią się do zmiany wartości historycznej obiektu i wpłyną na przywrócenie jak najlepszego stanu technicznego obiektu.

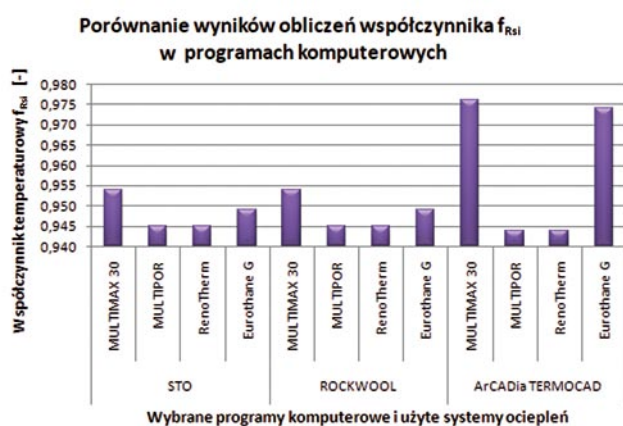
Wyniki analiz wybranych systemów przedstawiono graficznie.

W przypadku zabytków wszelkie renowacje budynku przeprowadza się w oparciu o wytyczne konserwatorskie. Poprawa parametrów termicznych przegród budowlanych w takich obiektach jest realizowana przeważnie od wewnątrz z uwagi na zachowanie pierwotnych walorów estetycznych. Na podstawie analiz przeprowadzonych w programach: STO, ROCKWOOL stwierdzono, że otrzymano zbliżone wyniki dla: współczynnika przenikania ciepła przez przegrodę U , współczynnika temperaturowego f_{Rsi} oraz możliwości wystąpienia kondensacji pary wodnej badanych systemów dociepleń od wewnątrz. Największe różnice zaobserwowano w programie ArcADia TERMOCAD w stosunku do pozostałych, szczególnie w przypadku obliczeń dotyczących przegrody w systemie Eurothane G. Program ten jednak potrafi wskazać możliwość wystąpienia zmian mykologicznych w przegrodzie, czego brak w kalkulatorach STO i ROCKWOOL. Wszystkie programy wskazywały podobne okresy wystąpienia kondensacji pary wodnej, wskazując na okres późnej jesieni i zimy. Z punktu widzenia konstruktora samo docieplenie nie wpływa rażąco na wartość obciążenia całej konstrukcji. Systemy MULTIPOR i RenoTherm osiągają największe wartości obciążeń, mimo to ich wpływ na całkowite obciążenie muru wynosi zaledwie ok. 10%. Do obliczeń w projektach izolacji od wewnątrz wskazane jest użycie programu WUFI. Jednak wiele projektantów wykonuje obliczenia w innych programach rekomendowanych przez producentów materiałów termoizolacyjnych. Należy tu zaznaczyć, że biorąc pod uwagę wiek oraz stan techniczny budynków historycznych w celu wykonania termorenowacji od środka, konieczne jest każdorazowo wykonanie wnikliwej analizy w celu wybrania optymalnej metody termorenowacji. Modelowanie w programie WUFI wymaga szerokiej wiedzy budowlanej (brak jest wielu danych materiałowych w informacjach deklarowanych przez producentów) i jest czasochłonne, jednak otrzymane rezultaty są pomocne w tworzeniu zabezpieczeń budynków od wewnątrz [7].
