# Badanie nośności awaryjnej płyty szklanej mocowanej punktowo

W artykule omówiono badanie nośności awaryjnej laminowanej płyty szklanej mocowanej punktowo. Celem badania było sprawdzenie nośności płyty w sytuacji po zbitiu górnej tafli szkła.

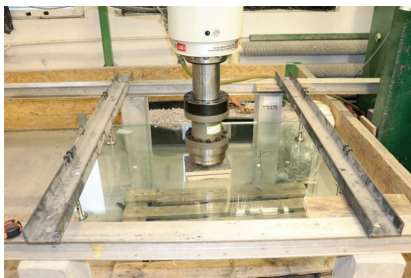
Fot. 1. Stanowisko badawcze

Badania laboratoryjne zostały przeprowadzone w skonstruowanym na potrzeby analizy stanowisku badawczym w laboratorium Wydziału Inżynierii Lądowej Politechniki Warszawskiej. Na betonowych słupkach wykonano ruszt metalowy, opierając aluminiowe dwuteowniki, na których z kolei oparto aluminiowe ceowniki, które zapewniły zamocowanie wieszaków – elementów umożliwiających punktowe połączenie szkła (fot. 1. i 2.). W miejscu połączeń płyta szklana była wzmocniona za pomocą właminowanych stalowych siatek [6]. Badania zostały przeprowadzone na jednej płycie szklanej o wymiarach 100 × 140 cm. Podczas badań wykonywano pomiary siły oraz przemieszczenia płyty szklanej w miejscu przyłożonego obciążenia. Grafikę obrazującą sposób podparcia płyty i kierunki przegubów wraz z ich umiejscowieniem pokazano na rys. 7.

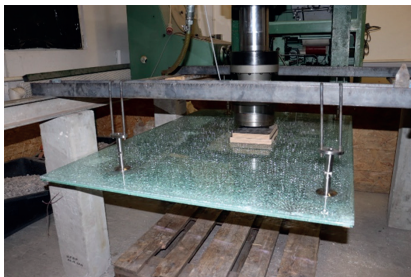
Fot. 3. Płyta szklana po zbitiu górnej tafli

Po obciążeniu wstępnym 1 kN zbito górną warstwę płyty, uderzając w krawędź górną

tafli szkła badanej płyty szklanej. Efekt został zobrazowany na fot. 3.

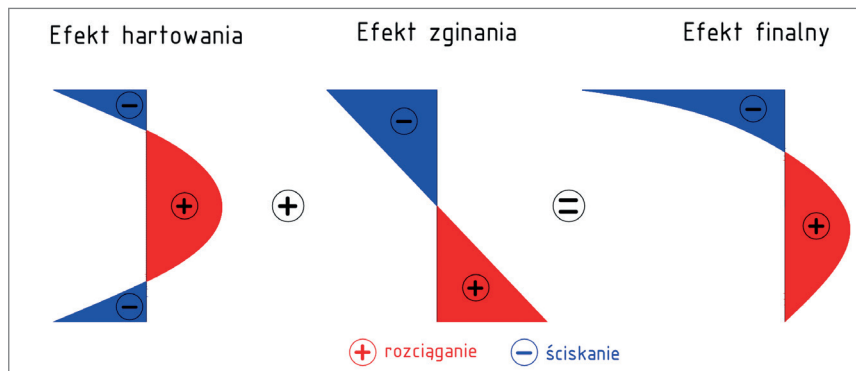
Rys. 4. Wykres naprężeń w szkłe hartowanym podczas zginania

Zaletą szkła hartowanego jest znacznie wyższy poziom wytrzymałości na zginanie w porównaniu do odprężonego szkła typu „float”. W stanie nieobciążonym, przy obydwu powierzchniach zewnętrznych, występują wysokie naprężenia ściskające, które pod wpływem obciążenia wywołującego zginanie

są obniżane w strefie rozciągania, natomiast w strefie ściskania zwiększają się (rys. 4.). Wartość wytrzymałości na rozciąganie przy zginaniu szkła hartowanego może wynosić nawet 200 MPa [1].

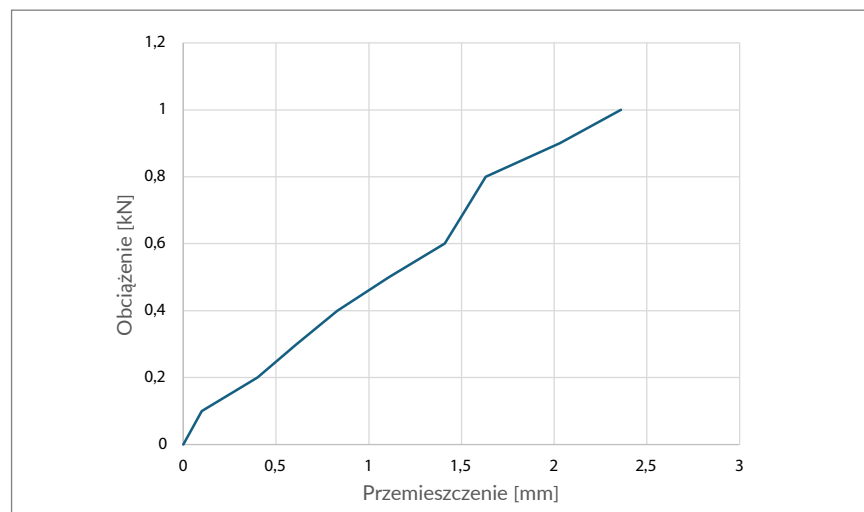
Rys. 11. Wykres zależności obciążenia i przemieszczenia płyty szklanej po zbicim górnej tafli

wykresie drugim natomiast (rys. 11.) do wspomnianego zjawiska dochodzi wzajemne przemieszczanie się i miażdżenie miazgi szklanej (spękanej górnej warstwy).

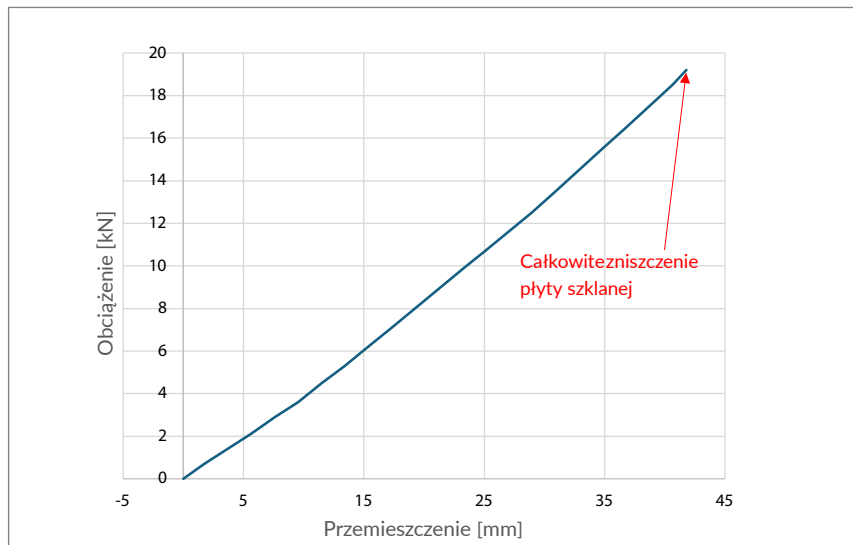
Rys. 12. Wykres zależności obciążenia i przemieszczenia płyty szklanej do momentu zniszczenia

Na kolejnym, ostatnim etapie badań obciążano płytę aż do momentu całkowitego zniszczenia (rys. 12.).

W rezultacie nośność płyty w pokrytycznej fazie (faza pracy awaryjnej ze zbitą górną taflą szkła) wyniosła aż 19,2 kN. Inicjacja zniszczenia nastąpiła w miejscach podparcia punktowego, gdzie występują koncentracje naprężeń w szkłe. Na podstawie wykresu można stwierdzić liniową zależność naprężeń od odkształceń badanej płyty szklanej.

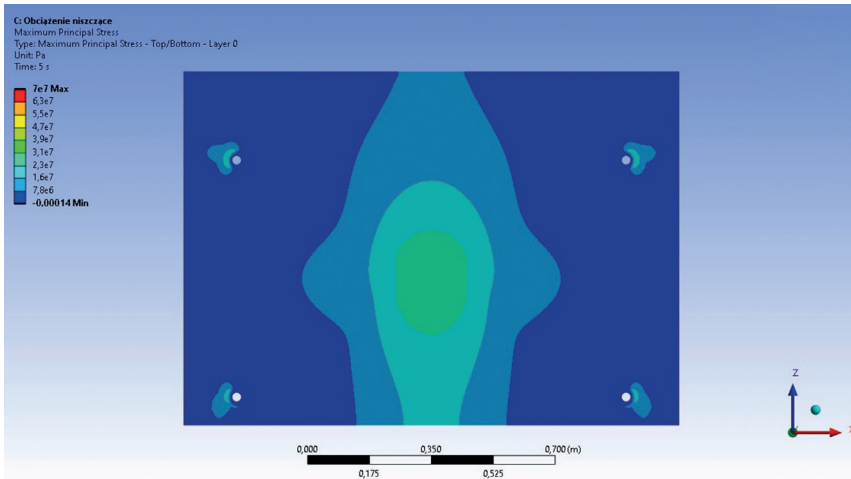
Rys. 15. Maksymalne naprężenia główne – dolna tafla

Zgodnie z oczekiwaniami maksymalne wartości naprężeń normalnych odnotowano w miejscach potąceń punktowych, co zgadza się z rezultatem przeprowadzonego badania laboratoryjnego – inicjacja zniszczenia nastąpiła w miejscu podparcia. Naprężenie wyczerpujące nośność płyty odnotowano na poziomie 70 MPa. W środku rozpiętości płyty zaobserwowano około 2 razy mniejsze naprężenia – na poziomie ok. 35 MPa. Na poniższych wykresach (rys. 14–17.) można zauważyć koncentrację naprężeń w miejscu potąceń. Obszar ten stanowi otoczenie największego zaburzenia równowagi w płycie, w którym nastąpiło zniszczenie badanej płyty.
