## DIAGNOZOWANIE STANU EKSPLOATOWANYCH ŁOPATEK TURBINY GAZOWEJ

Józef BŁACHNIO\*, Mariusz BOGDAN\*\*

### DIAGNOSING OF CONDITION OF OPERATING GAS-TURBINE BLADES

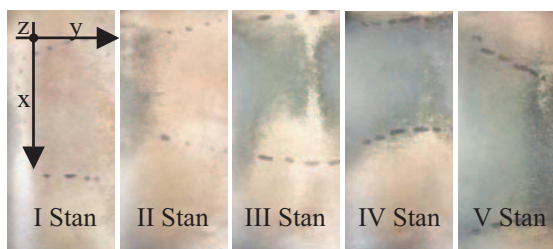
Rys. 3. Przyjęta klasyfikacja stopnia przegrzania łopatek (wg dotychczas stosowanej oceny) – pozyskanie obrazów za pomocą aparatu cyfrowego

Badaniom diagnostycznym poddano piętnaście łopatek wieńca kierowniczego turbiny gazowej. Wstępną klasyfikację przyjęto wg dotychczas stosowanej oceny. Akwizycji obrazów powierzchni dokonano za pomocą cyfrowego aparatu fotograficznego (rys. 3) oraz dwóch typów videoskopów (amerykańskiego EVEREST -XLG oraz japońskiego OLYMPUS - IPLEX SA II).

Piąty stan wg dotychczas stosowanej klasyfikacji określa łopatkę przegrzaną. W celu weryfikacji tej oceny przeprowadzono badania metalograficzne wzdłuż dwóch linii cięcia (rys. 5 a, b, c, d, e).

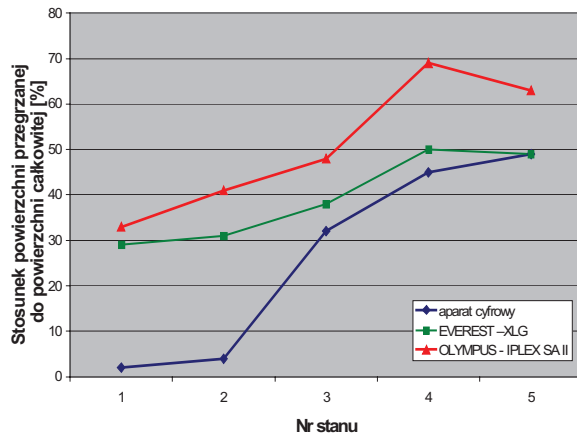
Rys. 9. Wynik skanowania obrazów powierzchni

barwnych reprezentujących strukturę nieprzegrzaną (punkty przegrzane). Dla każdego ze stanów zsumowano punkty (piksele obrazu) uznane za przegrzane i odniesiono je do całkowitej ich ilości. W rezultacie otrzymano stosunek pola powierzchni przegrzanej do powierzchni całkowitej wybranych obszarów ROI (rys. 9).
