Dr inż. Andrzej Komorek

Mgr inż. Paweł Przybyłek

Badanie wpływu poprzecznych obciążeń uderowych na właściwości wytrzymałościowe materiałów kompozytowych stosowanych w lotnictwie

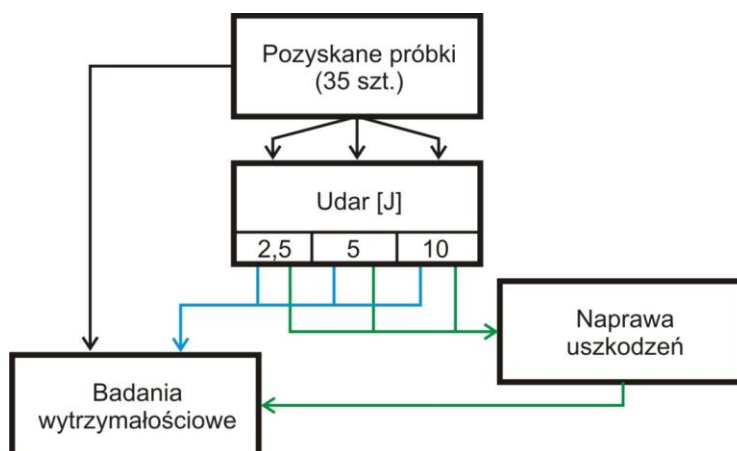
Rys. 3. Schemat badań

Celem przeprowadzonych badań było określenie wpływu niskoenergetycznego obciążenia udarowego na właściwości mechaniczne materiału kompozytowego, w postaci laminatu, zastosowanego na poszycie przedniej części kadłuba samolotu. Badania zostały zrealizowane według programu badań określonego algorytmem (Rys. 3), przy opracowaniu którego przyjęto, że delaminacja i pęknięcie są głównymi przyczynami redukcji wytrzymałości laminatu, po obciążeniu udarowym [5, 9, 12, 15].

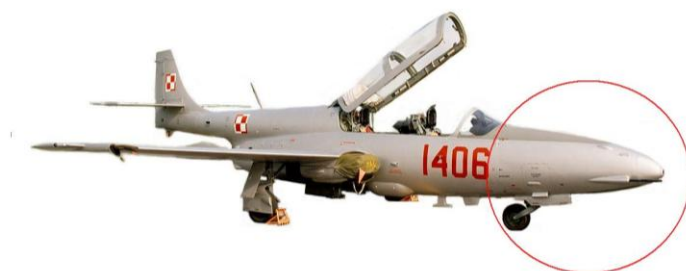
Rys. 4. Samolot TS 11 „Iskra”, zaznaczony element wykorzystany do badań (fot. P. Idzkiewicz)

Próbki w kształcie płytki prostokątnej, pozyskano z elementu pokrycia samolotu TS-11 „Iskra”, eksploatowanego przez około 30 lat. Zwracano szczególną uwagę, na brak

uszkodzeń eksploatacyjnych i uszkodzeń powstałych w późniejszym czasie podczas składowania. Próbki pobrano z miejsc, w których krzywizna elementu była najmniejsza, mając na uwadze uzyskanie kształtu jak najbardziej zbliżonego do prostopadłościanu. Element, z którego pozyskano próbki został wykonany z kompozytu warstwowego na osnowie żywicy epoksydowej wzmocnionej trzema warstwami tkaniny szklanej o gramaturze 300 g/m^2 .

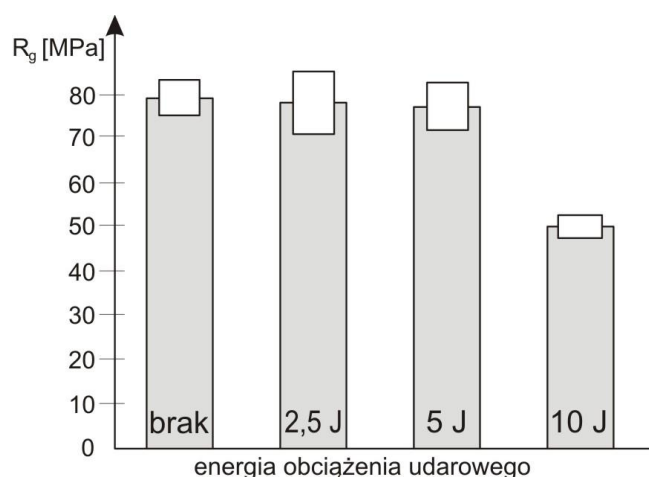
Rys. 11. Wytrzymałość na zginanie badanych próbek

Obciążenie próbek uderowo, z energią 2,5 lub 5 J wywołuje niewielki spadek wytrzymałości na zginanie. Najniższą wytrzymałość na zginanie wykazały próbki, które zostały poddane oddziaływaniu obciążenia uderowego o energii 10 J. Wytrzymałość na zginanie zmniejszyła się tym przypadku o ponad 37% w stosunku do materiału nieuszkodzonego. Zmianie również uległ charakter przebiegu krzywych zginania (Rys. 10b). Na podstawie oględzin makroskopowych stwierdzono, że wskutek stwierdzonej perforacji laminatu, uszkodzeniu uległy włókna stanowiące materiał wzmocnienia. Przebieg zniszczenia po przekroczeniu wytrzymałości na rozciąganie R_g , świadczyć może o tym, że obciążenie w znacznym stopniu przenoszone jest również poprzez materiał osnowy, co powoduje łagodniejszy i stopniowy przebieg zniszczenia.

Wyraźna różnica wytrzymałości na zginanie pomiędzy seriami, obciążanymi uderowo energiami 5 i 10 J wskazuje na potrzebę przebadania wpływu poprzecznych obciążeń uderowych o energiach z zakresu 5...10 J na właściwości wytrzymałościowe warstwowych materiałów kompozytowych. Potrzeba przeprowadzenia dodatkowych badań ma aspekt czysto praktyczny, ponieważ wiele narzędzi używanych do obsługi statków powietrznych
