WPLYW NISKOENERGETYCZNYCH USZKODZEŃ UDAROWYCH NA WYTRZYMAŁOŚĆ LAMINATU WZMOCNIONEGO TKANINĄ

EFFECT OF LOW-ENERGY IMPACT DAMAGE ON INTEGRITY OF FABRIC-REINFORCED LAMINATES

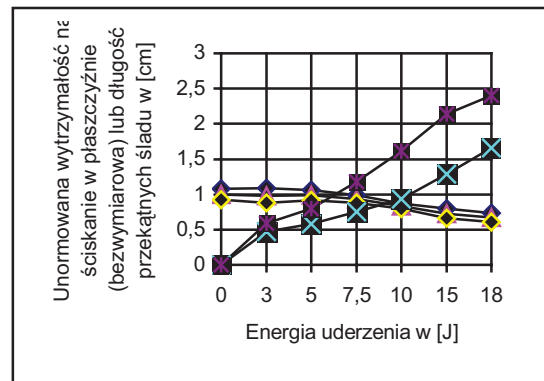
Uszkodzenia wywoływał spadający bijak o masie 930 g z końcówką sferyczną o średnicy 25 mm. Próbkę z uszkodzeniem udarowym poddawano próbie wytrzymałości na ściskanie w płaszczyźnie w uchwycie zapobiegającym wyboczeniu. Stosowano po 7–10 próbek dla każdego wybranego poziomu energii. Z wykresu zmian wartości R_c pokazanego na rys. 5 wynika, że uderzenia o energii nie przekraczającej 5 J nie obniżały wytrzymałości

materiału. Stopniowy spadek R_c w miarę wzrostu energii występował od jej wartości równej 7,5 J.

Rys. 5. Zmiany wytrzymałości na ściskanie laminatu TSE-2 w funkcji energii uderzenia w [J] – wartość średnia \pm odchylenie standardowe (krzywe malejące) oraz długość przekątnej śladu (w [cm]) w miejscu uszkodzenia – wykres rosnący niższy – i na stronie przeciwległej (wykres rosnący wyższy)

Największej zastosowanej energii uderzenia (18 J) odpowiadał spadek wartości średniej R_c o 33%. Pęknięte pasma włókien szklanych (rys. 6), świadczące o bliskim początku perforacji próbek, pojawiły się na stronie przeciwległej do miejsca uderzenia już przy energii uderzenia równej 15 J.

Z porównania rys. 2 z wykresem zmian wytrzymałości (rys. 5) wynika, że niebezpieczne zmiany struktury (FPF) wystąpiły wcześniej, niż zmiany wytrzymałości. Pokazuje to niedostatek oceny uszkodzonego kompozytu na podstawie zmian wytrzymałości. Określenie energii progowej uszkodzenia MK pracujących w środowisku agresywnym powinno uwzględniać badanie mikrostruktury uszkodzonych warstw skrajnych.
