# Nowy katalog UIC uszkodzeń szyn

**Nowy katalog uszkodzeń szyn wydany w 2000 r. wprowadza jednolity układ opisu uszkodzeń, ustala sposoby ich wykrywania i podaje środki ich eliminacji. W niniejszym opracowaniu przedstawiono najczęstsze przypadki uszkodzeń szyn i opisano środki zapobiegawcze. Ostatecznym celem tych działań jest wydłużenie żywotności szyn.**

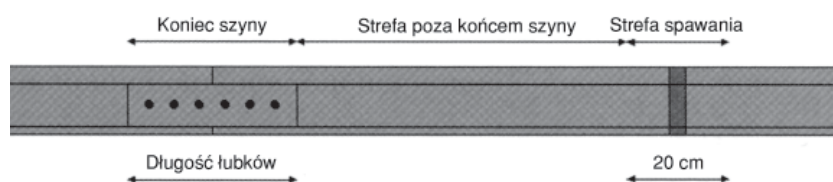
Rys. 1. Określenia stosowane w ustaleniu uszkodzeń szyn

Usterka może wystąpić na końcu szyny, poza końcem szyny lub w strefie spawania (rys. 1). Koniec szyny jest określany jako część szyny na długości łubków. Strefa spawania jest to część szyny długości 0,1 m z każdej strony od miejsca spawania stykowego, natomiast wyrażenie *strefa poza końcem szyny* oznacza wszystkie części szyny leżące między końcami szyny lub między strefami spawania.

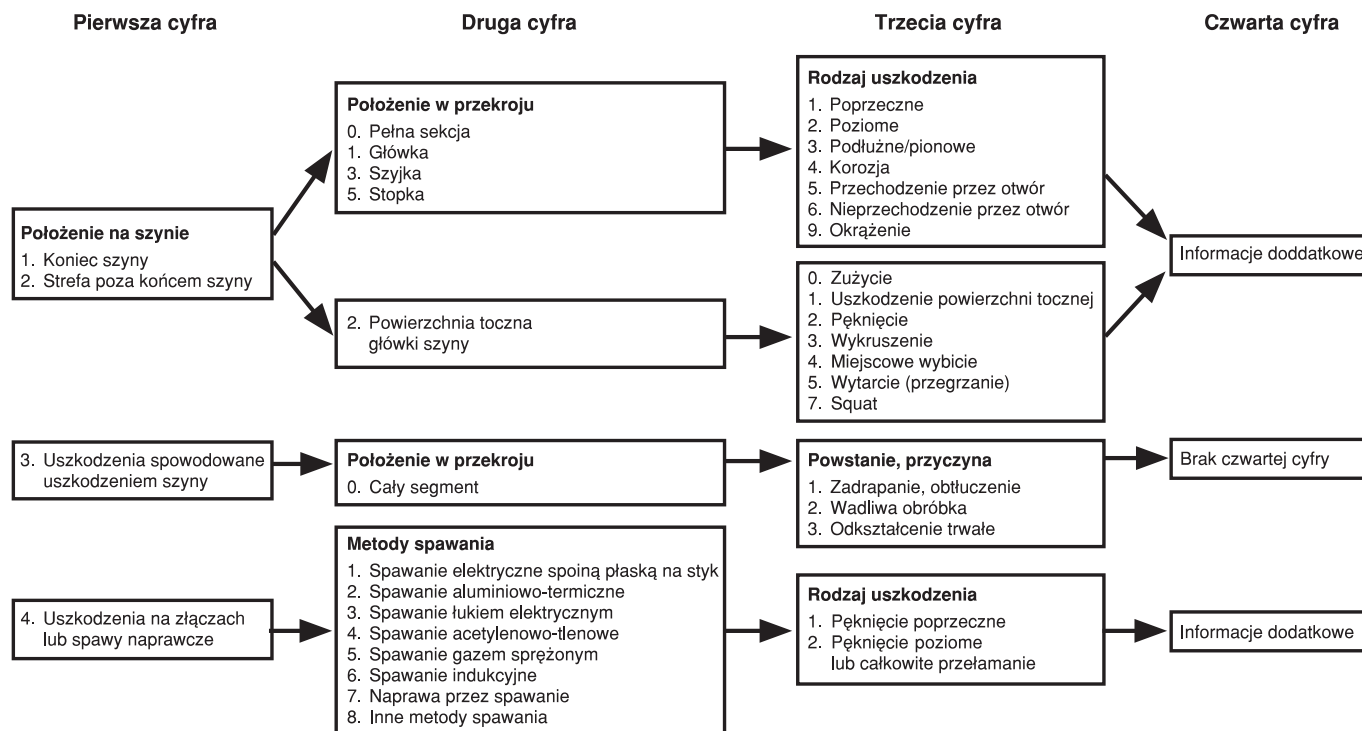
Rys. 2. Schemat klasyfikacji uszkodzeń szyn

Na rysunku 2 przedstawiono schemat klasyfikacji uszkodzeń. Każda usterka wymieniona w podręczniku jest określona przez trzy- lub czterocyfrowy kod, zgodnie z klasyfikacją generalną. Na kolejach Deutsche Bahn AG ten schemat kodowy jest częścią dodatku DB do *Karty uszkodzeń szyn 820* i jest używany w znormalizowanych arkuszach DB do wykazywania uszkodzeń szyn. Dane podawane w tych arkuszach są wprowadzane do sumarycznego zestawienia do określenia rocznej liczby uszkodzeń szyn.

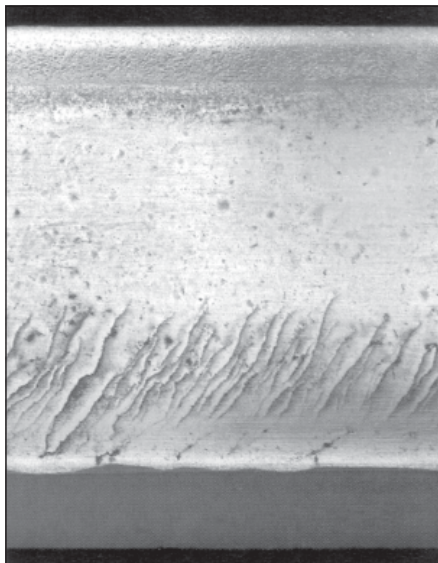
Fot. 1. Head checks

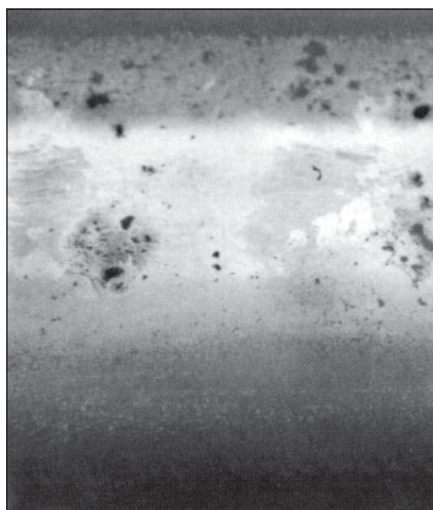
Fot. 2. Belgrospis

Nazwą tą określa się grupę pęknięć, które pojawiają się okresowo w pobliżu grzbietów fal przy zużyciu falistym szyny, co występuje w odległości 20–100 mm (fot. 2). Usterka ta, która została wykryta dopiero ostatnio na torach kolei DB, gdzie prędkość jazdy wynosiła 200 km/h lub więcej, jest odmianą zużycia zmęczeniowego wskutek kontaktu koło–szyna.

Usterkę *belgrospis* zauważono bądź na szynie zewnętrznej w łukach o dużym promieniu, bądź na odcinkach prostych w obu tokach szynowych na przemian. Zawsze towarzyszyło jej faliste zużycie szyny. Pęknięcia są usytuowane na powierzchni tocznej w pasie leżącym między linią środkową a wewnętrzną krawędzią szyny, w odległości 10–25 mm od środka szyny i powtarzają się okresowo na długich odcinkach. Długości pęknięć wynoszą 5–15 mm. Kiedy ogląda się powierzchnię szyny prostopadle z góry, wymienione grupki pęknięć są ustawione pod kątem ok. 45° w stosunku do osi podłużnej szyny. Pęknięcia powiększają się do wnętrza szyny w dół pod kątem 20–30° do powierzchni szyny.

W zaawansowanym stanie pęknięcia *belgrospis* mogą się łączyć i w niektórych przypadkach prowadzić do całkowitego przełamania szyny. Tak jak w przypadku pęknięć powierzchniowych może dochodzić do zmiany kierunku pęknięć, co przyspiesza złamanie. Dzieje się to w stanie zaawansowanym tej usterki, gdy ścieżka współpracy koło–szyna jest najwyższa, a występuje to na szczytach zużycia falistego i gdy siły prostopadłe do powierzchni tocznej są największe, co ma miejsce tuż przed szczytami zużycia falistych. Ponadto do sił dynamicznych od nacisku dodają się tu siły od dynamicznego oddziaływania koła na szynę z powodu jego niewyważenia, które przy dużych prędkościach osiągają znaczne wartości. W takich warunkach szyna jest poddawana największym naprężeniom dynamicznym w miejscach bezpośrednio przed szczytami zużycia falistych i w wyniku tego zmęczenia tocznego powstają w tych miejscach grupy pęknięć.

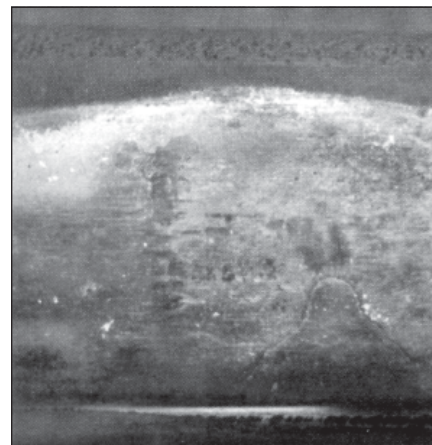
Fot. 3. Squat
