Franciszek J. Restel

## Problemy techniczne nowych serii pojazdów szynowych w Niemczech

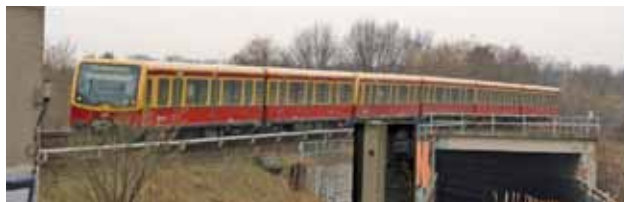
Fot. 1. Pociąg S-Bahn Berlin zestawiony z trzech ćwierćskładów serii 481  
Fot. F.J. Restel

Podczas zamawiania serii 481 przywiązywano duże znaczenie do kosztów, co niekorzystnie wpłynęło na jakość pojazdów. Pierwsze konsekwencje uwidoczniły się już po krótkim czasie eksploatacji w postaci uszkodzeń drzwi, wynikających z nieodpowiednio dobranych rolek tocnych mechanizmu otwierania drzwi. W wyniku tego dochodziło do częstej niezdatności drzwi i ostatecznej konieczności wymiany tysięcy elementów.

Pierwszego maja 2009 r., po pęknięciu koła i wykolejeniu się pociągu na stacji Kaulsdorf, rozpoczęło się załamanie kolei miejskiej w Berlinie. Po około dwóch tygodniach pierwszych ekspertyz Federalny Urząd Transportu Kolejowego (Eisenbahn-Bundesamt) zażądał szczegółowych badań bezpieczeństwa składów serii 481. Z 546 ćwierćskładów (nie wliczono rezerwy) w gotowości pozostało zaledwie 165 zespołów. Po około trzech tygodniach i przeprowadzeniu części koniecznych wymian zestawów kołowych w ruchu było 60% taboru.

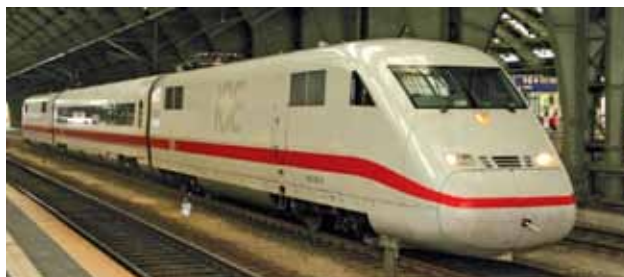
Fot. 2. Pociąg pomiarowy ICE-S serii 410 (zbliżony konstrukcyjnie do ICE-2 serii 402)  
Fot. F.J. Restel

tal. Składy serii 401 trafiły jako ICE-1 (jako Intercity Express) do eksploatacji od 1990 r. Następnie zmodyfikowano nieznacznie konstrukcję (por. [7]) budując od 1995 r. serię 402 (ICE-2). Do 1998 r. nie odnotowano istotnych uchybień podczas eksploatacji pociągów ICE pierwszej i drugiej generacji. W tymże roku doszło jednak do największej katastrofy kolejowej powojennych Niemiec. ICE 884 (seria 401), po pęknięciu zmęczeniowym obręczy jednego z kół tocznych, wykoleił się przy prędkości 200 km/h na kierownicy rozjazdu, tuż przed wiaduktem drogowym przy stacji Eschede (por. [14]).

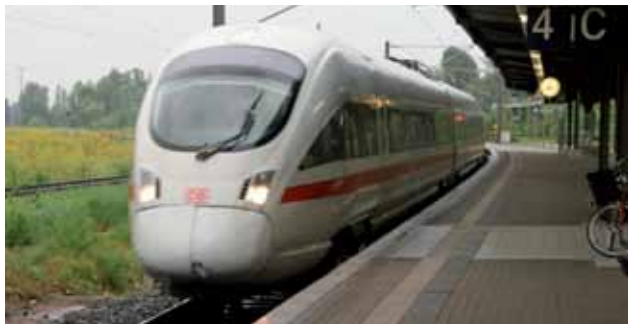
Fot. 3. Pociąg ICE-3 (seria 403)

W lipcu 2008 r. doszło do złamania osi napędowego zestawu kołowego w składzie serii 403 (ICE-3), opuszczającego z małą prędkością dworzec główny w Kolonii. Mając w pamięci tragiczny wypadek w Eschede Federalny Urząd Transportu Kolejowego wydał rozporządzenie wyłączające z ruchu wszystkie pojazdy tej serii, których przebieg od ostatniego badania ultradźwiękowego osi przekraczał 60 tys. km. Jednocześnie zmniejszono przebieg między badaniami ultradźwiękowymi z 300 tys. km do 60 tys. km, a następnie do 30 tys. km. W konsekwencji tego powstał niedo-

Materiałem stosowanym na osie napędnych zestawów kołowych serii 403 była stal stopowa o zwiększonej wytrzymałości z dodatkami chromu, niklu i molibdenu (34CrNiMo6, dla której nie były znane wszystkie potrzebne charakterystyki wytrzymałości zmęczeniowej). Zdecydowano się na takie rozwiązanie, ponieważ konstrukcyjnie trudne okazało się wprowadzenie w napędny wózek osi o większych rozmiarach, ale z materiału typowego.

W ramach badań wykonanych przez Federalny Instytut Materiałoznawstwa (Bundesanstalt für Materialforschung) określono, że po przebiegu około 3 mln km doszło do złomu w wyniku zbiegnięcia się przekroczenia konstrukcyjnie założonych obciążeń oraz wtrąceń niemetalicznych o niedopuszczalnych rozmiarach w materiale (por. [3], [10]).
