Andrzej Kadłuczka

Restauracja i modernizacja Galerii Sztuki Polskiej XIX wieku Muzeum Narodowego w Sukiennicach w Krakowie

Restoration and modernisation of the Gallery of the 19th-century Polish Art at the National Museum in Sukiennice in Krakow

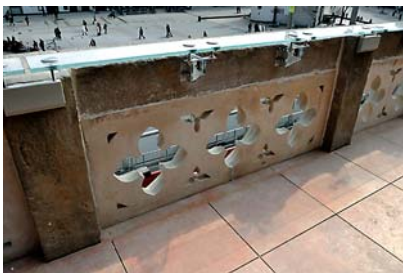
Ryc. 1. Balustrada i fragment podłogi dystansowej tarasu dla publiczności
Fig. 1. Balustrade and a fragment of a raised floor of the viewing terrace for the public

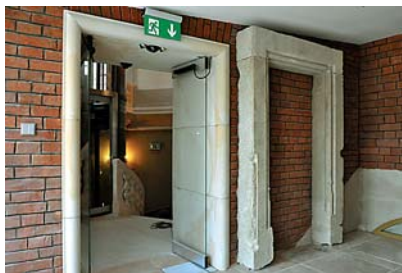
Ryc. 6. Nowe ościeże w przedsiönku wyjścia na taras z neogotyckim ościeżem Prylińskiego
Fig. 6. New jamb in the porch to the terrace with a neo-Gothic jamb by Pryliński

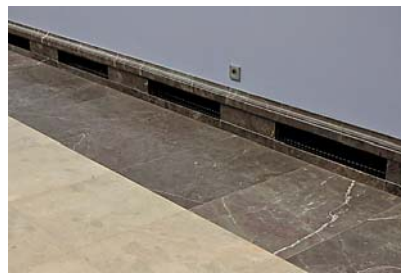
Ryc. 11. Otwory wywiewne nowej instalacji klimatyzacyjnej
Fig. 11. Outlets of the new air-conditioning

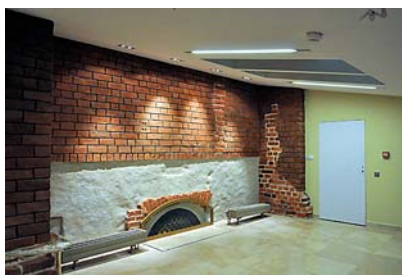
Ryc. 7. Nowe pomieszczenia użytkowe (cafe bar) uzyskane po korekcie dachów pulpitowych
Fig. 7. New utility rooms (cafe bar) obtained after correcting the pitched roofs

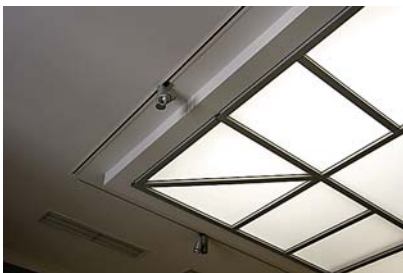
Ryc. 4. Fragment sufitu świetlnego z paneli poliwęglanowych
Fig. 4. Fragment of a luminous ceiling from polycarbonate panels

Pola rastra aluminiowego wypełnione są panelami z zestawem świetlówek emitujących światło białe i osłoniętych płytami rozpraszającymi. W wyniku badań uwzględniających walory akustyczne materiałów, ich niepalność i przepuszczalność światła, a także łatwość demontażu dla konserwacji systemu zastosowano poliwęglanowe płyty PCV. Przeprowadzone na budowie próby potwierdziły zasadność przyjętych rozwiązań.

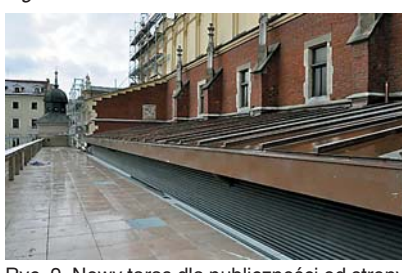
Ryc. 9. Nowy taras dla publiczności od strony wschodniej
Fig. 9. New terrace for the public on the east side

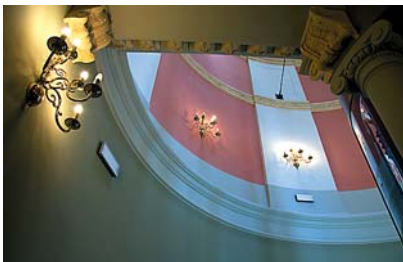
Ryc. 5. Nowa kolorystyka klatki schodowej odтворzona na podstawie badań stratygraficznych
Fig. 5. New colour scheme of the staircase recreated on the basis of stratigraphic research

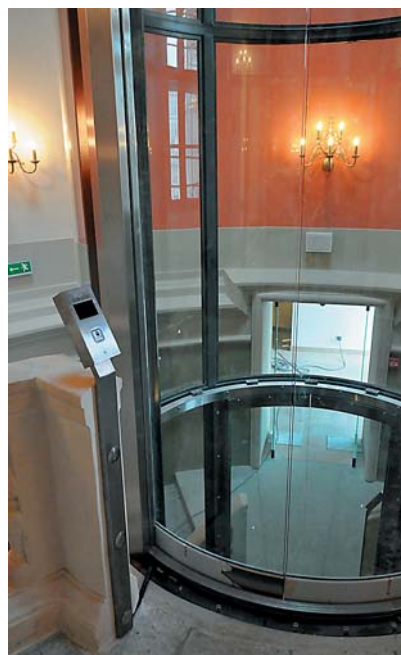
Ryc. 13. Przystanek końcowy windy panoramicznej na poziomie sal wystawowych
Fig. 13. End stop of the panoramic lift at the level of exhibition rooms

The designed crane was devised as an untypical unit with hydraulic drive, a fully glazed closed shaft the size of which was fitted to the dimensions of the cage with a ‘scenic’ cabin (360°) opening on both sides, on the plan of a circle with the construction filled in with tempered glass and a glass ceiling, fixed to the floor platform. The cabin floor was laid with synthetic granite, and its metal elements were made from stainless steel in the “dark satin” colour.

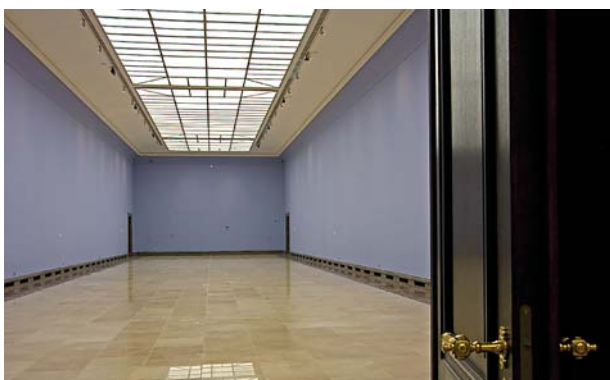
Ryc. 15. Sala Chełmońskiego po restauracji – wymianie sufitu świetlnego i podłogi
 Fig. 15. Chełmoński Room after restoration – replaced luminous ceiling and floor

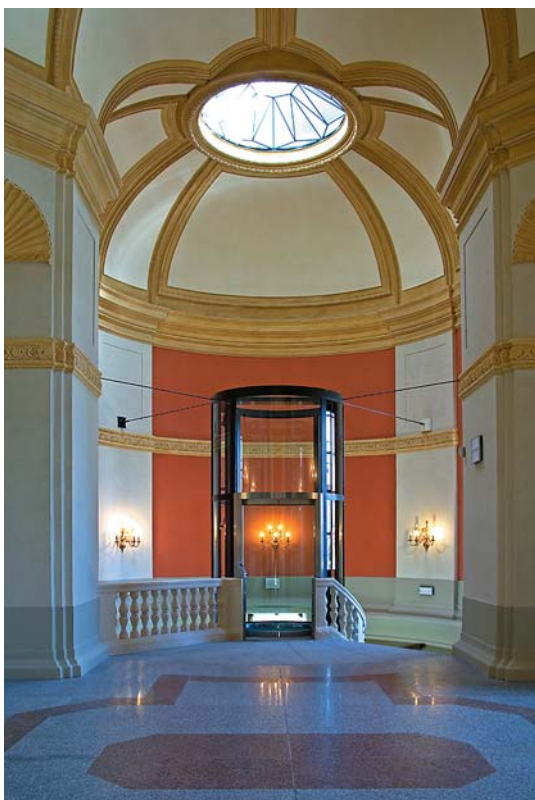
Ryc. 17. Widok górnego podestu klatki schodowej z szybą windy panoramicznej
 Fig. 17. View of the upper landing of the stairwell with the shaft of the panoramic lift

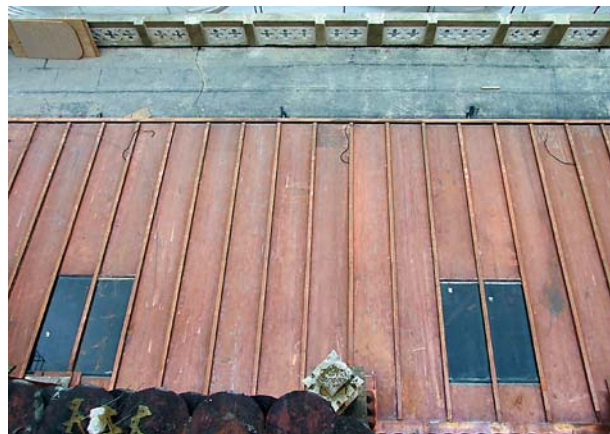
Ryc. 16. Widok dachu pulpitowego z oknami pościowymi antyrefleksyjnymi w płaszczyźnie pokrycia (w trakcie budowy)
 Fig. 16. View of the pitched roof with anti-reflective windows flush with the roof plane (during construction)

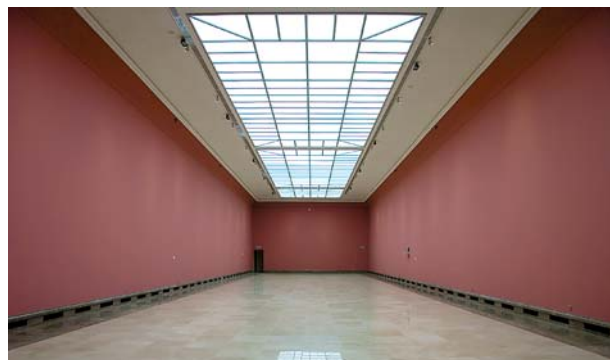
Ryc. 18. Widok ogólny sali Holdu Pruskiego z nowych sufitem świetlnym
 Fig. 18. General view of the Prussian Homage room with the new luminous ceiling

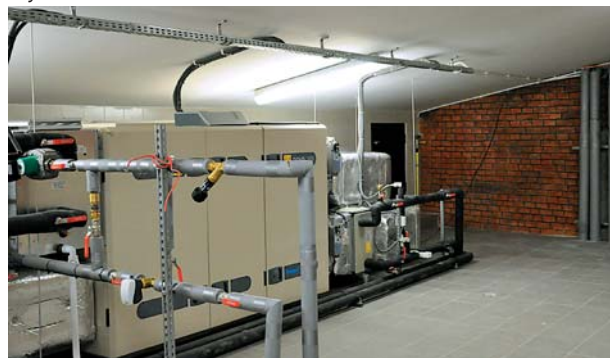
Ryc. 20. Wnętrze nowej centrali wentylacyjnej i klimatyzacyjnej
 Fig. 20. Interior of the new ventilation and air-conditioning control-room
