Maria Świdarska-Bróz, Małgorzata Wolska

Ocena wtórnego zanieczyszczenia niestabilnej chemicznie wody w systemie dystrybucji

Celem badań przedstawionych w niniejszym artykule było określenie zmian składu fizyczno-chemicznego niestabilnej chemicznie wody w systemie dystrybucji wykonanym głównie z materiałów korodujących.

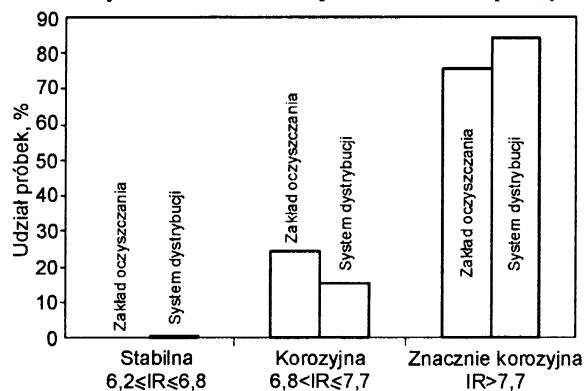
Rys. 1. Udział próbek wody o różnym poziomie korozyjności

Wartości wskaźników jakości wody wprowadzanej do sieci wodociągowej, poza zawartością chloru wolnego, odpowiadały wymaganiom stawianym wodzie przeznaczonej do spożycia przez ludzi (tab. 1), lecz większość próbek wody charakteryzowała się brakiem stabilności chemicznej. Analiza wartości indeksów korozyjności wykazała, że wszystkie próbki wody z zakładu oczyszczania, ze względu na wartość IR, i 54,6% próbek, z uwagi na IL, charakteryzowały się korozyjnością. W 42,4% próbek wody wprowadzanej do sieci wodociągowej obecny był agresywny dwutlenek węgla, którego zawartość nie przekraczała $4,1 \text{ gCO}_2/\text{m}^3$. Podczas transportu wody w systemie dystrybucji zwiększył się zarówno poziom jej agresywności korozyjnej (tab. 2 i rys. 1), jak i zawartość agresywnego dwutlenku węgla (rys. 2). Równocześnie w 60% próbek wody stwierdzono zmniejszenie wartości pH (rys. 3).

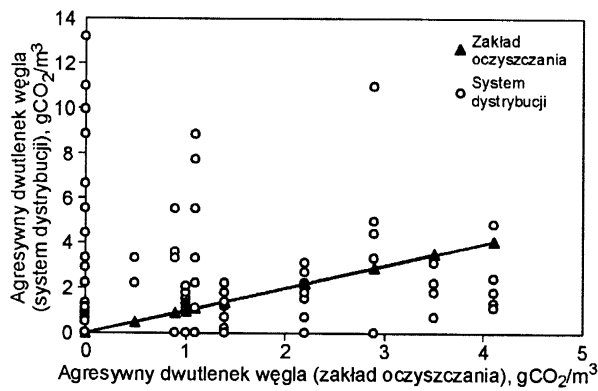
Rys. 2. Zawartość agresywnego dwutlenku węgla w wodzie z zakładu oczyszczania i z systemu dystrybucji

Zarówno zmniejszenie pH wody, jak i zwiększenie zawartości agresywnego dwutlenku węgla spowodowały wzrost poziomu korozyjności wody i sprzyjały rozpuszczaniu produktów korozji. Negatywnym skutkiem braku stabilności wody były korozja metalowych elementów systemu dystrybucji i gromadzenie się w nim produktów korozji, które były uwalniane do wody w formie rozpuszczonej, koloidalnej i zawieszanej, powodując jej wtórne zanieczyszczenie. O znacznym poziomie tego zanieczyszczenia świadczy porównanie zakresów i średnich wartości wskaźników jakości wody z zakładu oczyszczania i z systemu dystrybucji (tab. 1.) oraz udział próbek wody z zaworów czerpalnych niespełniających wymagań stawianych wodzie przeznaczonej do spożycia przez ludzi (tab. 3.).

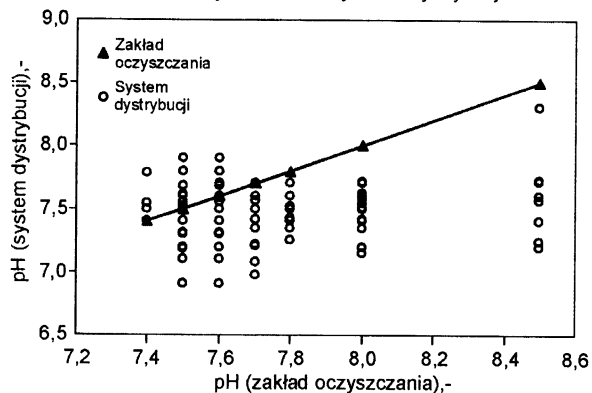
Rys. 3. pH wody z zakładu oczyszczania i z systemu dystrybucji

Wzrost stężenia jonów wodorowych spowodowany był prawdopodobnie uwalnianiem do wody produktów przemian metabolicznych mikroorganizmów o charakterze kwasowym oraz hydrolizy zanieczyszczeń (również kwasowej), w tym produktów korozji żeliwa i stali, zdeponowanych na powierzchniach przewodów wodociągowych [5].

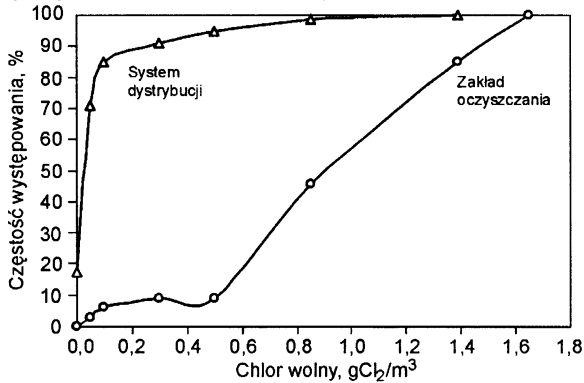
Rys. 4. Zawartość chloru wolnego w wodzie z zakładu oczyszczania i z systemu dystrybucji

Przyczyną niewłaściwej jakości wody z zaworów czerpalnych były najczęściej ponadnormatywna mętność, zwiększona zawartość związków żelaza i nadmierna barwa, a także zbyt mała zawartość chloru wolnego. Zmniejszenie zawartości dezynfektantów (Cl_2 i ClO_2) oraz tlenu rozpuszczonego w wodzie z systemu dystrybucji spowodowane było najprawdopodobniej ich zużyciem w procesach utleniania zanieczyszczeń zredukowanych, obecnych w wodzie i osadach zdeponowanych w przewodach wodociągowych [6], a w wypadku chloru wolnego – także chlorowaniem substancji organicznych obecnych w systemie wodociągowym [7,8]. Nie można również wykluczyć zużycia tych utleniaczy w depolaryzacji katody ogniwo korozyjnych, a w wypadku tlenu rozpuszczonego – dodatkowo zmniejszenia jego rozpuszczalności w wyższej temperaturze, jaką charakteryzowała się woda pobrana z zaworów czerpalnych. Zużycie dezynfektantów było na tyle duże, że w 28,7% próbek wody z systemu dystrybucji stwierdzono

brak dwutlenku chloru, a w 79,4% zawartość chloru wolnego była mniejsza od $0,1 \text{ gCl}_2/\text{m}^3$ (rys. 4). Już w wodzie z zaworu czerpalnego zlokalizowanego najbliżej zakładu oczyszczania wody (w odl. 2380 m) stwierdzono również mniejszą od wymaganej zawartość chloru wolnego.

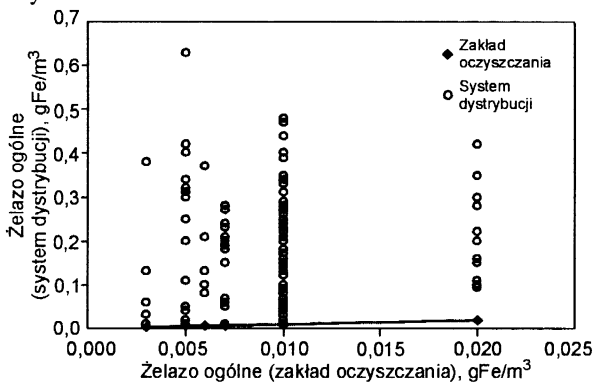
Rys. 5. Zawartość żelaza ogólnego w wodzie z zakładu oczyszczania i z systemu dystrybucji

O wtórnym zanieczyszczeniu wody produktami korozji żeliwa i stali świadczy fakt, iż 96,8% próbek wody z zaworów czerpalnych zawierało więcej żelaza ogólnego (rys. 5), niż woda wprowadzana do sieci wodociągowej, a w 35,4% próbek przekroczyło wartość dopuszczalną. Zmienność wartości tego wskaźnika w okresie badań była bardzo duża ($0,01+0,63 \text{ gFe}/\text{m}^3$), a maksymalna zawartość żelaza ogólnego w wodzie z systemu dystrybucji była aż 126,7-krotnie większa od stwierdzonego w wodzie odpływającej z zakładu oczyszczania (rys. 5). Ilość związków żelaza wypłukiwanych do wody była na tyle duża, że stwierdzono zwiększenie zawartości żelaza ogólnego w wodzie, która w końcowym odcinku (przyłącze i instalacja) kontaktowała się z PE-HD i PVC. Spowodowane to było najprawdopodobniej transportem produktów korozji żeliwa z magistralnego i/lub rozdzielczego przewodu wodociągowego, co może mieć miejsce w warunkach zwiększonego poboru wody.

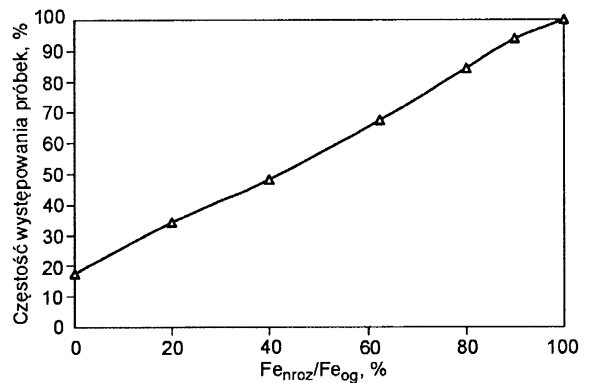
Rys. 6. Udział żelaza nierozpuszczonego w żelazie ogólnym w wodzie z systemu dystrybucji

Wśród związków żelaza uwalnianych do wody dominowały jego formy nierozpuszczone, których obecność w ilości $0,01+0,46 \text{ gFe}/\text{m}^3$ stwierdzono w 82,4% próbek wody. Średni udział żelaza nierozpuszczonego w żelazie ogólnym w wodzie z systemu dystrybucji wyniósł 41,9%, a maksymalny – 100% (rys. 6).

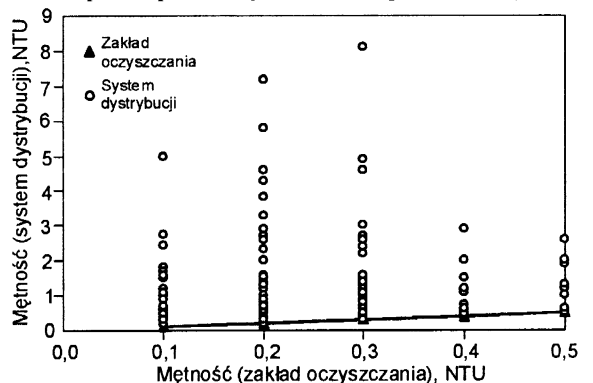
Rys. 7. Mętność wody z zakładu oczyszczania i w systemie dystrybucji

Wzrost zawartości żelaza ogólnego, a w szczególności jego nierozpuszczonych związków, był przyczyną zwiększenia mętności wody pobranej z zaworów czerpalnych. Dowodem tego były korelacje liniowe stwierdzone między mętnością a zawartością żelaza ogólnego i nierozpuszczonego, opisane równaniami $M=7,152\text{Fe}_{\text{og}}+0,1299$ ($R=0,72$, $n=194$, $p>99,99\%$) oraz $M=8,955\text{Fe}_{\text{roz}}+0,433$ ($R=0,70$, $n=130$, $p>99,99\%$). Mętność próbek wody pobranych z zaworów czerpalnych była nawet 50-krotnie większa od stwierdzonej w wodzie tłocznej ze stacji oczyszczania, a w 40,4% próbek przekroczyła wartość dopuszczalną (rys. 7).

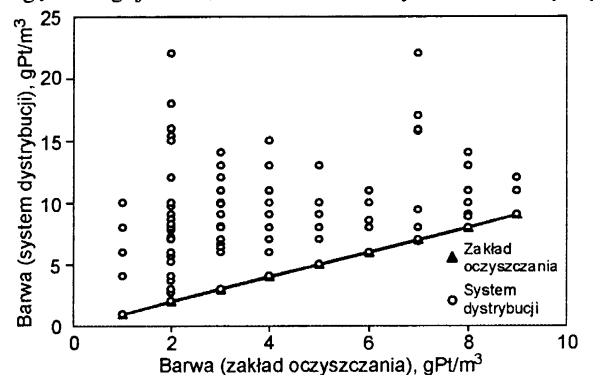
Rys. 8. Barwa wody z zakładu oczyszczania i z systemu dystrybucji

W większości próbek wody (81,4%) stwierdzono wzrost intensywności barwy (rys. 8), czego przyczyną były związki żelaza, a w szczególności Fe(III) , o czym mogą świadczyć równania $B=19,337\text{Fe}_{\text{og}}+4,6504$ ($R=0,65$; $n=194$; $p>99,99\%$) i $B=24,354\text{Fe(III)}+4,7843$ ($R=0,72$, $n=122$, $p>99,99\%$). Na uwagę zasługuje fakt, iż wzrost intensywności barwy był

proporcjonalny do ubytku zawartości chloru wolnego w wodzie. Prawdopodobnie chlor m.in. był używany do utleniania Fe(II) do Fe(III), a więc powstawania barwnych związków żelaza(III).
