Andrzej Jodłowski, Wanda Piąstka

Badania stanu technicznego wybranych studni głębinowych wodociągu „Dąbrowa” w Łodzi

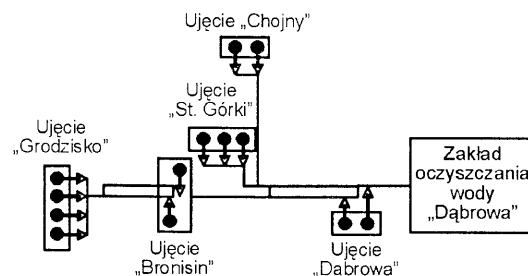
Rys. 1. Schemat wodociągu „Dąbrowa”
Fig. 1. Flow diagram of the Dąbrowa Waterworks

Przy pomocy studni głębinowych wodociągu „Dąbrowa” dokonuje się poboru wody z trzech warstw wodonośnych Niecki Łódzkiej, tj. z czwartorzędowej oraz górnej i dolnej kredy. Woda w warstwie czwartorzędowej występuje w utworach piaszczystych i charakteryzuje się swobodnym zwierciadłem. Woda w warstwie górnokredowej występuje w partiach wapieni szczelinowatych, zaś w dolnokredowej wypełnia utwory piaszczyste i piaskowcowe. Wody górno- i dolnokredowe mają cechy wód artezyjskich bez samowypływu [2–5]. Schemat technologiczny ujęć wodociągu „Dąbrowa” przedstawiono na rysunku 1, a ich podstawowe dane techniczne zamieszczono w tabeli 1.

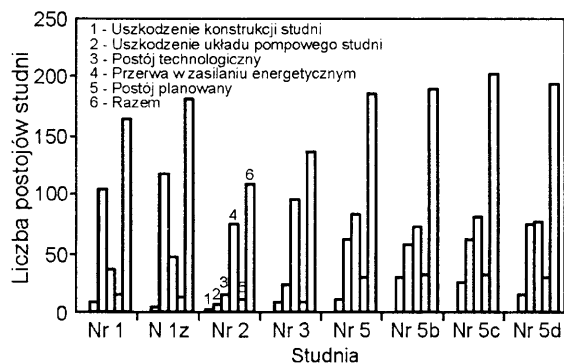
Rys. 2. Liczba i rodzaj postojów studni wodociągu „Dąbrowa” w latach 2000–2007

Fig. 2. Number and type of discontinuities in the operation of the deep wells of Dabrowa Waterworks in the time span of 2000–2007

Zebrane informacje przedstawiono w tabelach 5 i 6 oraz na rysunkach 2 i 3. Z zestawienia przyczyn postojów analizowanych studni (tab. 5, rys. 2) wynika, że największą liczbę wyłączeń odnotowano w przypadku studni czwartorzędowych. W drugiej kolejności były to studnie dolnokredowe nr 5 ujęcia „Grodzisko” oraz nr 1 i 1z ujęcia „Dąbrowa”. Podstawową przyczyną postojów studni były wyłączenia technologiczne, w szczególności z uwagi na dyspozycje dotyczące ograniczenia produkcji wodociągu „Dąbrowa”. Drugą, bardzo znaczącą przyczyną postojów były przerwy w zasilaniu energetycznym, głównie w wyniku przełączeń lub awarii. Wyłączenia z powodu awarii eksploatowanych urządzeń i instalacji oraz ich planowej konserwacji stanowiły niewielką część postojów i dotyczyły głównie studni czwartorzędowych, przy czym awaryjne postoje były przede wszystkim wynikiem awarii rurociągów przesyłowych. Drugą w kolejności przyczyną w tej grupie niesprawności były uszkodzenia podwodnych agregatów pompowych.

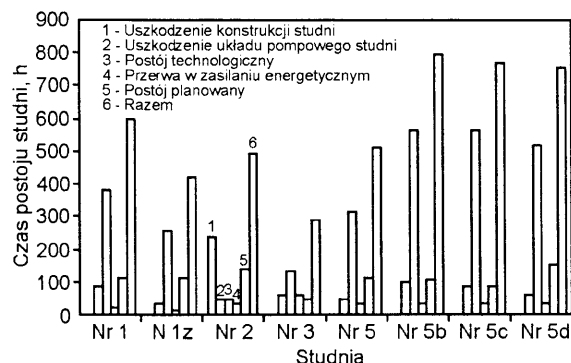
Rys. 3. Czas postoju studni wodociągu „Dąbrowa” w latach 2000–2007
 Fig. 3. Duration of discontinuities in the operation of the deep wells of Dabrowa Waterworks in the time span of 2000–2007

Analizując czas postojów studni stwierdzono, że dotyczył on otworów czwartorzędowych (tab. 6, rys. 3). Wśród studni dolnokredowych najdłuższym czasem wyłączenia z ruchu charakteryzowała się studnia nr 1 ujęcia „Dąbrowa”. Najkrótszy czas postoju stwierdzono w przypadku studni nr 3 ujęcia „Chojny”. Czas postoju poszczególnych studni nie był w pełni uzależniony od przyczyn ich wyłączenia z ruchu. Najdłuższe przerwy w pracy studni wynikały z dyspozycji ograniczenia produkcji wodociągu „Dąbrowa”. Na drugim miejscu lokowały się wyłączenia planowe spowodowane koniecznością wykonania robót konserwacyjnych. Najkrótszy czas postoju wynikał z przerw w zasilaniu energetycznym.
