Andrzej Bytnar<sup>\*</sup>, Roman Krok<sup>\*\*</sup>

## TERMICZNA DIAGNOSTYKA STANU TECHNICZNEGO ZĘBÓW RDZENIA STOJANA DUŻEGO TURBOGENERATORA

### THERMAL DIAGNOSTICS OF STATOR CORE TEETH OF LARGE TURBOGENERATOR

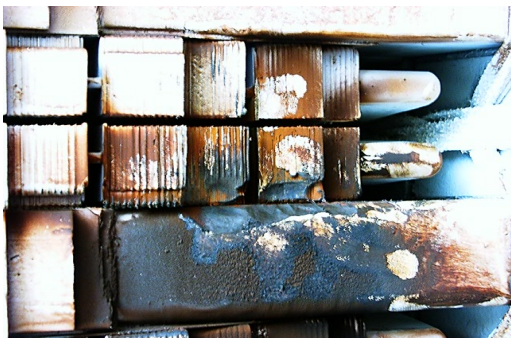
Rys. 1. Zwarcie blach zębów skrajnych pakietów rdzenia („pożar żelaza”) oraz uszkodzenie izolacji pręta uzwojenia w stojanie dużego turbogeneratora

warstwienia się zębów skrajnych pakietów rdzenia. Zazwyczaj w tej fazie powstają zwarcia blach zębów, które wywołują „pożar żelaza czynnego”. Na skutek poważnego uszkodzenia prętów (rys. 1) występują zwarcia doziemne uzwojenia stojana.

Na powierzchniach zębów skrajnych pakietów rdzenia objętych „pożarem żelaza” występuje bardzo wysoka temperatura. Widoczne na nich nadtopienia blach (rys. 1) świadczą o przekroczeniu temperatury topienia żelaza ( $1535^{\circ}\text{C}$ ). W tym przypadku od powierzchni zęba rdzenia – na której występuje „pożar żelaza” – do przewodów elementarnych prętów uzwojenia stykających się z uszkodzonym zębem przepływa strumień ciepła o znacznej wartości. W celu jego uwzględnienia, w sieci cieplnej (rys. 3) wprowadzono dodatkowe węzły o przyroście temperatury powierzchni zęba, na której rozwija się „pożar żelaza” ( $\Delta\vartheta_z$ ). W węzłach tych dołączono zastępcze przewodności dla strumieni ciepła przepływających ze strefy objętej „pożarem żelaza” do:

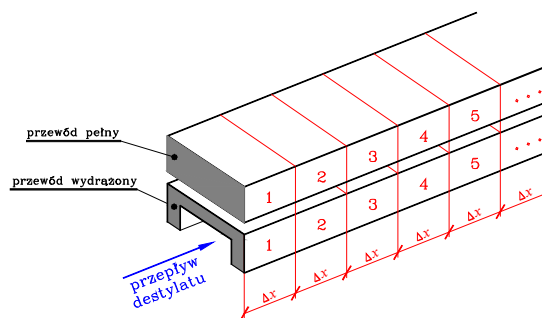
Rys. 2. Podział wydzielonego fragmentu pręta uzwojenia stojana na obszary różnicowe wzdłuż jego długości

W prętach uzwojenia stojana wydzielono wielokrotnie powtarzający się fragment (rys. 2) zawierający: 1 przewód pełny, 1/2 przewodu wydrążonego oraz 1/2 kanału chłodzącego, w którym przepływa destylat. Wymienione elementy podzielono na obszary różnicowe o długości  $\Delta x$ , a następnie każdemu z nich przyporządkowano węzeł sieci cieplnej (rys. 3) reprezentujący jego średnią temperaturę.

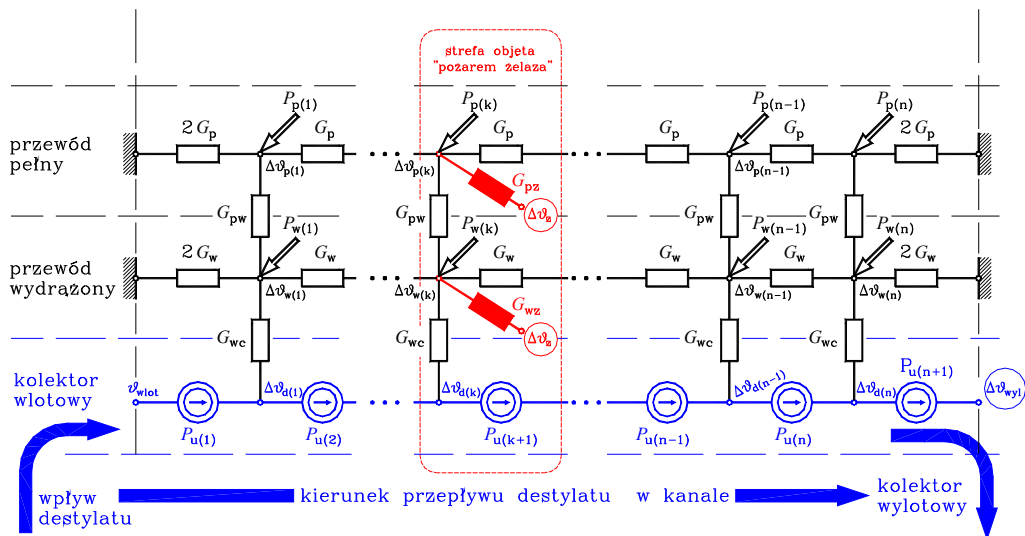
Rys. 3. Sieć cieplna dla zwoju uzwojenia stojana turbogeneratora chłodzonego bezpośrednio destylatem przy „pożarze żelaza czynnego” w zębie w skrajnych pakietach rdzenia

Sieć cieplną do obliczeń rozkładu temperatury w uzwojeniu stojana turbogeneratora z nieuszkodzonym rdzeniem opisano w publikacjach [4, 5]. Przy tworzeniu tej sieci pominięto strumień ciepła przepływający przez bardzo grubą warstwę izolacji głównej prętów (około 6 mm) do zębów rdzenia (o niższej temperaturze). Gdy izolacja blach tej części rdzenia nie jest uszkodzona, strumień ten ma pomijalnie małą wartość w stosunku do strumienia ciepła przepływającego z rozważanych przewodów elementarnych uzwojenia do wydzielonej części przepływającego destylatu.

- elementarnych przewodów pełnych ( $G_{pz}$ ),
- elementarnych przewodów wydrążonych ( $G_{wz}$ ).

Przewodności cieplne  $G_{pz}$  i  $G_{wz}$  mają różne wartości wynikające z różnej długości dróg dla strumieni cieplnych płynących od uszkodzonego zęba do górnego i dolnego pręta w „ $i$ -tym” złobku.

Wykorzystując tę sieć cieplną opracowano algorytm obliczeń, a następnie program komputerowy do badań cieplnych uzwojenia stojana turbogeneratorskiego, w którego zębach skrajnych pakietów rdzenia rozwija się „pożar żelaza”.

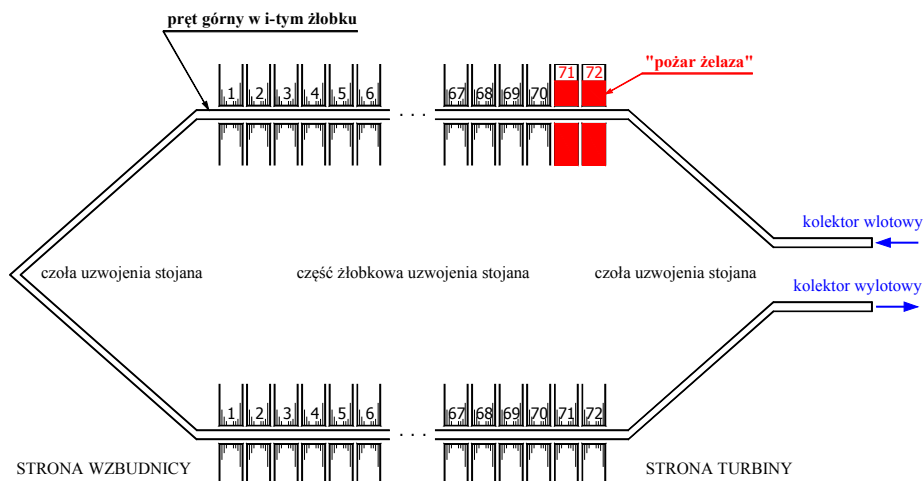
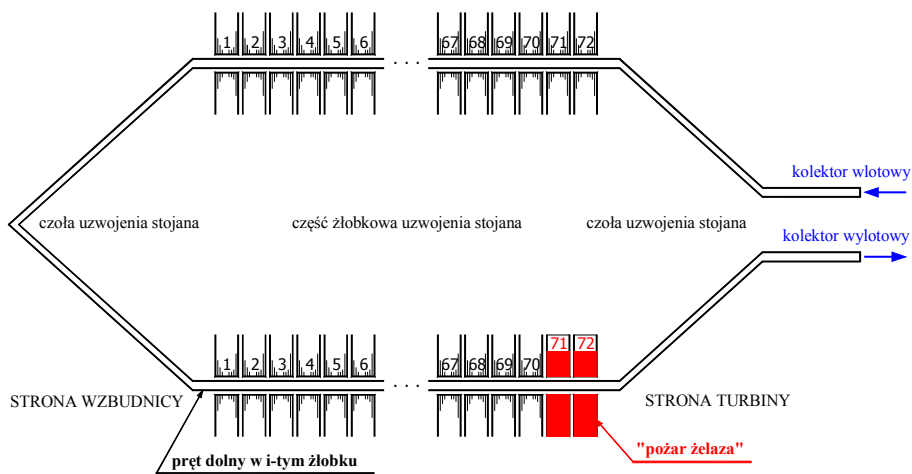
Rys. 4. Zwoje uzwojenia stojana zawierające pręty umieszczone w „i-tym” żłobku stykające się bezpośrednio z zębem rdzenia objętym „pożarem żelaza”: a) zwój z prętem górnym, b) zwój z prętem dolnym

Na długości uszkodzonego zęba rdzenia występuje lokalnie bardzo duży wzrost przyrostu temperatury przewodów elementarnych górnego i dolnego pręta. Na tym odcinku zwiększa się również przyrost temperatury destylatu przepływającego w odnośnych przewodach wydrążonych. Część ciepła generowanego w strefie objętej „pożarem żelaza” przepływa przez uszkodzony ząb rdzenia (wzdłuż jego wysokości), izolację główną górnego i dolnego pręta do przewodów elementarnych i destylatu (tych prętów). Liniowy rozkład przyrostu temperatury w strudze destylatu wzrasta o pewną stałą wartość poczynając od miejsca występowania „pożaru żelaza”. W konsekwencji wzrasta przyrost temperatury destylatu w skrzynkach wylotowych zwojów uzwojenia stojana, których pręty stykają się bezpośrednio z zębem objętym „pożarem żelaza”. Wartość tego wzrostu przyrostu temperatury gorącego destylatu zależy od przyrostu temperatury w strefie objętej „pożarem żelaza” ( $\Delta \vartheta_z$ ) oraz od szerokości tej strefy (liczby uszkodzonych pakietów rdzenia). Dla rozpatrywanego przypadku uszkodzenia rdzenia ( $\Delta \vartheta_z = 2000$  K – „pożar” występuje w dwóch skrajnych pakietach rdzenia), przyrosty temperatury gorącego destylatu wzrastają odpowiednio o 8,8 K (dotyczy zwoju z rys. 4a) oraz o 6,3 K (dotyczy zwoju z rys. 4b).

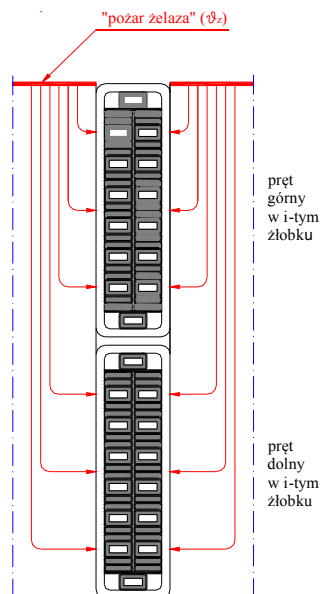
Rys. 5. Przepływ ciepła z powierzchni zęba skrajnych pakietów rdzenia objętych „pożarem żelaza” do prętów uzwojenia stojana chłodzonych bezpośrednio destylatem

Model cieplny sporządzono dla stojana turbogeneratora o mocy 230 MW. Uzwojenie stojana chłodzone bezpośrednio destylatem zbudowane jest z prętów o konstrukcji przedstawionej na rys. 5.

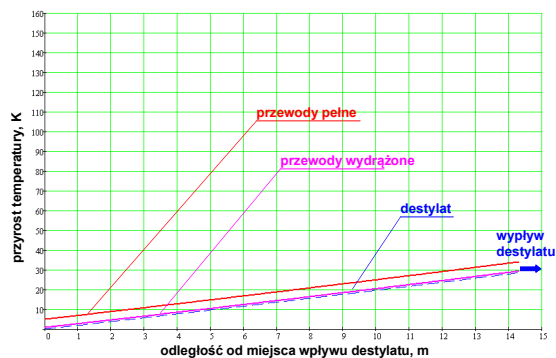
Rys. 6. Rozkłady przyrostów temperatury w przewodach elementarnych oraz w strudze destylatu wzdłuż długości zwojów uzwojenia stojana turbogeneratorskiego z nieuszkodzonym rdzeniem

W turbogeneratorskiej z nieuszkodzonym rdzeniem rozkłady temperatury w poszczególnych zwojach uzwojenia stojana są jednakowe - rys. 6. Przyrost temperatury destylatu we wszystkich kolektorach wylotowych wynosi 28,6 K.

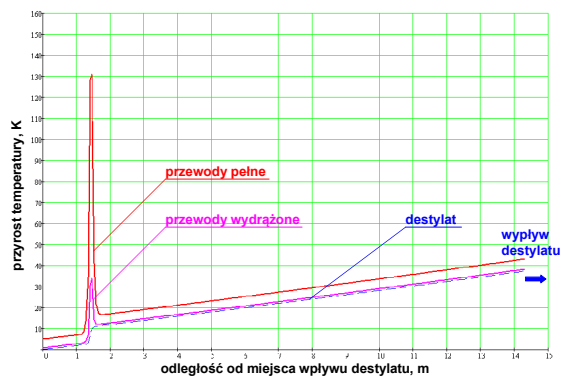
Rys. 7. Rozkład przyrostu temperatury w przewodach elementarnych oraz w strudze destylatu wzdłuż długości zwoju zawierającego pręt górny „i-tego” żłobka stojana stykający się bezpośrednio z zębem objętym „pożarem żelaza” ( $\vartheta_2 = 2000$  K, uszkodzenie dwóch skrajnych pakietów rdzenia – rys. 4a)

Zwarcia blach w zębie skrajnych pakietów rdzenia powodują zarówno wzrost przyrostu temperatury samego zęba, jak i bezpośrednio przylegających do nich odcinków prętów uzwojenia stojana. Wykorzystując opracowany program komputerowy wykonano obliczenia cieplne rozkładów przyrostu temperatury w zwojach uzwojenia stojana zawierających pręty leżące w „i-tym” żłobku (bezpośrednio stykające się z zębem rdzenia objętym „pożarem żelaza”) - rys. 7 i 8.

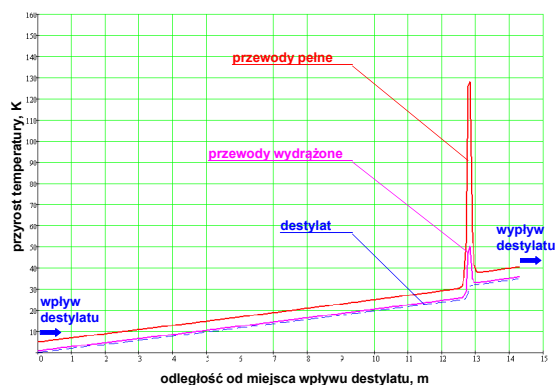
Rys. 8. Rozkład przyrostu temperatury w przewodach elementarnych oraz w strudze destylatu wzdłuż długości zwoju zawierającego pręt dolny „i-tego” żłobka stojana stykający się bezpośrednio z zębami objętymi „pożarem żelaza” ( $\vartheta_2 = 2000$  K, uszkodzenie dwóch skrajnych pakietów rdzenia – rys. 4b)
