## **DIAGNOSTYKA ON-LINE USZKODZEŃ RDZENIA I UZWOJENIA STOJANA DUŻEGO TURBOGENERATORA**

### **ON-LINE DIAGNOSTICS FOR LARGE TURBOGENERATOR CORE AND STATOR WINDING DAMAGES**

**Abstract:** The paper presents an original – worked out by the authors – way of on-line detecting the damages of a large turbogenerator core and stator winding. The distillate temperature measured at the outlet from the stator winding coils is a diagnostic signal. It was shown, using the stator thermal model developed, that the considered turbogenerator damages cause a measurable increase in the distillate temperature in some outlet boxes. The proposed way of prevention diagnostics enables determination of the kind and location of a damage as well as the preliminary estimation of its size. It allows elimination of wide damages of turbogenerators. The exemplary calculations were carried out for a 230 MW turbogenerator which is very common in the Polish power system.

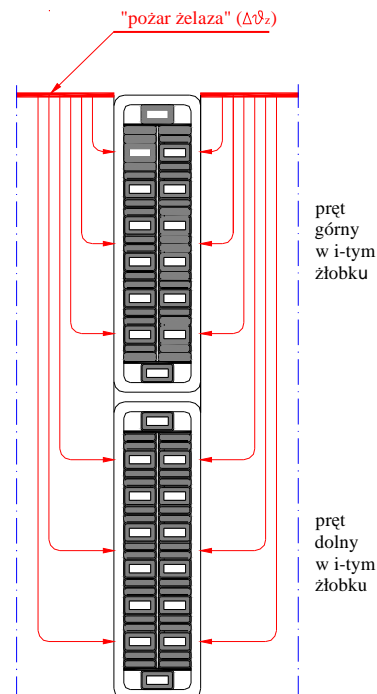
Rys. 1. Przepływ strumieni ciepła z powierzchni zęba skrajnych pakietów rdzenia objętych „pożarem żelaza” do prętów uzwojenia stojana chłodzonych bezpośrednio destylatem

Sieć cieplną sporządzono dla uzwojenia stojana turbogeneratorsa o mocy 230 MW [1, 6]. Uzwojenie chłodzone bezpośrednio destylatem zbudowane jest z prętów o konstrukcji przedstawionej na rysunku 1.

Na powierzchniach zębów skrajnych pakietów rdzenia w obszarze rozwijających się zwarcie blach może wzrastać temperatura do wartości topienia się żelaza (ok. 1540°C) i wyższej – przy znacznych zakłóceniach w przepływie gazu chłodzącego w promieniowych kanałach wentylacyjnych (przy uszkodzonych rozpórkach). W tym przypadku od powierzchni uszkodzonych zębów rdzenia do przewodów elementarnych prętów uzwojenia, stykających się z tymi zębami, przepływają strumienie ciepła o znacznej wartości. Dla ich uwzględnienia, w sieci cieplnej (rys. 3) wprowadzono dodatkowe węzły o przyroście temperatury powierzchni skrajnych uszkodzonych zębów rdzenia - zależnej od strat wydzielanych na skutek zwarcia blach  $\Delta\vartheta_z(P_k)$  – z których przepływają strumienie ciepła do przewodów elementarnych prętów pełnych i wydrążonych odpowiednio poprzez przewodności cieplne  $G_{kp}$  i  $G_{kw}$ .

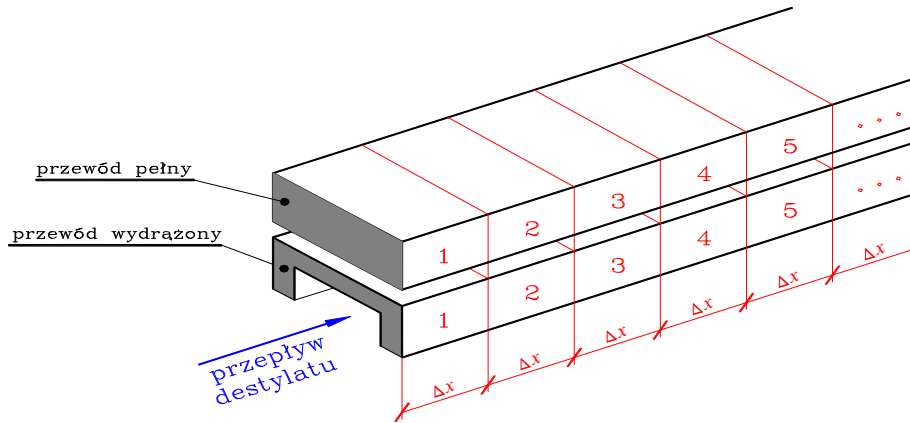
Rys. 2. Podział wydzielonego fragmentu pręta uzwojenia stojana turbogeneratora na obszary różnicowe wzdłuż jego długości

W prętach uzwojenia stojana wydzielono wielokrotnie powtarzający się fragment zawierający (rys. 2): 1 przewód pełny,  $\frac{1}{2}$  przewodu wy-

drążonego oraz  $\frac{1}{2}$  kanału chłodzącego, w którym przepływa destylat. Wymienione elementy podzielono na obszary różnicowe o długości  $\Delta x$ , a następnie każdemu z nich przyporządkowano węzeł sieci cieplnej reprezentujący jego średnią temperaturę (rys. 3).

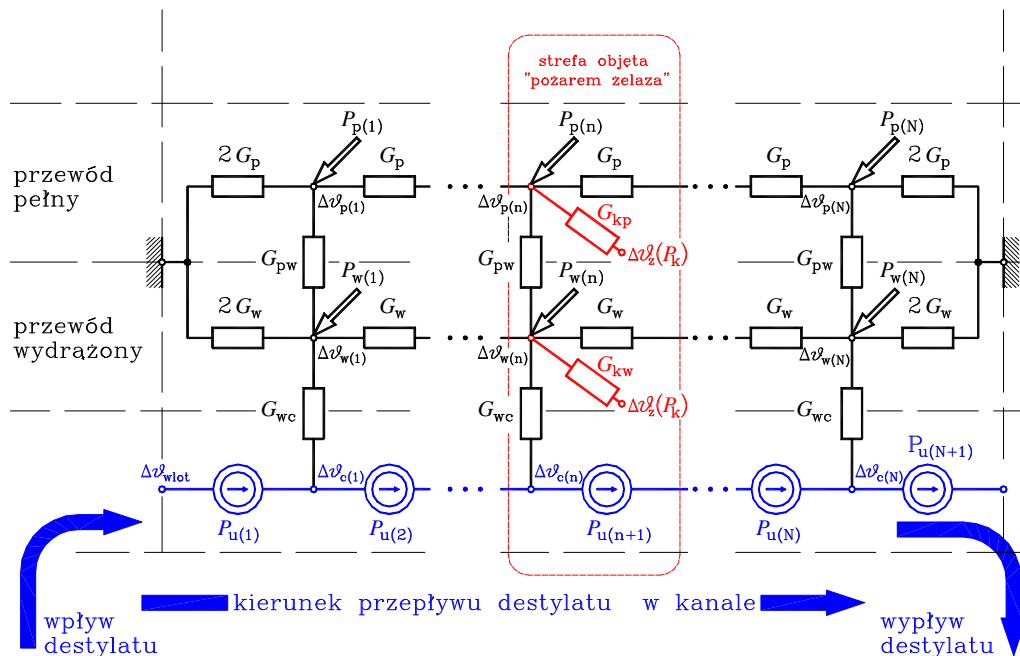
Rys. 3. Sieć cieplna dla zwoju uzwojenia stojana turbogeneratora chłodzonego bezpośrednio destylatem przy „pożarze żelaza czynnego” w zębie w skrajnych pakietach rdzenia

Wykorzystując sporządzoną sieć cieplną opracowano algorytm oraz program komputerowy dla symulacyjnych badań cieplnych uzwojenia stojana turbogeneratora, gdy w zębach skrajnych pakietów rdzenia rozwija się „pożar żelaza” lub dochodzi do zmniejszenia drożności kanałów chłodzących w jego przewodach elementarnych.

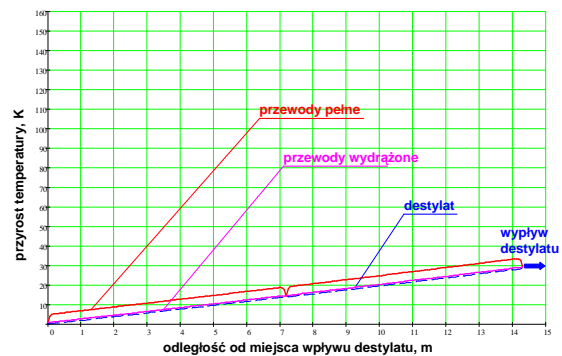
Rys. 4. Rozkłady przyrostu temperatury w przewodach elementarnych oraz w strudze destylatu wzdłuż długości zezwojów uzwojenia stojana turbogenerators z nieuszkodzonym rdzeniem przy znamionowym wydatku destylatu

Dla celów porównawczych wykonano obliczenia rozkładu przyrostu temperatury w uzwojeniu stojana w znamionowym stanie pracy, przy temperaturze zimnego destylatu  $30^{\circ}\text{C}$  (temperatura odniesienia). W turbogenerators z nieuszkodzonym rdzeniem oraz w pełni drożnymi kanałami chłodzącymi w przewodach elementarnych, rozkłady temperatury w poszczególnych zezwojach uzwojenia stojana są identyczne (rys. 4). Przyrost temperatury destylatu na wylocie ze wszystkich zezwojów uzwojenia stojana wynosi  $28,6\text{ K}$ .

Przyrost temperatury destylatu w skrzynce wylotowej rozważanego zewoju z nie w pełni drożnymi kanałami chłodzącymi (zmniejszenie wydatku destylatu do 80%) wynosi  $\Delta\vartheta_{wyl} = 36,2$  K (rys. 6) i jest on o  $\Delta'\vartheta_{wyl} = 7,6$  K większy niż w skrzynkach wylotowych pozostałych zewojów (rys. 4), w których wydatek destylatu jest znamionowy.

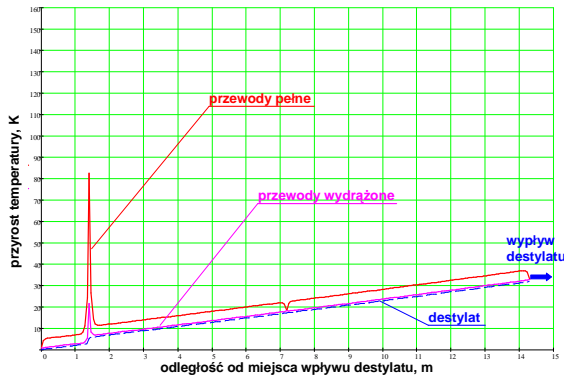
Rys. 5. Rozkład przyrostu temperatury w przewodach elementarnych oraz w strudze destylatu wzdłuż długości zewoju zawierającego pręt górny „i-tego” żłobka stojana stykający się bezpośrednio z zębem objętym „pożarem żelaza” ( $\Delta\vartheta_z=1500$  K, uszkodzenie jednego skrajnego pakietu rdzenia)

Wartość przyrostu temperatury destylatu na wypływie z tych zezwojów zależy od przyrostu temperatury w strefie objętej „pożarem żelaza” ( $\Delta\vartheta_z$ ) oraz szerokości tej strefy (liczby zwartych blach i pakietów rdzenia). Na rysunku 5 przedstawiono przykładowy rozkład temperatury w zezwoju zawierającym pręt górny „i-tego” żłobka stojana stykający się bezpośrednio z zębem objętym „pożarem żelaza”. Obliczenia wykonano dla przypadku zwarcia blach zęba – w jednym skrajnym pakiecie rdzenia – gdy przyrost temperatury na jego powierzchni wynosi  $\Delta\vartheta_z = 1500\text{ K}$ .

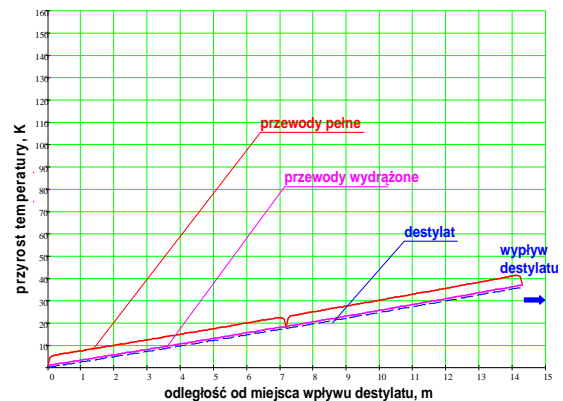
Rys. 6. Rozkłady przyrostu temperatury w przewodach elementarnych oraz w strudze destylatu wzdłuż długości zewoju przy wydatku destylatu zmniejszonego do 80% wartości znamionowej

Na rysunku 6 przedstawiono obliczone rozkłady przyrostu temperatury w przewodach elementarnych oraz w strudze destylatu (wzdłuż długości zewoju), gdy wydatek destylatu jest zmniejszony do 80% wydatku znamionowego (przy pełnej drożności kanałów chłodzących). Pozostałe parametry charakteryzujące stan pracy turbogeneratora mają wartość znamionową.

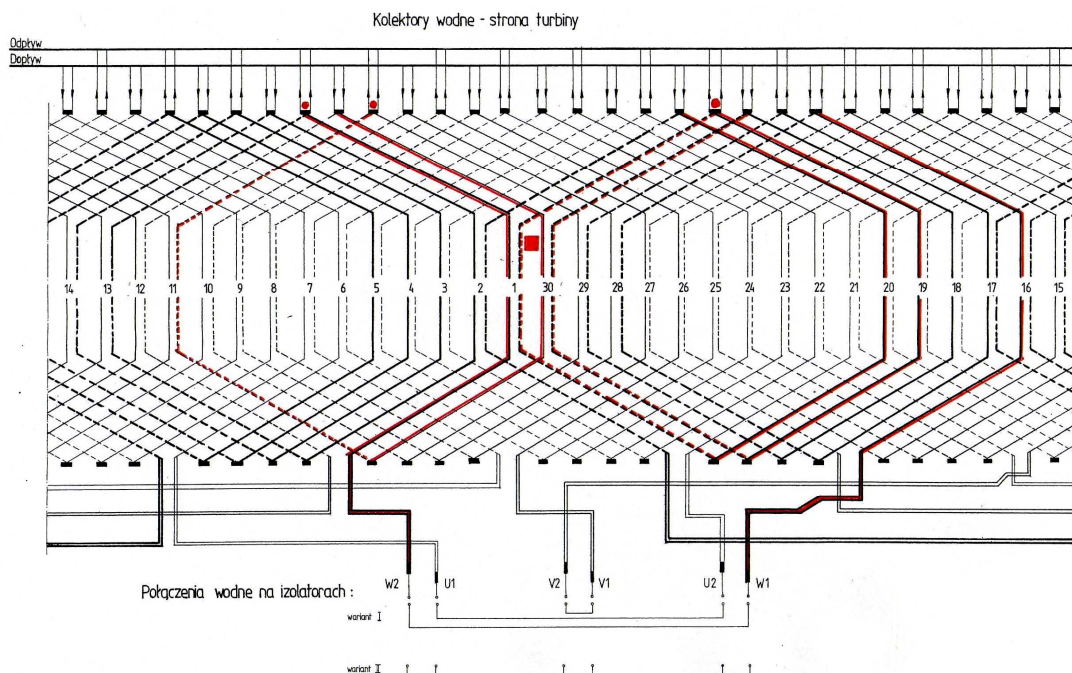
■ - „pożar żelaza czynnego” w zębem w skrajnych pakietach rdzenia

● - skrzynki odpływowe w których wzrasta temperatura destylatu

Na rysunku 7 przedstawiono schemat obiegu destylatu w uzwojeniu stojana rozpatrywanego turbogeneratorsa o mocy 230 MW. Dla celów analizy założono, że w głowie zęba skrajnego pakietu rdzenia powstały zwarcia blach przeradzające się w „pożar żelaza”. Ciepło wydzielające się w zębem rdzenia, (w obszarze objętym uszkodzeniem) przepływa do prętów uzwojenia najbliższych położonych żłobków (nr 1 oraz 30). W konsekwencji powoduje to wzrost przyrostu temperatury destylatu w trzech skrzynkach odpływowych odpowiednich zezwojów zawierających pręty górne i dolne. Istniejąca korelacja położenia pomiędzy potencjalnymi miejscami występowania zwarć w zębach rdzenia, a skrzynkami odpływowymi zezwojów uzwojenia stojana (w których

wzrasta temperatura destylatu) umożliwia wstępną lokalizację uszkodzonego fragmentu rdzenia. Bazując na tej zależności można utworzyć selektywny system diagnostyki stanu technicznego zębów rdzenia oraz kanałów chłodzących prętów uzwojenia stojana turbogeneratorsa. Odróżnia on „pożar żelaza” – wywołujący wzrost przyrostu temperatury destylatu na wypływach od 1 do 3 zezwojów uzwojenia od zmniejszenia się drożności kanałów chłodzących pręty – powodującego wzrost przyrostu temperatury destylatu na wypływach w przypadkowych (odnośnych) zezwojach uzwojenia.
