MARIA MRÓWCZYŃSKA*

**WPLYW USTALEŃ MIEJSCOWEGO PLANU
ZAGOSPODAROWANIA PRZESTRZENNEGO
NA TERENY OBJĘTE PLANEM**

W artykule przedstawiono podstawowe pojęcia związane z uchwalaniem miejscowego planu zagospodarowania przestrzennego oraz sytuację terenową i geologiczną na obszarze objętym planowaną zmianą miejscowego planu zagospodarowania przestrzennego. Zmiany proponowane w planie miejscowym dotyczyły przeznaczenia nowych terenów pod budownictwo mieszkaniowe oraz pod budownictwo komunikacyjne i spotkały się z dużym sprzeciwem mieszkańców pobliskich osiedli. W pracy zostały przeanalizowane warunki gruntowo-wodne omawianego obszaru oraz możliwe niekorzystne oddziaływania ustaleń planu miejscowego na objęte nim tereny.

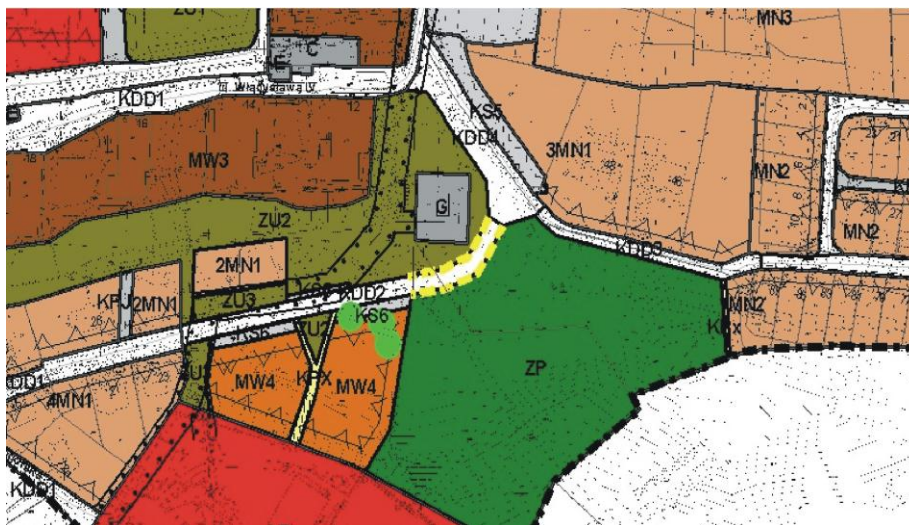
Rys. 1. Fragment miejscowego planu zagospodarowania przestrzennego w rejonie ul. Władysława IV i ul. Niecałej w Zielonej Górze
Fig. 1. Part of the local development project in the area Wladyslaw IV and Niecala street in Zielona Góra

W roku 2011 Urząd Miasta w Zielonej Górze podjął prace mające na celu uchwalenie miejscowego planu zagospodarowania przestrzennego w rejonie ul. Władysława IV i ul. Niecałej w Zielonej Górze (rys. 1). Pierwsza wersja planu miejscowego została poddana korekcie i wprowadzono do niej uwagi wniesione do planu w odpowiednim trybie. Obecnie po wyłożeniu do publicznego wglądu jest druga wersja planu miejscowego, w której to w szczególności przyjrzymy się obszarowi położonemu na Osiedlu Braniborskim pomiędzy ulicami Władysława IV, Niecałą i Braniborską.

W związku z planowaną zmianą miejscowego planu zagospodarowania przestrzennego na obszarze Osiedla Braniborskiego, należy zwrócić uwagę na możliwe skutki proponowanych zmian. Zmiany, które budzą największe kontrowersje dotyczą lokalizacji zabudowy mieszkaniowej wielorodzinnej (tereny oznaczone na rys. 1 jako MW4) oraz drogi łączącej istniejącą ulicę Braniborską i ulicę Podgórną, która według projektu ma przebiegać wzdłuż terenu zieleni urządzonej parkowej (rys. 1 – oznaczenia KDD2 i KDD4 oraz żółta przerywana linia pomiędzy KDD2 i KDD4).

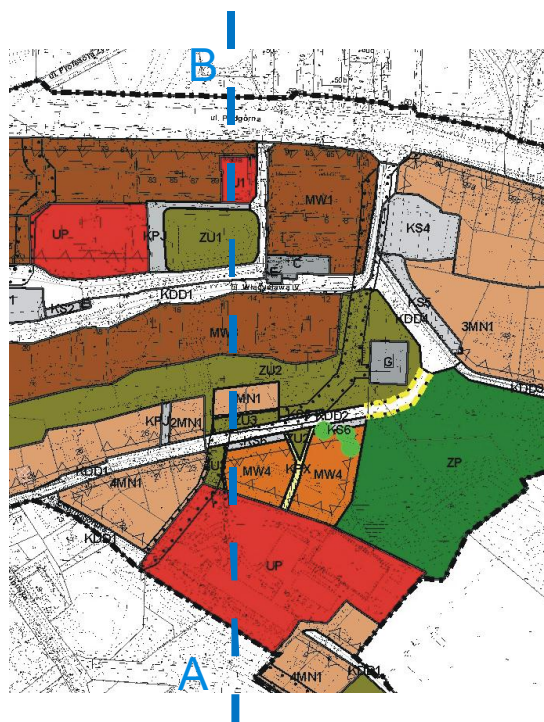
Rys. 3. Fragment miejscowego planu zagospodarowania przestrzennego wraz linią przekroju

Fig. 3. Part of the local development project with section line

Na terenie Osiedla Braniborskiego objętego planem miejscowym, znajdują się strefy silnych zaburzeń glacitektonicznych (rys. 2). Szczególnie niebezpieczna sytuacja występuje w rejonie ulicy Władysława IV, gdzie występują strefy silnych zaburzeń glacitektonicznych połączone z bardzo skomplikowanym ukształtowaniem terenu, charakteryzującym się dużymi spadkami (rys. 3 i 4).

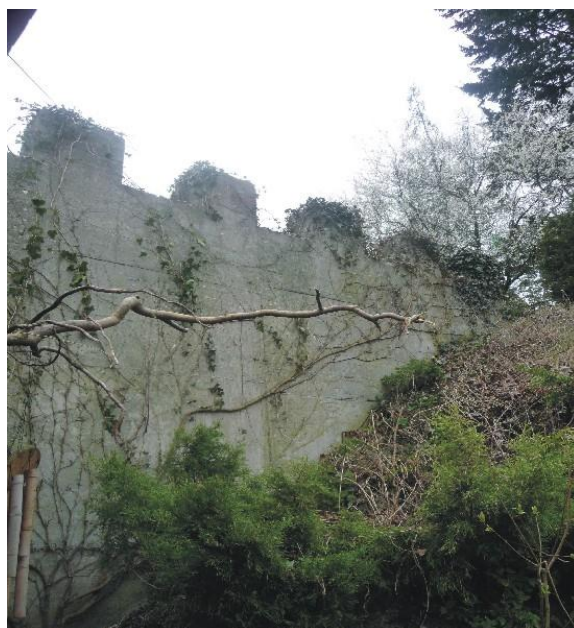
Fot. 1. Mur oporowy wykonany w celu wzmocnienia zbocza przy ul. Braniborska – Władysława IV

Phot. 1. Retaining wall constructed in order to strengthen the slope at Braniborska - Wladyslaw IV streets

Skutkiem przeprowadzonych badań i ekspertyz było wzmocnienie zbocza przy ul. Braniborskiej murem oporowy o wysokości około 5 m, znajdującym się obecnie na działce zabudowanej przy położonej przy ul. Braniborskiej 28 (rys. 4 i fot. 1). Dodatkowo na zbocze został nawieziony materiał gruntowy o miąższości około 2 m i wykonano nasadzenia drzew i krzewów w celu wzmocnienia struktury zbocza. Proponowano również zdjęcie VII ostatnich pięter w budynkach wysokich położonych przy ul. Władysława IV w celu zmniejszenia obciążenia gruntu. W przeprowadzonej w 1995 roku ekspertyzie [Ekspertyza 1995] można przeczytać, że budynki położone przy ul. Władysława IV są zlokalizowane na zarówno w strefie silnych zaburzeń głacitektonicznych (krawędź morfologiczna), jak i na nieeksploatowanych warstwach węgla brunatnego, a niewłaściwe zagospodarowanie zbocz może powodować sufozję podziemną (wplukiwanie gruntu przez wody podziemne).

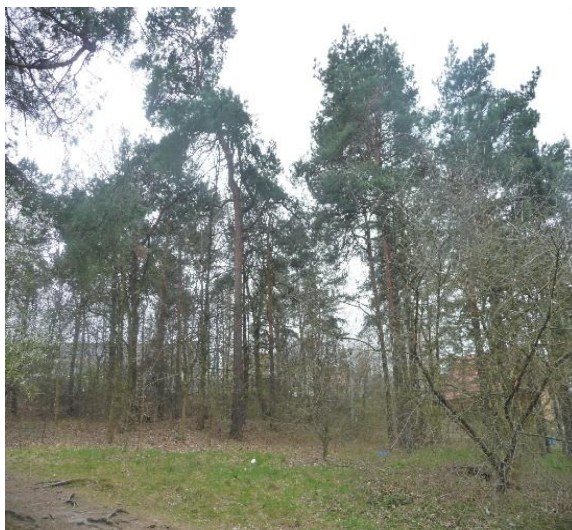
Fot. 2. Drzewa przeznaczone pod wycinkę na obszarach przeznaczonych pod zabudowę i drogę

Phot. 2. Trees marked for felling in areas designated for development and road

- wycięcie drzew pod przyszłe tereny osiedlowe oraz drogę (fot. 2) spowoduje zachwianie warunków gruntowo wodnych, co może skutkować nierównomiernym osiadaniami podłoża, a w konsekwencji pękaniem i uszkodzeniem budynków położonych na obszarach zaburzonych glacytektonicznie;

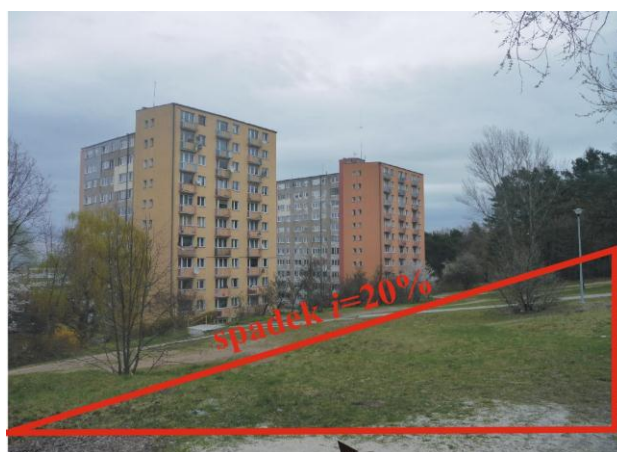
Różnica wysokości pomiędzy osią ul. Braniborskiej a dołem skarpy przy ul. Władysława IV (około 10m)

Odległość pomiędzy osią ul. Braniborskiej a dołem skarpy przy ul. Władysława IV (około 50m)

Fot. 3 Spadek zbocza od ul. Braniborskiej w kierunku ul. Władysława IV
Phot. 3. Decrease in slope from the Braniborska street toward the Władysław IV street

- usunięcie systemów korzeniowych drzew wysokich przeznaczonych pod wycinkę spowoduje zwiększoną erozję i spływ nie zabezpieczonych mas ziemnych. W tym przypadku istotny jest fakt, że na omawianym terenie występują bardzo duże spadki (około 20%) – na odcinku około 50 m od osi ul. Braniborskiej do wieżowców przy Władysława IV różnica wysokości wynosi około 10 m (fot. 3). Nawet w chwili obecnej podczas intensywnych opadów deszczu następuje spływ gruntu w kierunku wieżowców położonych przy Władysława IV, powodując niedrożność kanalizacji deszczowej, co w konsekwencji prowadzi do zalewania piwnic;

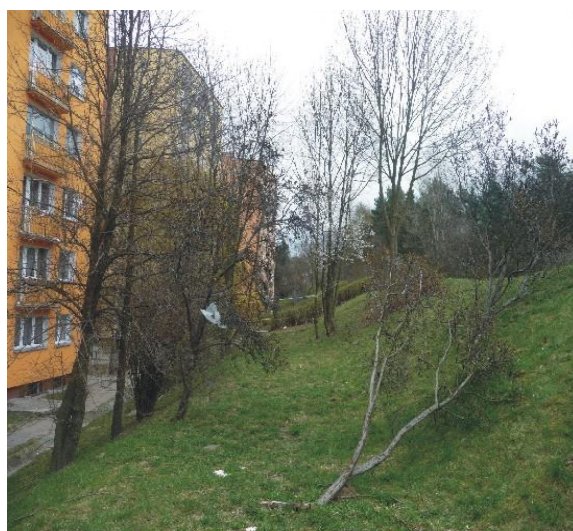
Fot. 4. Spadek zbocza od ul. Braniborskiej w kierunku ul. Władysława IV
Phot. 4. Decrease in slope from the Braniborska street toward the Władysław IV street
