Rewitalizacja XIX-wiecznych obiektów pofabrycznych

Dr hab. inż. Tadeusz Urban, Politechnika Łódzka

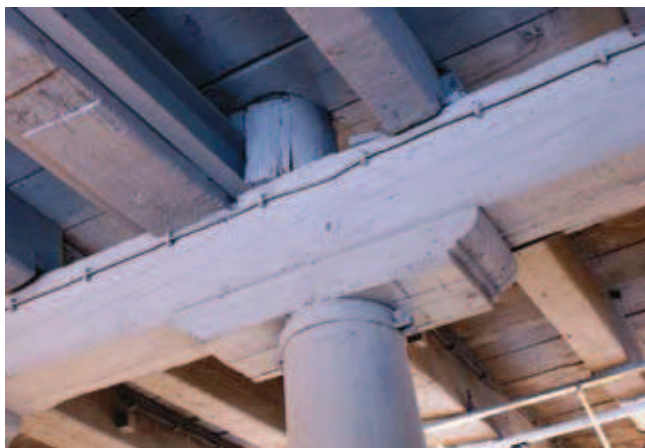
Rys. 2. Detale drewnianej konstrukcji Białej Fabryki

gu, a do nich bezpośrednio przybite są deski podłogi. Rozstaw belek poprzecznych jest dość nieregularny i wynosi od 0,6 do 0,8 m. Łączenia poszczególnych odcinków podciągów stosowano zarówno nad słupami, jak również w przęsłach. Belki na słupach opierały się poprzez drewniane lub żeliwne łoża (rys. 2).

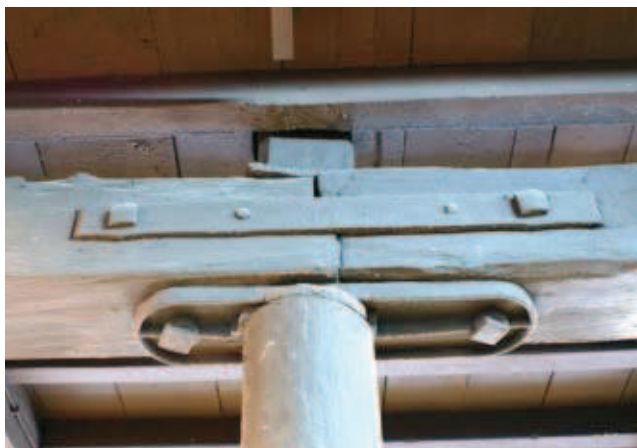
Rys. 3. Oparcie drewnianego podciągu na żelaznym słupie

W późniejszych budynkach przemysłowych pojawiają się słupy żeliwne wspierające drewniane stropy. Jeden z możliwych przykładów takiego rozwiązania pokazano na rysunku 3. Na rysunku 4 pokazano zdemontowaną belkę drewnianego stropu przystosowaną do oparcia na żeliwnym słupie. W celu umożliwienia przejścia obciążenia od słupów wyższych kondygnacji, końcówka belki była owalnie wycięta. Drewniane żebra stropu opierano na podciągach w specjalnie wyciętych gniazdach.

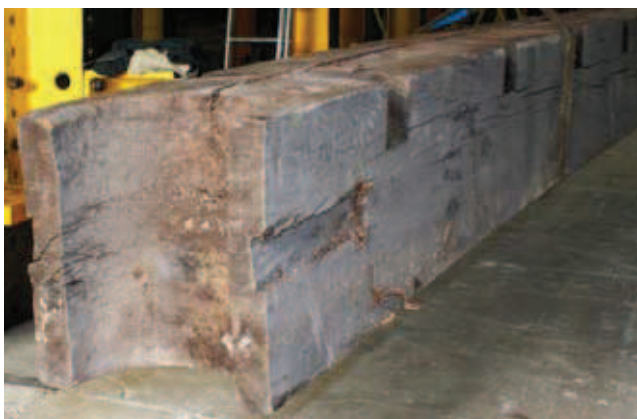
Rys. 4. Drewniany podciąg przystosowany do oparcia na żelaznym słupie

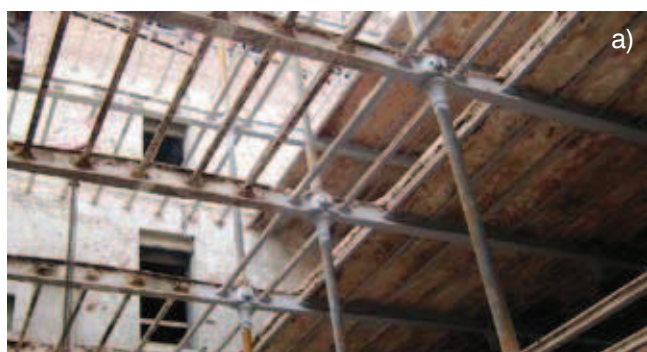
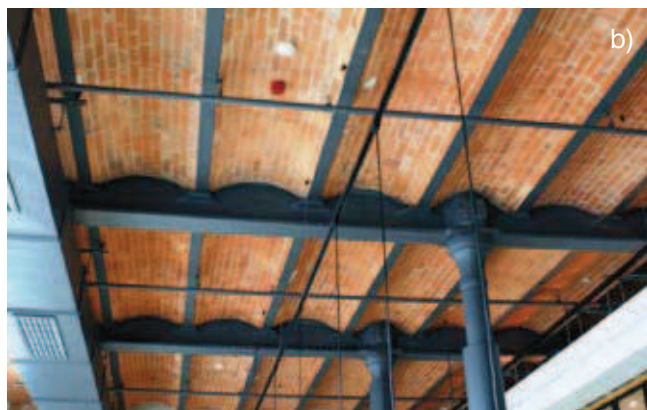
Rys. 8. Szkielet żeliwno-stalowy w budynku bytej przędzalni Poznańskiego: a) w trakcie robót adaptacyjnych, b) po zakończeniu robót – strop nad parterem w pomieszczeniach restauracyjnych hotelu Andel's

ny kolejowej (prawdopodobnie były to szyny z odzysku). Rozstaw zeber wynosi około 0,86 m. Budynek znajduje się obecnie w kompleksie łódzkiej Manufaktury, i od połowy 2009 r. pełni funkcje hotelowe (Hotel Andel's). Na rysunku 8 pokazano szkielet budynku w trakcie prowadzenia robót i po ich zakończeniu.

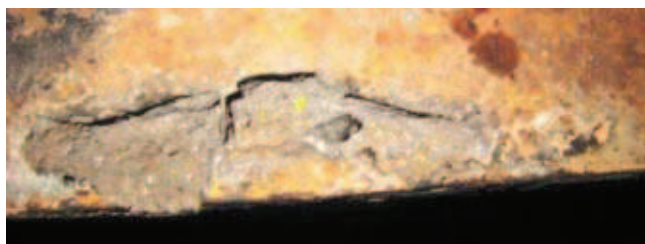
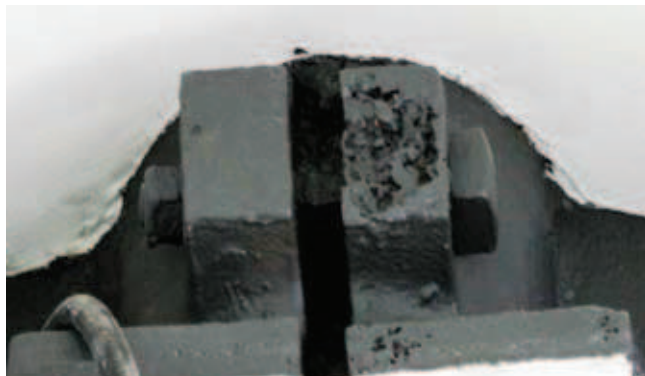
Rys. 11. Niedoskonałości odlewnicze dźwigarów żelwnych

łożone jest wyżej od środka ciężkości przekroju. Ważną informacją wynikającą z badań tej belki jest fakt, że nie osiągnięto wytrzymałości materiału na rozciąganie ($87,3 < 128$ MPa). Osiągnięte naprężenia wynoszą tylko około 68% wytrzymałości uzyskanej w próbie rozciągania. Można to tłumaczyć niejednorodnością materiałową żelwa, gdyż na powierzchni dźwigarów można było zauważyć liczne imperfekcje wynikające z niedoskonałości procesu technologicznego przy odlewaniu elementów (rys. 11).

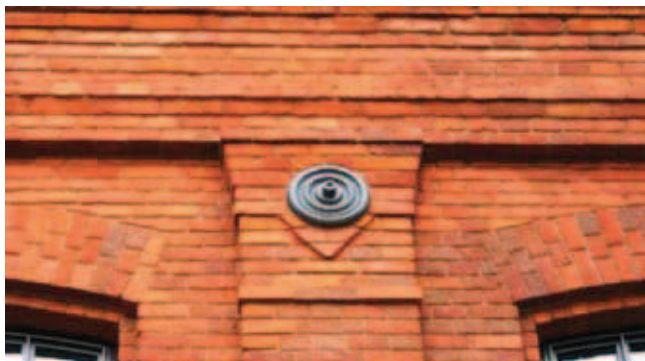
Rys. 13. Żeliwny element kotwiący podciągi stropów – Hotel Andel's w Łodzi

W łódzkich fabrykach żeliwo znajduje zastosowanie nie tylko w głównych elementach konstrukcyjnych jakim są słupy, ale również w wielu innych, a zwłaszcza w licznych detalach architektonicznych. Jednym z najbardziej charakterystycznych detali wielokondygnacyjnych budynków fabrycznych są elementy kotwiące usytuowane na ścianach elewacyjnych (rys. 13). Stanowiły one zakotwienie głównych podciągów stropów drewnianych, żeliwnych i stalowych. Z żeliwa wykonywano również schody wewnętrzne (rys. 14) oraz

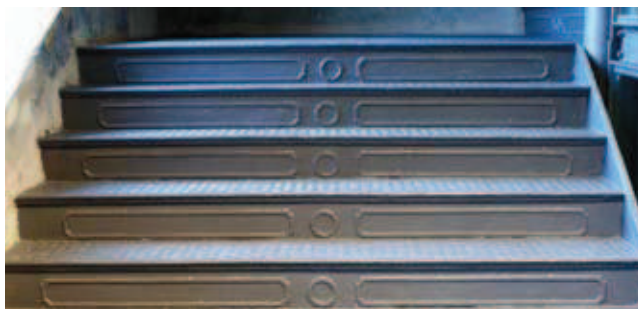
Rys. 14. Wewnętrzne schody żeliwne w Hotelu Andel's w Łodzi

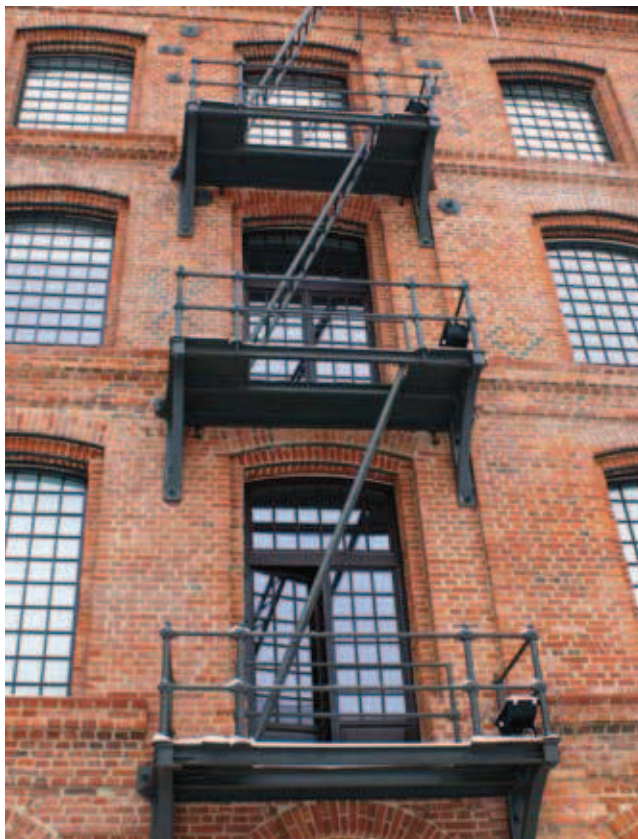
Rys. 15. Schody ewakuacyjne w jednym ze skrzydeł Centralnego Muzeum Włókiennictwa (Biała Fabryka)

zewnątrzne ewakuacyjne (rys. 15). Znalazło ono również zastosowanie do wykonywania posadzek przemysłowych.

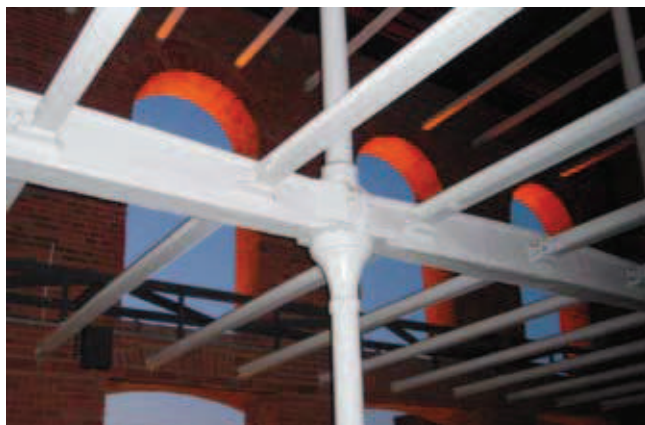
Rys. 16. Stalowe żebra wykonane z szyn kolejowych w jednym z budynków Manufaktury w Łodzi

We wszystkich właściwie obiektach fabrycznych drugiej połowy XIX wieku występują elementy konstrukcji stalowych. W przędzalni Poznańskiego są to żebra stropów odcinkowych o przekroju szyny kolejowej (rys. 16) i nitowane belki blachownicowe pod zbiornikiem p.poż., obecnie pod niecką basenu w Hotelu Andel's (rys. 17).

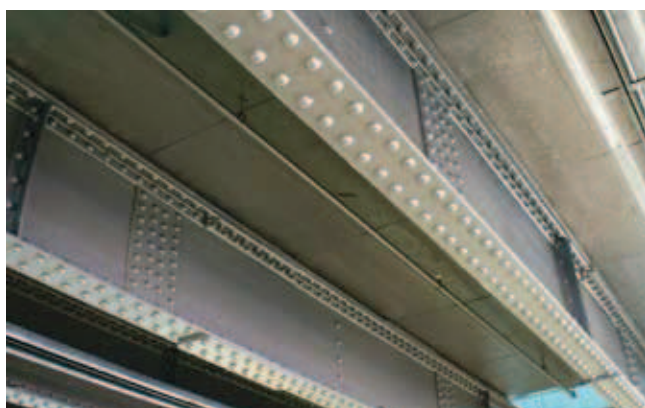
Rys. 17. Stalowe belki pod basenem w Hotelu Andel's w Łodzi

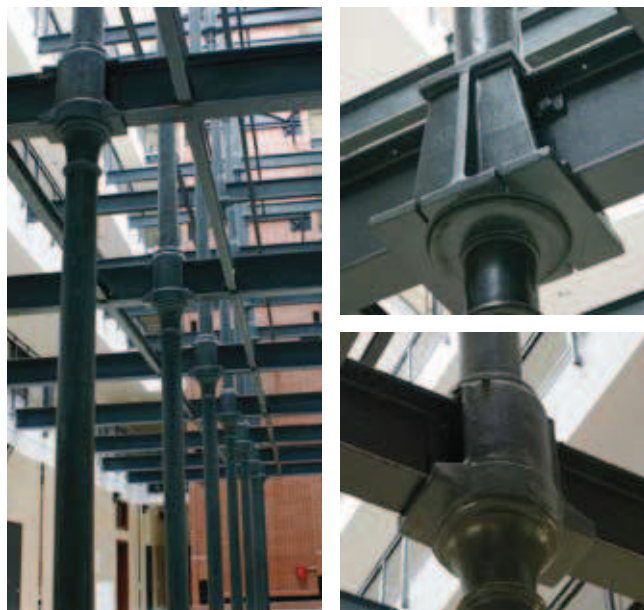
Rys. 18. Fragmenty szkieletu stalowo-żeliwnego w jednym z budynków kompleksu mieszkalnego „U Scheiblera” w Łodzi na Księżym Młynie

Szkielet stalowo-żeliwny został zastosowany również w największym co do wielkości kompleksie fabrycznym Scheiblera na Księżym Młynie w Łodzi. Obecnie w kompleksie tym ma miejsce rewitalizacja, w wyniku której powstanie osiedle mieszkaniowe „U Scheiblera”. Na osiedlu tym adaptowano stare obiekty fabryczne na budynki mieszkalne, tzw. „lofty”, jak również wybudowano szereg nowych o architekturze nawiązującej do historycznych budynków przemysłowych. W części obiektów zachowano fragmenty oryginalnego szkieletu stalowo-żeliwnego (rys. 18).

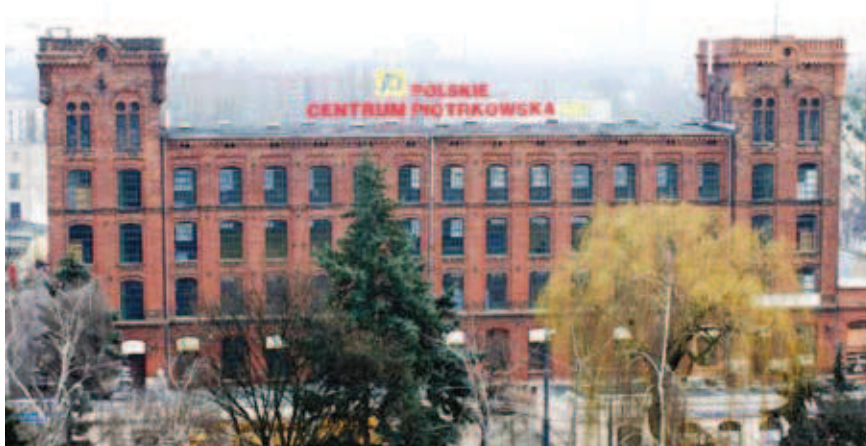
Rys. 19.
Budynek dawnej Fabryki Spółki Akcyjnej Wyróbów Bawełnianych i Wełnianych Markusa Silbersteina w Łodzi przy ul. Piotrkowskiej 250 wzniesionej w latach 1894÷1896

steina w Łodzi przy ul. Piotrkowskiej 250, wzniesiona według projektu Adolfa Zeligsona (rys. 19 i 20).

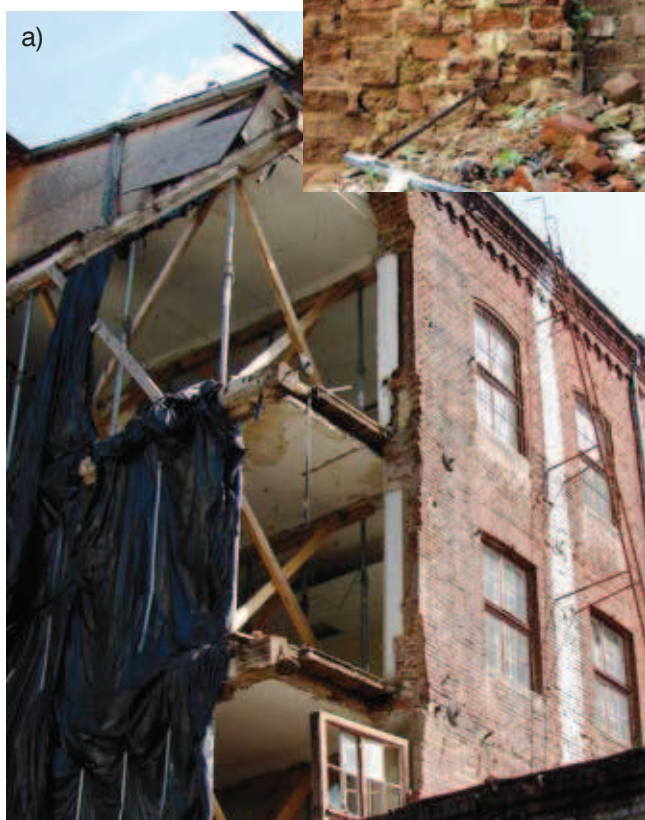
Rys. 23. Katastrofa zabytkowego budynku tzw. „Centrali” K. Scheiblera przy Pl. Zwycięstwa (dawniej Rynek Wodny) w Łodzi: a) fragment budynku od strony południowej po katastrofie, b) przełom muru

Rewitalizacja XIX-wiecznych fabryk stawia przed uczestnikami procesu inwestycyjnego wysokie wymagania co do ich kompetencji zawodowych. Z łódzkich doświadczeń wynika, że najstarszym elementem konstrukcyjnym są mury. Większość awarii i katastrof, które wydarzyły się w ostatnich kilkunastu latach w trakcie rewitalizacji fabryk, było spowodowane zbyt optymistycznym oszacowaniem nośności ceglanych murów. Na rysunku 23 pokazano fragment budynku od strony południowej po katastrofie,

która miała miejsce w 2005 r. w trakcie prowadzonych robót remontowych. Szczegółowy przebieg zdarzeń tej katastrofy został zaprezentowany podczas konferencji Awarie Budowlane w 2011 r. [9].

ści 1 MPa. Dodatkowo należy przewidywać możliwość złego wykonawstwa (rys. 23b) i różnych możliwych niespodzianek niewidocznych z zewnątrz ściany (rys. 24).
