BIULETYN WAT  
VOL. LVI, NR 4, 2007

## Stateczność płyt naprawianych z wykorzystaniem materiałów kompozytowych

MAREK ROŚKOWICZ

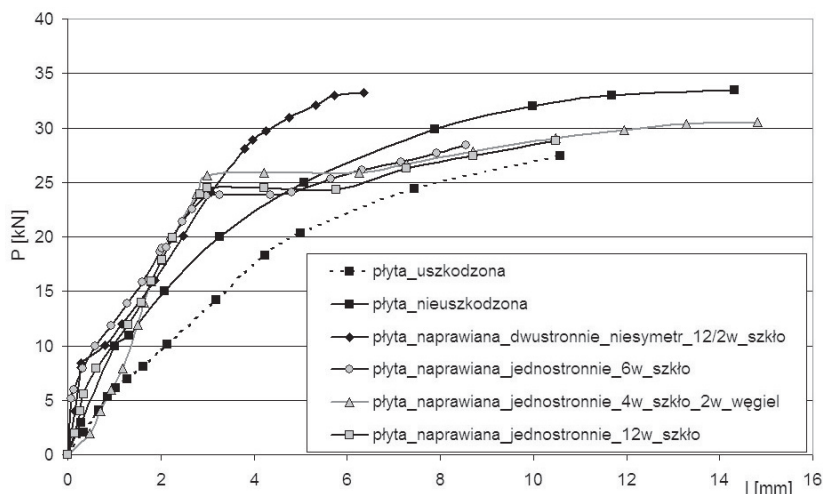
Rys. 4. Charakterystyki obciążenia ( $P = f(\Delta l)$ ) płyt poddanych ścinaniu, wykonanych z duralowej blachy PA 7T4 o grubości 1 mm (płyty: nieuszkodzone, uszkodzone i naprawiane jednostronnie)

Na podstawie przeprowadzonych badań stwierdzono, że naprawiane płyty, w zależności od sposobu naprawy (jednostronny, dwustronny, symetryczny, niesymetryczny) oraz struktury nakładek wzmacniających (kompozyt szklany, węglowy, szklano-węglowy) charakteryzują różne krzywe obciążenie–odkształcenie. Wszystkie naprawiane płyty, w zakresie obciążeń poniżej siły krytycznej wyznaczonej dla płyty nieuszkodzonej, wykazały wyższą od niej sztywność. Wydaje się, że taka prawidłowość wynikała z przyjętej metody naprawy, gdzie wykorzystano wkładkę metaliczną stanowiącą wypełnienie uszkodzonej płyty i wykonaną z tego samego materiału co uszkodzona płyta, oraz z zastosowania nakładki kompozytowej, która dodatkowo usztywniała płyty w obszarze krawędzi otworu.

Obserwowano również charakterystyczne różnice pomiędzy krzywymi prezentowanymi na rysunkach 4 i 5. Płyty naprawiane jednostronnie, po przekroczeniu określonej stałej wartości obciążenia ulegały gwałtownemu odkształceniu (charakterystyczny „uskok” na krzywej). Interesujący jest także fakt, że niezależnie od rodzaju nakładki wzmacniającej (w postaci kompozytu szklanego 6- i 12-warstwowego czy szklano-węglowego) wartość obciążenia, przy której nastąpiła gwałtowna zmiana charakteru krzywej była porównywalna i wynosiła około 25 kN. Moment gwałtownej zmiany przebiegu krzywej z pewnością związany był z niszczeniem połączenia adhezyjnego pomiędzy metaliczną wkładką a kompozytową nakładką i dynamicznym wypchnięciem metalicznej wkładki z otworu. Jednocześnie uszkodzeniu ulegało również połączenie adhezyjne pomiędzy kompozytową nakładką a płytą.

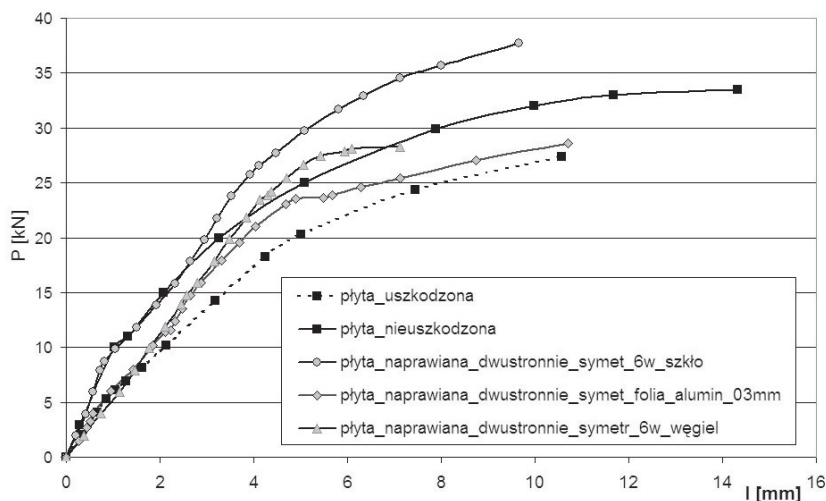
Rys. 5. Charakterystyki obciążenia ( $P = f(\Delta l)$ ) płyt poddanych ścinaniu wykonanych z duralowej blachy PA 7T4 o grubości 1mm (płyty: nieuszkodzone, uszkodzone i naprawiane dwustronnie)

folię aluminiową o grubości 0,3 mm, a wyniki dla tego etapu badań zamieszczono na wykresie (rys. 5).

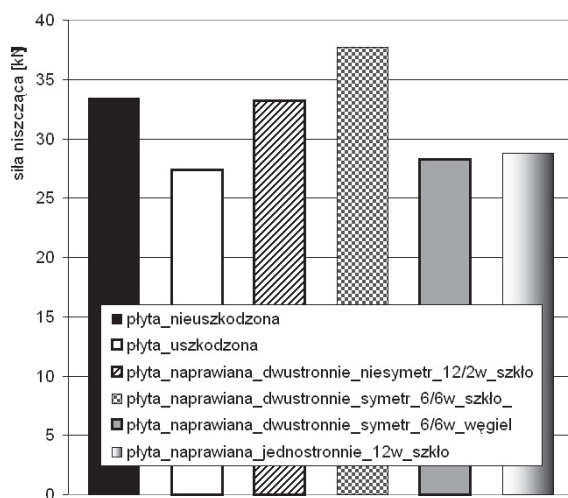
Rys. 10. Porównanie wartości obciążeń niszczących płyt naprawianych różnymi metodami

W badaniach własnych najlepsze rezultaty otrzymano dla płyt naprawianych z wykorzystaniem dwustronnej nakładki wzmacniającej wykonanej z 6-warstwowego laminatu szklanego. Charakterystyka  $P = f(\Delta l)$  otrzymana dla tak naprawianej płyty w znaczącym zakresie pokrywała się z charakterystyką otrzymaną dla płyty nieuszkodzonej (por. rys. 5). Obciążenie, przy którym płyta ulega zniszczeniu (nośność płyty), było większe niż dla próbki nieuszkodzonej — rysunek 10 (przy wartości siły równej 37,8 kN przerwano badanie ze względu na ustawiony dla tego etapu badań zakres maszyny wytrzymałościowej na poziomie 40 kN).

Najmniejsza nośność charakteryzowała płyty naprawiane z wykorzystaniem dwustronnej nakładki wzmacniającej wykonanej z 6-warstwowego laminatu węglowego oraz płyty naprawiane jednostronną 12-warstwową nakładką z laminatu szklanego.
