## Diagnozowanie stanu technicznego kompozytowych nakładek naprawczych

**Streszczenie.** W pracy przedstawiono wyniki badań eksperymentalnych, w których podjęto próbę diagnozowania stanu technicznego kompozytowych nakładek naprawczych. Do diagnozowania wykorzystano tensometry przyklejane na kompozytowych węzłach naprawczych. Kompozytowe węzły naprawcze zostały uformowane na płytach wykonanych ze stopu aluminium, które po uszkodzeniu naprawiano za pomocą wkładki metalowej i nakładki kompozytowej oraz na dźwigarze usterzenia poziomego samolotu Su-22. Płyty podparte przegubowo na czterech brzegach ścinano statycznie równomiernym obciążeniem  $q$ , natomiast dźwigar obciążano cyklicznie momentem gnącym na specjalnie przygotowanym stanowisku pomiarowym. Nakładki kompozytowe na płycie formowano techniką worka próżniowego, natomiast na dźwigarze techniką laminowania na mokro. Badania płyt wykonano dla różnych przypadków uszkodzenia: odklejenie w strefie krawędzi nakładki, odklejenie na granicy krawędzi uszkodzenia i wkładki metalowej oraz całkowite odklejenie wkładki metalowej. W badaniach naprawianego węzła dźwigara oceniono wpływ obciążeń cyklicznych na zmiany odkształceń w procesie di

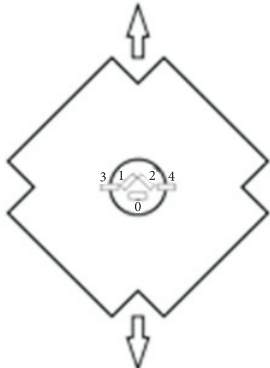
<p>Rozety tensometryczne naklejone na środku nakładki. Dodatkowe dwa tensometry naklejone na granicy nakładki kompozytowej i wkładki metalowej. Brak folii teflonowej. Próbka B — bez metalowej wkładki.</p>
C1

Rys. 5. Schematy naklejenia tensometrów na badane próbki

Na przygotowane próbki (na powierzchni nakładek kompozytowych) naklejono tensometry typu RL 20/120 zgodnie ze schematem prezentowanym na rysunku 5.

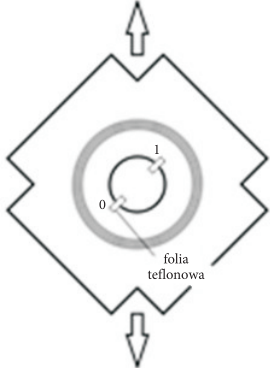
<p>Folia teflonowa pod nakładką kompozytową na granicy krawędzi płyty i wkładki metalowej. Naklejone dwa tensometry o oznaczeniach 0 i 1.</p>
C2

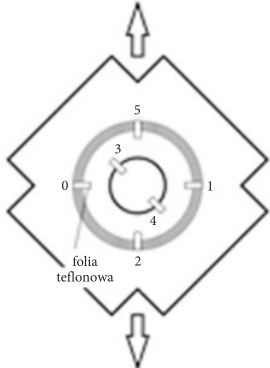
<p>Folia teflonowa pod nakładką kompozytową w strefie krawędzi nakładki. Naklejono sześć tensometrów zgodnie ze schematem prezentowanym na rysunku (oznaczenia od 0 do 5).</p>

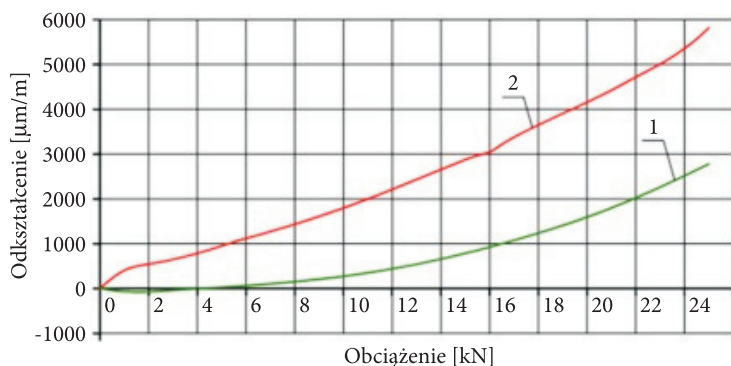
Rys. 12. Porównanie maksymalnych odkształceń głównych w próbce A i B: 1 — próbka z metalową wkładką; 2 — próbka bez metalowej wkładki

Wybrane wyniki badań przedstawiono w postaci wykresów zmian odkształceń w funkcji obciążenia. Na rysunku 12 porównano wartości maksymalnych odkształceń głównych rejestrowanych przez rozetę tensometryczną, w próbce z wkładką metalową i bez wkładki metalowej (próbka A i B). Maksymalne odkształcenia główne istotnie wzrosły po usunięciu metalowej wkładki, np. dla obciążenia próbki równego 11 kN zanotowano ponadpięciokrotny wzrost odkształceń. Dla maksymalnych wartości obciążenia próbki wzrost był dwukrotny.

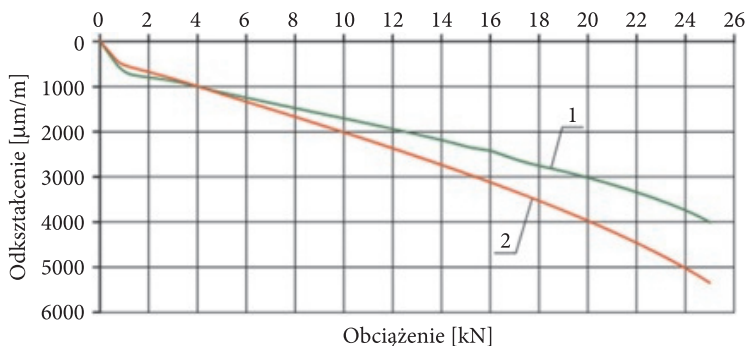
Rys. 13. Porównanie odkształceń tensometru nr 3 w próbce A i B: 1 — próbka bez metalowej wkładki; 2 — próbka z metalową wkładką

Dla tych samych próbek przeanalizowano także wskazania pozostałych dwóch tensometrów (nr 3 i nr 4) naklejonych na nakładkę kompozytową. Otrzymane wyniki dla tensometru 3. zaprezentowano na rysunku 13. Istotne różnice w odkształceniach obserwowano dopiero po przekroczeniu obciążenia 6 kN.

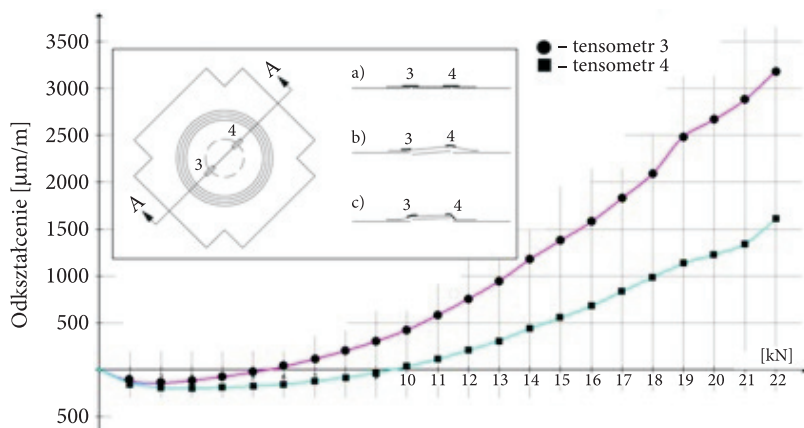
Rys. 18. Porównanie odształceń tensometru 3 i 4 w próbce C2 oraz charakter przemieszczeń wkładki metalowej

o tym istotne różnice w odształceniach tensometrów 3 i 4. Wartości odształceń rejestrowanych przez tensometry oraz przyczyny tego stanu rzeczy wyjaśniono na rysunku 18.

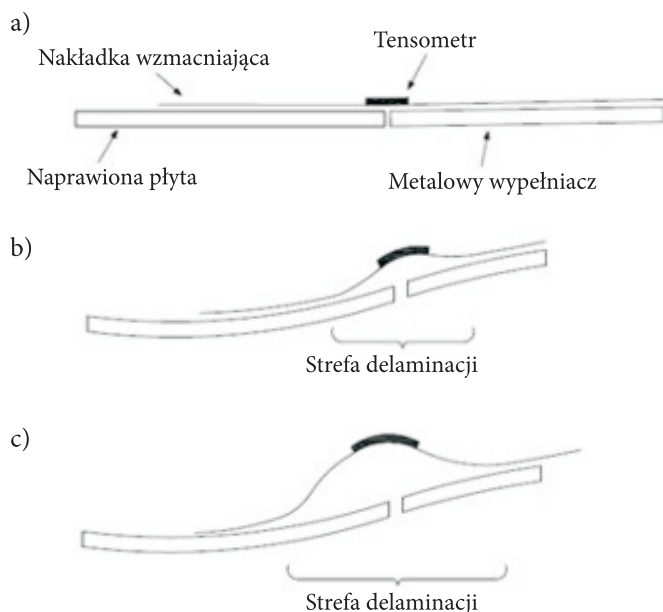
Rys. 19. Odształcenie nakładki kompozytowej w zależności od wielkości strefy odklejenia: (a) brak stref delaminacji; (b) mały obszar odklejenia; (c) duży obszar odklejenia

W trakcie realizacji próby trwałościowej (wykonano 550 cykli w zakresie obciążenia 0...25 kN) obserwowano dalszy rozwój uszkodzenia. Odształcenia rejestrowane przez tensometr nr 3, położony najbliżej strefy uszkodzenia, wraz z liczbą cykli zwiększały się. Wydaje się, że zmiany te miały związek z propagacją odklejenia do środka węzła naprawczego. Zwiększająca się strefa odklejenia nakładki kompozytowej pod tensometrem nr 3 była przyczyną rosnących odształceń samego tensometru, zgodnie ze schematem prezentowanym na rysunku 19.

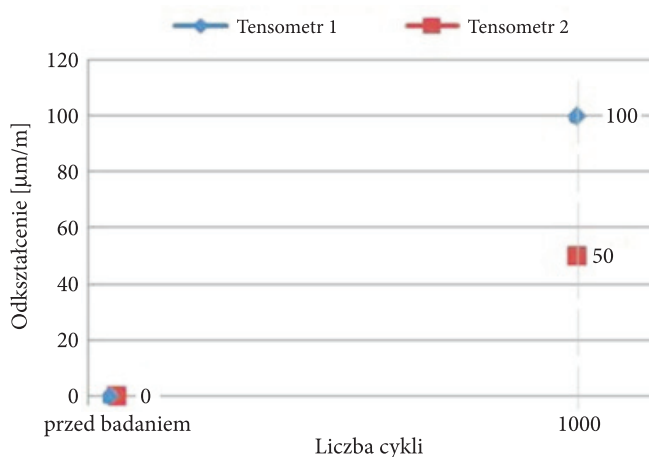
Rys. 20. Wartości odkształceń tensometru 1 i 2 po odciążeniu dźwigara po wykonaniu 1000 cykli (przesunięcie 15 mm = siła 640 N)

Po wykonaniu pierwszej serii pomiarowej (przemieszczenie siłownika 15 mm, 1000 cykli) układ został odciążony i dokonano pomiaru odształceń. Na rysunku 20 zaprezentowano wyniki pomiaru dla tensometrów 1 i 2 zamontowanych na pasie dźwigara (odkształcenia dla tensometrów 3 i 4 były równe zero).

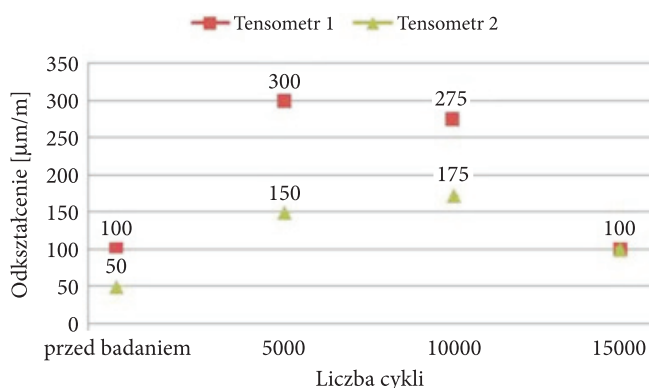
Rys. 21. Wartości odkształceń tensometru 1 i 2 po odciążeniu dźwigara po wykonaniu 3×5 000 cykli (przesunięcie 20 mm = siła 890 N)

Wyniki dla 2 serii pomiarowej zaprezentowano na rysunku 21. Podobnie jak dla pierwszej serii po każdym etapie 5 000 cykli dźwigar był odciążony i dokonywano pomiaru odształceń.

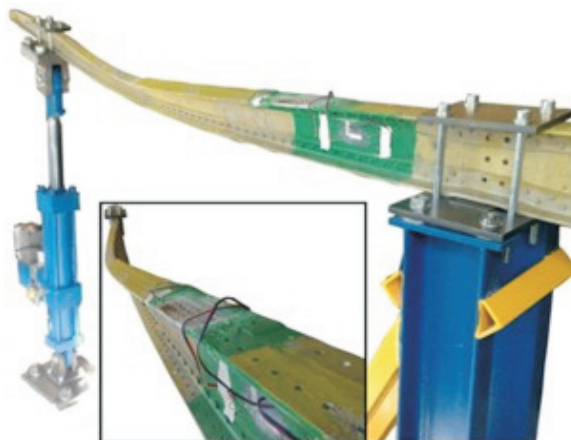
Rys. 22. Deformacja dźwigara w wyniku niekontrolowanego przemieszczenia się siłownika

bezpośrednio po zakończeniu etapu 5000 cykli, natomiast kolejne pomiary wykonano odpowiednio po 24 godzinach i 48 godzinach przerwy. W związku z tym, że wartości odkształceń rejestrowane przez czujniki tensometryczne zależały również od czasu wykonania pomiaru, wydaje się, że rejestrowane zmiany były związane z lepkosprężystymi właściwościami nakładek kompozytowych. W nieobciążonych nakładkach kompozytowych po określonym czasie mogło nastąpić zjawisko powrotu odkształceń do wyjściowego poziomu. Kolejna seria badań (10 000 cykli) potwierdziła tę prawidłowość. Niestety w trakcie wykonywania kolejnego etapu badań, na skutek błędów w układzie sterowania siłownikiem, tłoczyko siłownika zostało przemieszczone w sposób niekontrolowany do skrajnego położenia. Dźwigar utracił stateczność (rys. 22) i jednocześnie w naprawionym węźle pasa nastąpiło częściowe
