### **Badania ultradźwiękowe i termowizyjne jako narzędzie diagnostycznej oceny kumulacji nieciągłości struktury rur poliestrowo – szklanych**

**Streszczenie:** Celem pracy jest opracowanie metodyki oceny kumulacji nieciągłości metodami nieniszczącymi. Badaniom poddano handlowe rury poliestrowo – szklane wytwarzana metodą nawijania śrubowego. Obserwowane nieciągłości były efektem zarówno wad poprodukcyjnych, ale przede wszystkim procesu degradacji starzeniowo – zmęczeniowej. Oceny stopnia degradacji bezpośrednio związanej z procesem propagacji nieciągłości dokonano przy użyciu termowizji aktywnej oraz defektoskopii ultradźwiękowej. Charakterystyką diagnostyczną w przypadku termografii była prędkość nagrzewania i chłodzenia określona na podstawie rozkładu temperatury na powierzchni aktywowanej cieplnie. W przypadku defektoskopii ultradźwiękowej jako wielkość diagnostyczną przyjęto czas przejścia fali ultradźwiękowej wyznaczony metodą echa. Zmiany struktury pośrednio określono na podstawie chłonności wody. Stwierdzono, że istnieje korelacja pomiędzy własnościami określonymi w badaniach nieniszczących a chłonnością wody. Im wyższa chłonność, co świadczy o większej liczbie wad, tym ni

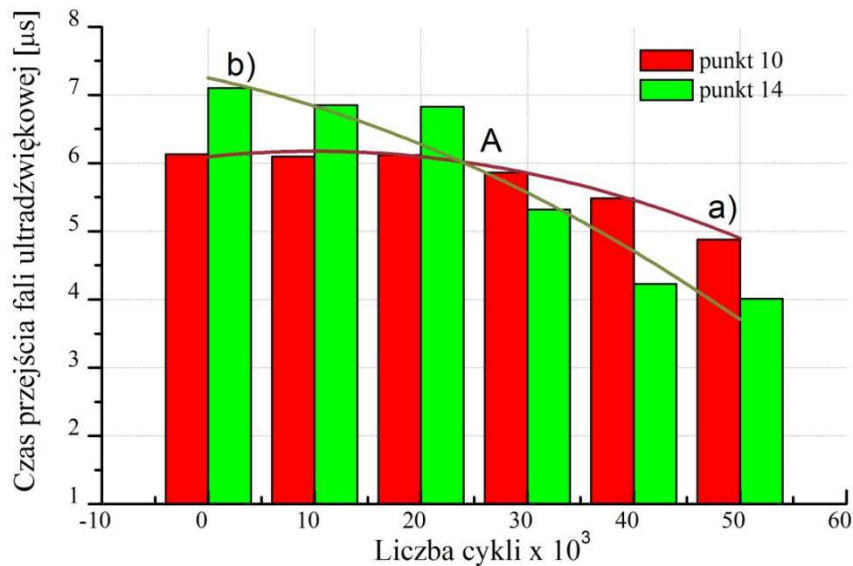
Na rysunku 4 przedstawiono zmianę czasu przejścia fali ultradźwiękowej dla dwóch punktów 14 i 10, wybranych na podstawie zaobserwowanych zmian badanej charakterystyki. W punkcie 14 następuje gwałtowny spadek czasu przejścia potwierdzający makropęknięcia. Punkt 10 przedstawia powolne, ciągle skracanie się czasu przejścia. Zmiany czasu przejścia fali ultradźwiękowej obrazują postępujący proces degradacji starzeniowo - zmęczeniowej przejawiający się w pierwszym etapie mikrowadami (minimalne skrócenie czasu przejścia) będącymi potencjalną strefą nukleacji pęknięć prowadzących do delaminacji.

Rys. 4. Zmiana czasu przejścia fali ultradźwiękowej w funkcji liczby cykli zmęczeniowych obserwowana w punkcie a) 10 i b) 14 jednej wybranej rury

Jak można zaobserwować na Rys. 3 i 4, w pierwszej fazie badań, czas przejścia fali ultradźwiękowej nie zmienia się lub zmienia się w niewielkim stopniu. Opracowane krzywe a i b (Rys. 4) przecinają się punkcie A tj. około  $30 \times 10^3$  cykli zmęczeniowych. Wyraźne skrócenie czasu przejścia fali odpowiada zmianom strukturalnym obserwowanym przede wszystkim w wyniku degradacji zmęczeniowej.

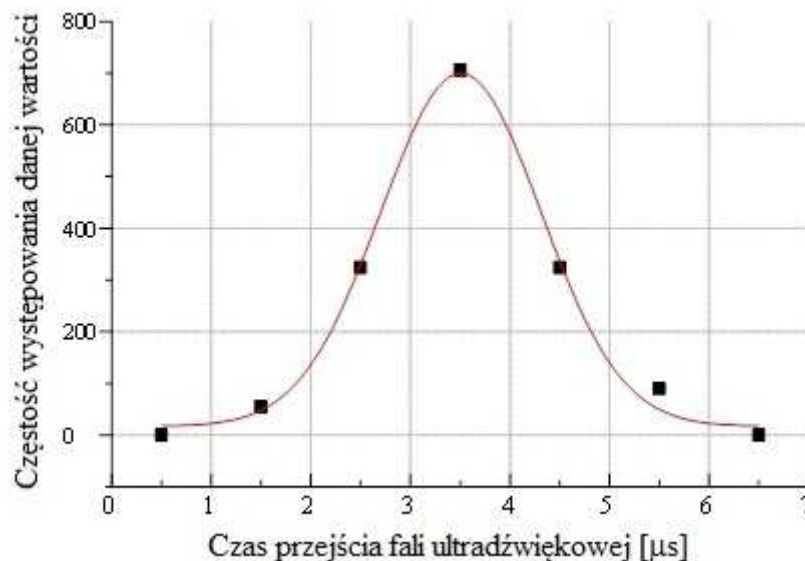
gdzie:  $y_0 = 17,18$ ;  $X_c = 3,51$  [ $\mu s$ ];  $w = 1,61$  [ $\mu s$ ];  $A = 1378,75$  [ $\mu s$ ].

Współczynnik dopasowania do funkcji opisanej zależnością 3 wynosi  $R = 0,99$ .

Rys. 5. Funkcja częstości występowania czasu przejścia fali ultradźwiękowej dla próbki wzorcowej

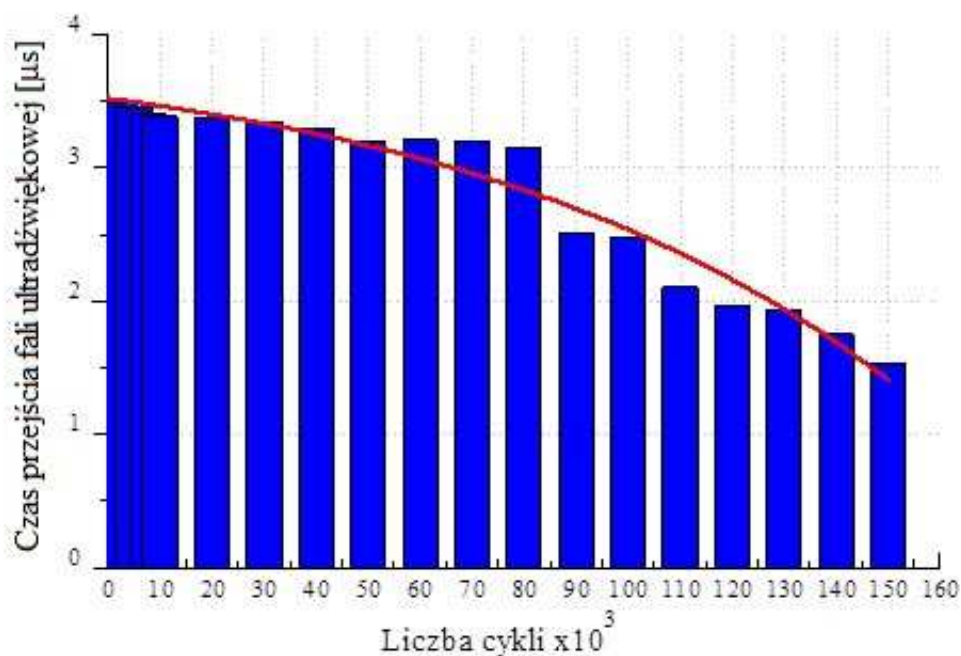
Na rysunku 6 przedstawiono zależność czasu przejścia fali ultradźwiękowej w funkcji liczby cykli, utworzoną zgodnie z wcześniej opisaną procedurą.

Rys. 6. Zależność czasu przejścia fali ultradźwiękowej od liczby cykli zmęczeniowych

Wyniki aproksymowano funkcją eksponentialną, która podobnie jak w przypadku zależności 1 i 2 najlepiej opisuje zmiany czasu przejścia w funkcji liczby cykli (współczynnik korelacji  $R=0,95$ ), w postaci:

Jak można zaobserwować na Rys. 6, w pierwszej fazie procesu degradacji, tj. do około  $5 \times 10^3$  cykli zmęczeniowych, czas przejścia fali ultradźwiękowej zmienia się w niewielkim zakresie. Towarzyszące procesowi degradacji pojawiające się mikropęknięcia przejawiają umiarkowany, równomierny spadek czasu przejścia. Gwałtowniejsza zmiana, w indywidualnym przypadku może być spowodowana kumulacją nieciągłości czy delaminacją. Na wykresie (Rys. 6) efekt ten jest obserwowany w gwałtownej postaci po około  $80 \times 10^3$  liczby cykli. Wy tłumaczeniem tego spadku jest stopień zaawansowania procesu kumulacji defektów zmęczeniowych. Ilościową identyfikację wyznaczonej korelacji można przyjąć za podstawę diagnostycznej oceny stopnia wyczerpania zdolności nośnej badanych materiałów.

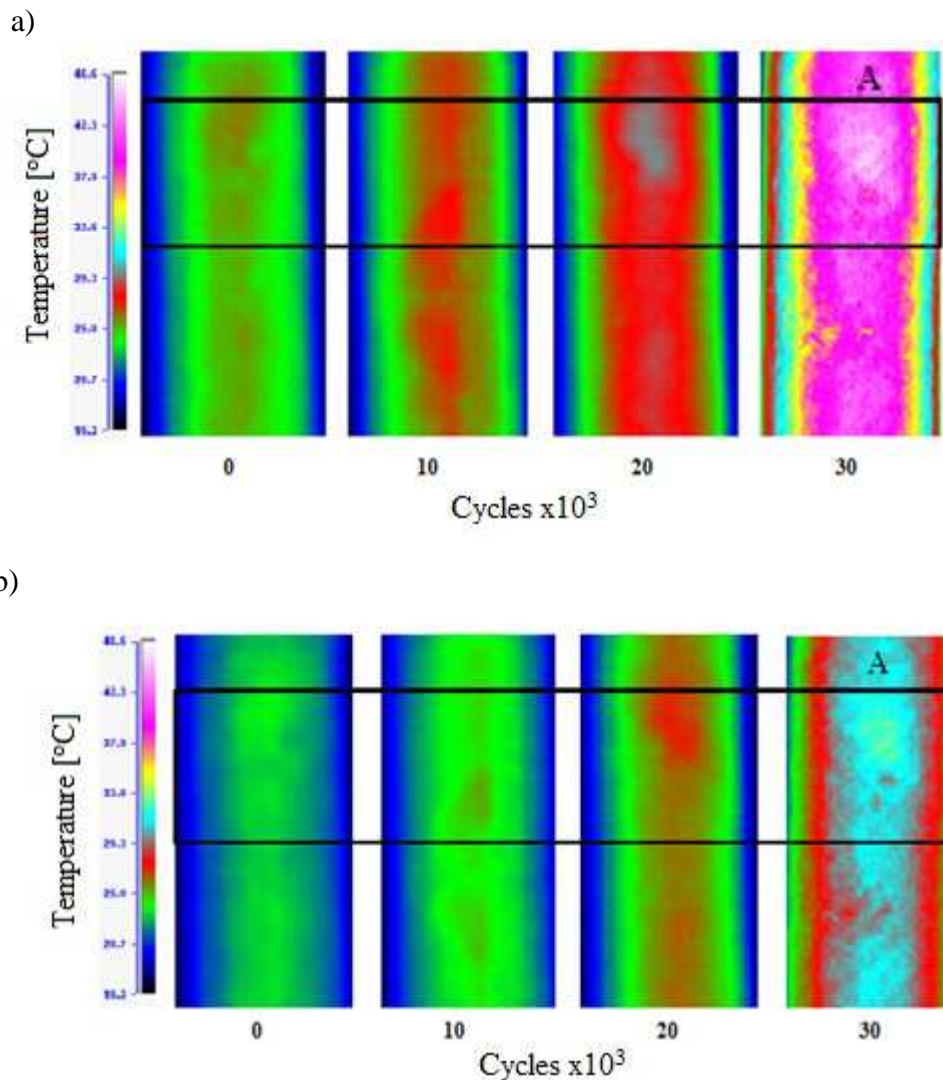
Na podstawie uzyskanych podczas badań termowizyjnych rozkładów temperatury na powierzchni zewnętrznej rury (Rys. 7) przeprowadzono analizę zmiany stanu materiału w zależności od liczby cykli zmęczeniowych. Analizy dokonano w oparciu o wyznaczone

Rys. 7. Termogram z zaznaczonym obszarem uszkodzeń (A) obrazowanym podczas (a) procesu nagrzewania oraz (b) chłodzenia

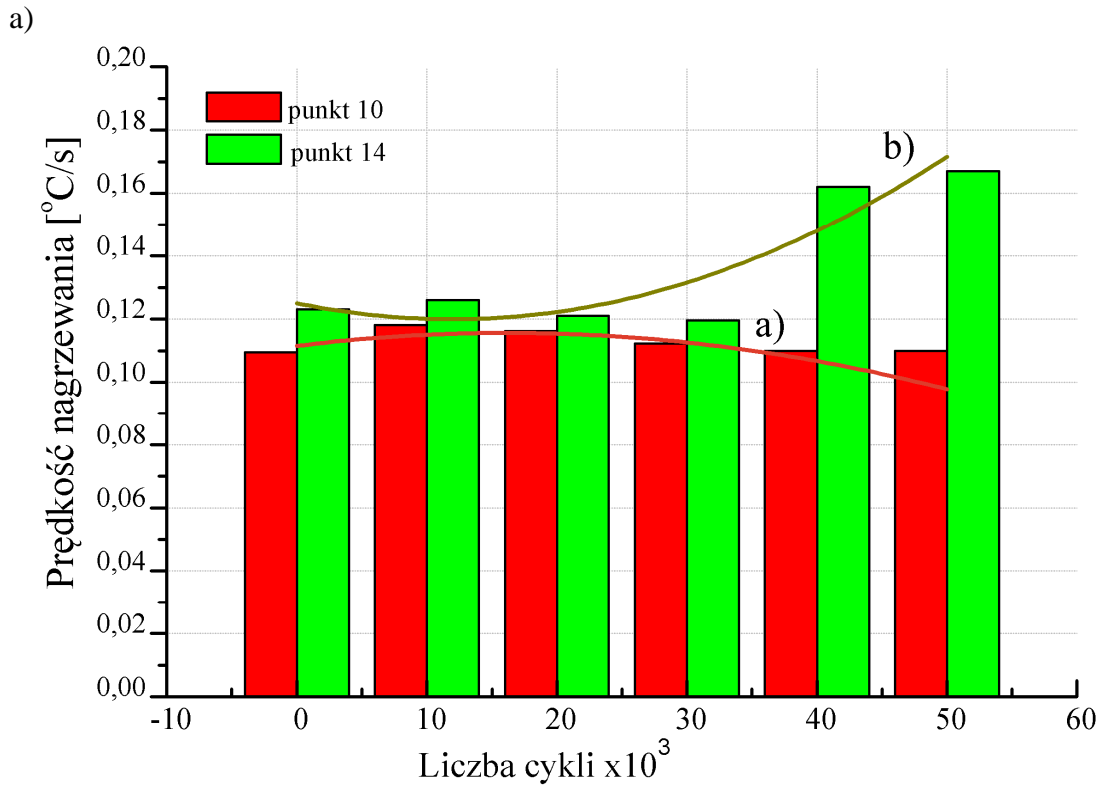
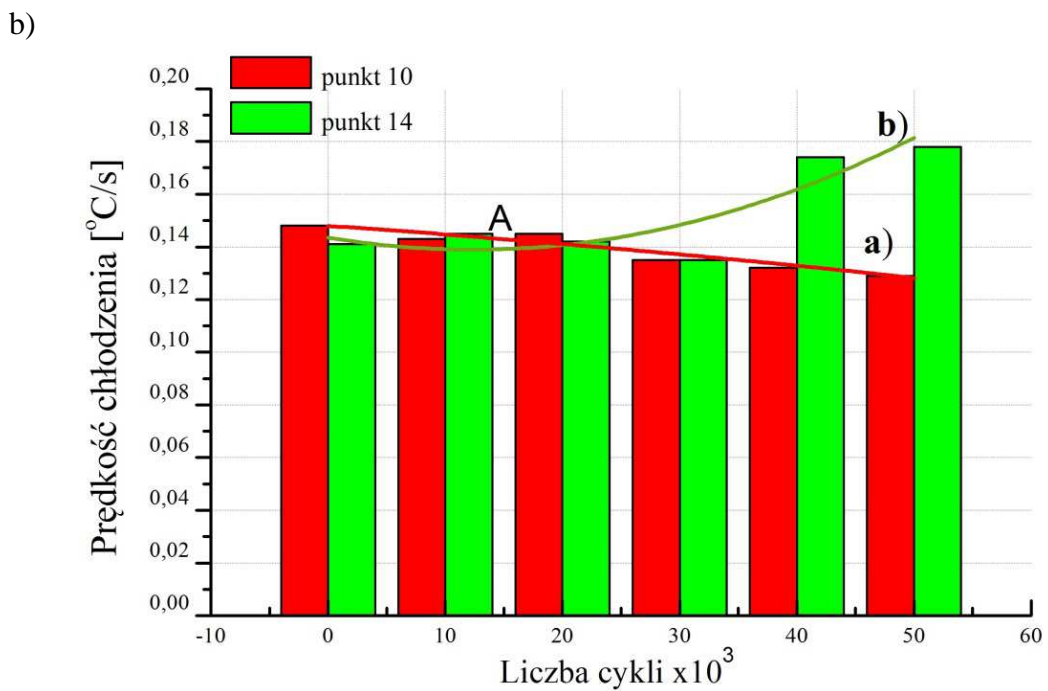
Na rysunkach 8 i 9 przedstawiono wykresy zmian prędkości nagrzewania oraz chłodzenia obserwowanych w punktach 10 i 14 (wyraźne pęknięcia) tej samej rury, której wyniki badań ultradźwiękowych zostały zaprezentowane na Rys. 3. i 4.

Rys. 9. Zmiana prędkości a) nagrzewania i b) chłodzenia w funkcji liczby cykli zmęczeniowych dla wybranych punktów 10 (krzywa a) oraz 14 (krzywa b)

Otrzymane wyniki aproksymowano wielomianem drugiego stopnia. Zmiany prędkości nagrzewania w wybranych punktach można opisać:

W przypadku badań ultradźwiękowych prowadzonych metodą echa fala ultradźwiękowa odbija się od pierwszej napotkanej nieciągłości. Ze względu na fakt, że największe naprężenia obwodowe występują na powierzchni wewnętrznej rury zgodnie z hipotezą Hubera zniszczenie powłok następuje od tej strony. Wyraźne skrócenie czasu przejścia fali ultradźwiękowej przy  $80 \times 10^3$  cyklach zmęczeniowych jest efektem pojawiających się wad od strony powierzchni wewnętrznej (Rys.6). Metoda ta jednak wymaga dostępu do badanego obiektu. Wyniki badań termowizyjnych potwierdzają zmiany strukturalne w materiale jednak nie można w sposób jednoznaczny określić punktu wyraźnego spadku prędkości nagrzewania czy chłodzenia (Rys.11). Makrowady powodują znaczny wzrost prędkości nagrzewania i chłodzenia (Rys. 9).

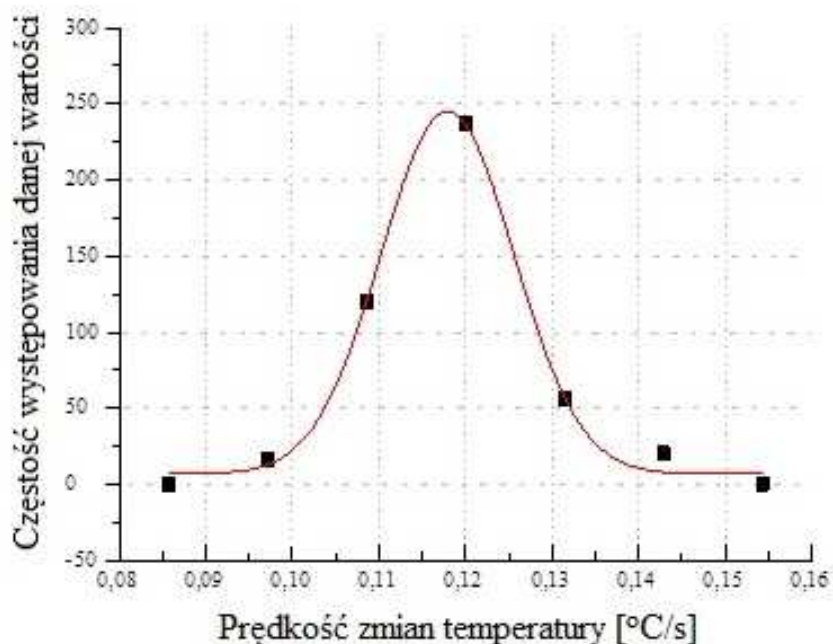
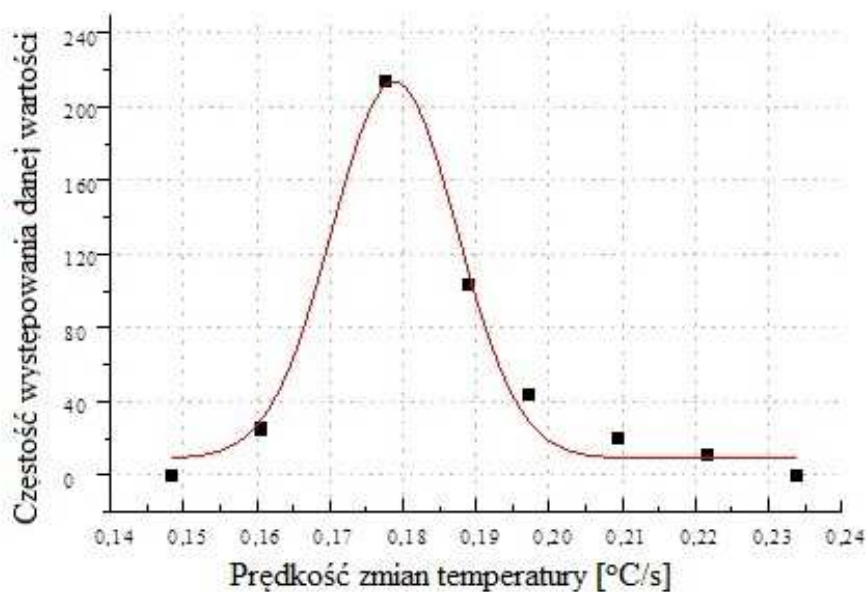
Ze względu na rozbieżności w wyznaczonych prędkościach nagrzewania i chłodzenia w całej populacji badanych próbek, w celu określenia wartości danej prędkości w kolejnej fazie degradacji przeprowadzono analizę częstości występowania opisaną funkcją zgodną z rozkładem Gaussa. Na rysunku 10 przedstawiono wyznaczone funkcje częstości występowania prędkości nagrzewania (Rys. 10a) oraz chłodzenia (Rys. 10b) rury niepoddanej degradacji o współczynnikach odpowiednio dla procesu:

Rys. 10. Funkcje częstości występowania wartości prędkości zmian temperatury w procesie (a) aktywacji cieplnej oraz (b) chłodzenia dla próbki wzorcowej

Współczynniki korelacji funkcji przedstawionych na Rys. 10 zmniejszały się w miarę postępującego procesu degradacji. Jest to proces podobny do obserwowanego w przypadku czasu przejścia fali ultradźwiękowej.

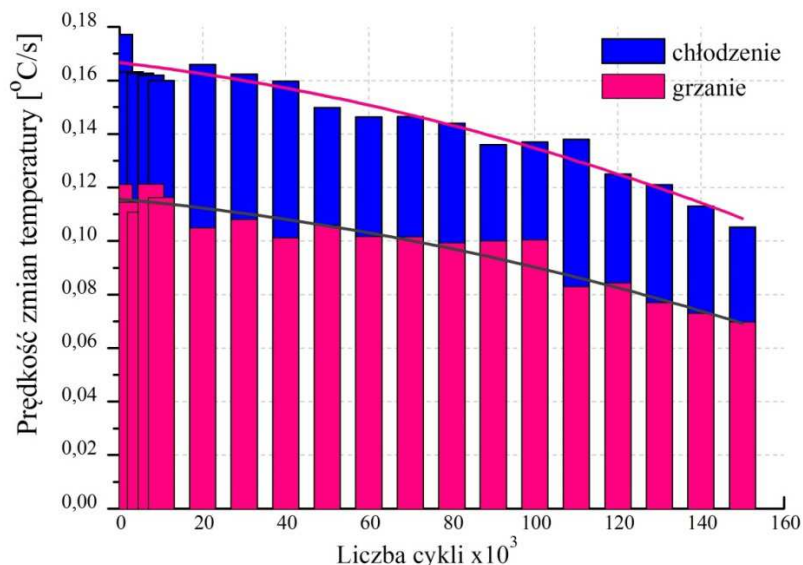
Istotną zaletą nieniszczącej diagnostyki termowizyjnej jest możliwość obserwacji i lokalizacji wad na głębokości już na etapie prowadzenia rejestracji rozkładu temperatury. Jest to możliwe m.in. dzięki zasadzie kontrastu temperaturowego [23]. Im wyżej umiejscowiona wada pod powierzchnią, tym wyższa temperatura nagrzewania. Na podstawie przeprowadzonych nieniszczących badań termowizyjnych opracowano charakterystyki zmian prędkości nagrzewania i chłodzenia w funkcji liczby cykli (Rys.11). Zależności aproksymowano wielomianem drugiego stopnia, który ma postać:

o współczynniku korelacji  $R = 0,93$ .  
Wyższe prędkości zaobserwowano dla procesu chłodzenia.

Rys. 11. Zmiany prędkości nagrzewania i chłodzenia w funkcji liczby cykli

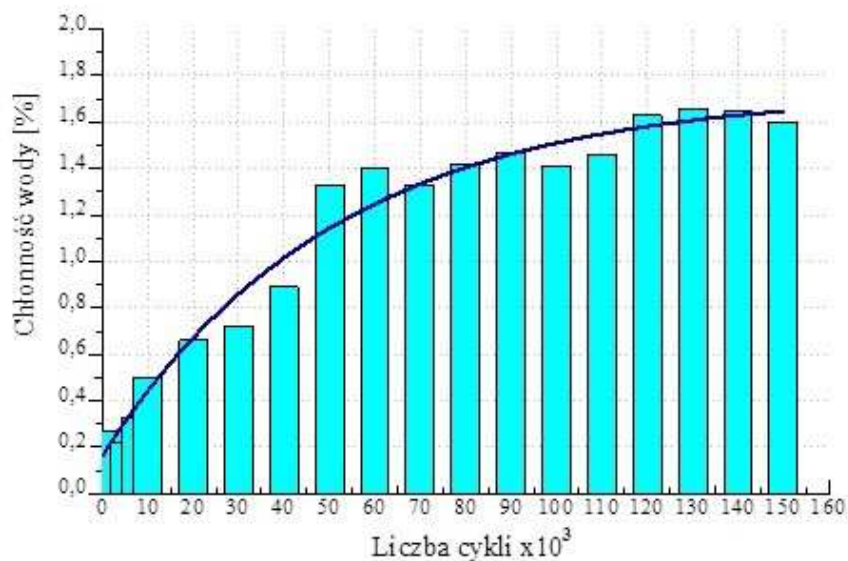
Wyniki chłonności wody w funkcji liczby cykli przedstawiono na Rys. 12. Chłonność wody w danym punkcie pomiarowym jest średnią z 15 wartości po odrzuceniu najbardziej skrajnych. Jak można zaobserwować, absorpcja wody wrasta wraz z postępującym procesem propagacji uszkodzeń, które są wynikiem degradacji zmęczeniowej.

Rys. 12. Zależność chłonności wody od liczby cykli

Obserwowane różnice w przebiegu badanych charakterystyk wynikają z przyjętej metodyki badań. W przypadku chłonności wody wyraźny wzrost wartości chłonności zauważono dla  $50 \times 10^3$  liczby cykli zmęczeniowych (Rys. 12). Jest to spowodowane stanem odkształcenia rur podczas badań starzeniowo - zmęczeniowych zgodnie z Rys. 1. Próbkę pobrano z obszaru o największym odkształceniu (Rys. 2a), w związku z czym zaobserwowano największe zmiany strukturalne, które są efektem mikropęknięć tworzących kapilary absorbujące wodę.
