## Uwagi na temat faz budowy dominikańskiego kościoła św. Jakuba w Sandomierzu – wyniki badań interdyscyplinarnych<sup>1</sup>

### Notes on the Phases of Construction of the Dominican Church of St. James in Sandomierz: Results of Interdisciplinary Research

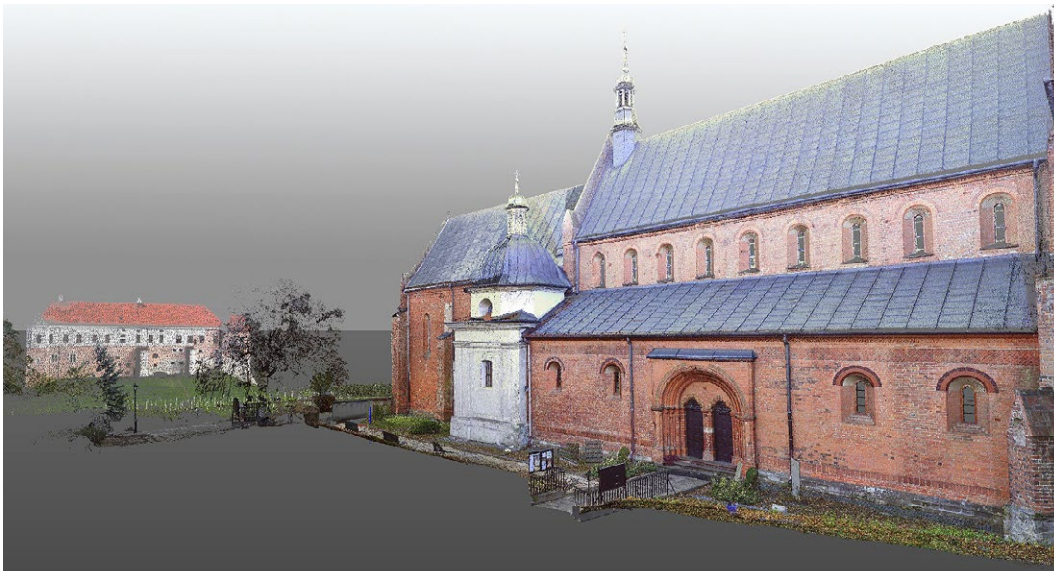
Ryc. 1. Wyniki skanowania kościoła dominikańskiego pw. św. Jakuba w Sandomierzu; 1.1 – widok na elewację północną, 1.2 – rzut przyziemia; oznaczenia: A – wewnętrzny północno-wschodni narożnik nawy południowej, p1–p7 – przypory prezbiterium; autorem wszystkich skanów jest A. Gołembnik; autorką wszystkich rysunków jest M. Doroz-Turek

Fig. 1. Results of scanning the Dominican Church of St. James in Sandomierz; 1.1 – view of the north facade, 1.2 – ground floor plan; markings: A – inner northeast corner of the south nave, p1–p7 – chancel buttresses; all scans by A. Gołembnik; all drawings by M. Doroz-Turek

The change in the construction concept of the arcades in the southern nave is visible in its internal northeastern corner and the adjacent half-pillar (Fig. 1.2 detail A, Fig. 5.1). It has a stone base almost the same height as the northern half-pillar and a stone below the impost at the same level.<sup>11</sup> On the southern half-pillar, there is no upper profiled part of the impost, but the stone visible in the corner of the half-pillar with the face of the side nave wall suggests that it may have once been there. This is also confirmed by a historical photograph (Fig. 4). Additionally, above the stone in the corner, protruding bricks forming toothings are visible, which may have been associated with the original wall closing the southern side nave from the east, ultimately altered (Fig. 5.1). The arcades were likely planned or started to be built similarly to the north side but some unspecified construction disaster (or another reason, e.g., the aforementioned need for better interior lighting) led to the replacement of this solution with the current one. This must have happened in the thirteenth century since the inter-nave wall is crowned with Romanesque windows corresponding in dimensions and decorations to those on the north side. Ultimately, the impost under the first southern arcade was raised by about 1.5 m compared to the original design, and the others were raised even higher by 10 cm. On the finishing row of arcades, the half-pillars at the western wall impost are also located 1.5 m higher than their counterparts on the north side (Fig. 5.2), and the half-pillar itself seems to be secondary and attached

Given the above, the southern nave may be slightly younger than the northern one.<sup>12</sup> Perhaps the division into naves was introduced after the construction of the perimeter walls. This is most clearly visible at the western and eastern half-pillars of the southern nave (Fig. 1.2 detail A). It is also confirmed by the results of research done by Marek Florek [1993, p. 128], who noted that the eastern half-pillar of the southern arcade is added to the perimeter walls in the foundation, plinth, and the lowest layers of bricks. This may also be indicated by the material and bond used in the walls of the southern nave. Currently, its outer elevation is built with bricks in the Gothic bond, although it should be noted that its lower part at the level of the former cloisters was rebricked by Wojciechowski. Old photos show a Flemish bond, as well as a layer of bricks laid vertically (Fig. 6.1). Above this part of the wall, a decorative pattern made of overburnt bricks is visible, which also appeared in the lower part of the southern inter-nave pillars (brick dimensions 12/13 × 26/27 × 7/7.5 cm).

Prezbiterium opięte jest prostopadłymi do lica muru przyporami (ryc. 1.2 p1, p2) rozmieszczonymi symetrycznie pomiędzy oknami<sup>15</sup> (ryc. 1.1–2). Narożne przypory będące przedłużeniem elewacji, czyli wschodnie oraz północno-wschodnią, wzniesiono razem z murami obwodowymi (ryc. 1.2 p3, p4, p5)<sup>16</sup>. Przypory te są przewiązane z murami na całej wyso-

The chancel has buttresses perpendicular to the face of the wall (Fig. 1.2 p1, p2) and symmetrically arranged between the windows<sup>14</sup> (Fig. 1.1–2). The corner buttresses, which are an extension of the facades, i.e., the eastern and northeast ones, were built together

The fact that the present buttresses were added is indicated by a different construction method, the absence of the use of stone in the plinth, and a slightly smaller brick size than in the perimeter wall. An exception regarding the use of stone is the first buttress from the west (Fig. 1.2 p1), which has a stone substructure in the lower part (Fig. 10). Four layers of tall, stone blocks, one as high as three layers of brick, are visible on the west side. Two stones are also embedded on the east side. The stones may have come from a pre-Dominican church that stood in this location.<sup>18</sup> The secondary addition of buttresses to the chancel wall is also evidenced by the absence of the original bond in the fabric or the detachment of the wall in the upper part. The original buttresses or pilasters located in the same places were destroyed and rebuilt, as is visible above them and on the lateral faces. They were reconstructed by Łuszczkiewicz [1881, p. 47] as pilasters with a width of approx. 1 m, projecting approx. 15 cm from the face and reaching the level of the arcaded frieze. They would then create an articulation system similar to that used, for example, in the nave of the Dominican Church in Poznań, where pilasters are also present on the side walls, and buttresses are placed at right angles on the corners. Their upper parts were at some point chiseled, and traces of them were covered with plaster.<sup>19</sup> Łuszczkiewicz [1881, p. 47] dated the transformation of pilasters into buttresses to the fourteenth century. Wojciechowski [1910a, p. 207], on the other hand, speculated that they might have been rebuilt in the seventeenth century. Given the dimensions of the bricks used, the method of bricklaying, and the current appearance of the buttresses, they were likely rebuilt more than once, so both hypotheses could be correct.

All perimeter walls bear numerous traces of later reconstructions, both modern and from the twentieth century. This has been noted in the documentation prepared by the authors and could serve as a reference point for further research on the site (Fig. 1.2, 2, 7, 8).

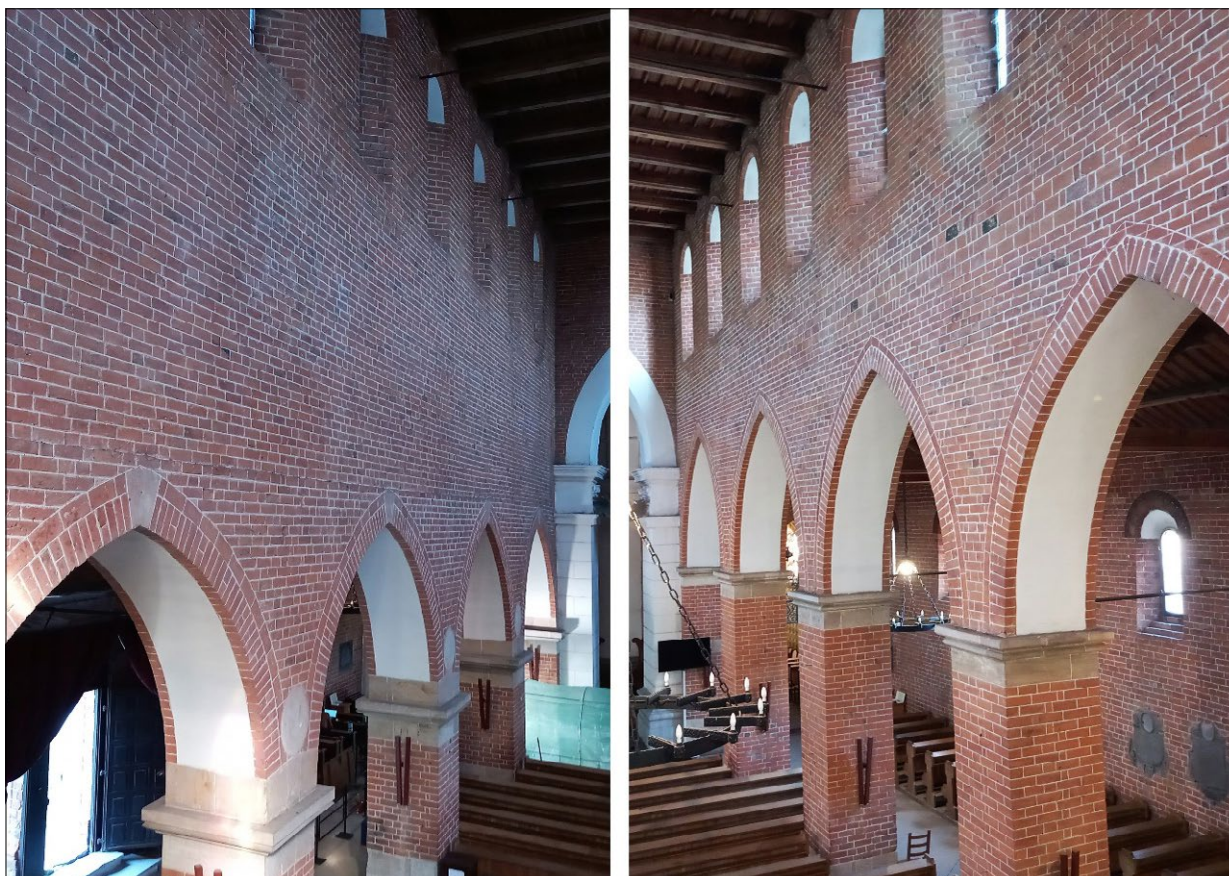
Ryc. 3. Zestawienie arkad międzynaawowych korpusu nawowego; 3.1 – arkady północne, 3.2 – arkady południowe, 2022; fot. M. Doroz-Turek  
 Fig. 3. Comparison of inter-nave arcades of the nave; 3.1 – northern arcades, 3.2 – southern arcades, 2022; photo by M. Doroz-Turek

On the inter-nave columns, pointed-arch arcades are set. The arcades differ in height, with the northern one being about 2 m lower than the southern one (Fig. 2, 3). The decoration of the columns and arcades is also different. All brick supports have a stone base and a stone substructure. The stone sections of the columns on the south side have a height of two to three layers, while on the north side, there are two layers. The impost blocks, on which the arcades are set, are also made of stone. The northern arcades additionally

wymurowane wozówką, które jednak zostało namalowane<sup>9</sup> (ryc. 3.2).

We wnętrzu korpusu uwagę skupia także odmieniny wątek z cegły murowanej podstawą do lica nad południowym arkadowaniem (ryc. 3.2). Wojciechowski [1910a, il. na s. 210] zwrócił uwagę na jedną z tworzących wątek cegieł, dekorowaną za pomocą rzędów odciskanych czworoliści, i zinterpretował ją jako ślad dawnego fryzu, a według Tadeusza Jurkowlanica [2021, s. 248] w wątku mogą być zapisane komunikaty do-

pełniące treści zaszyfrowane w portalu głównym. Zdaniem autorów zaburzony wątek wynikać może ze znacznego spadku terenu z zachodu na wschód i konieczności zniwelowania go warstwami wyrównawczymi w postaci cegieł murowanych powierzchnią podstawy do lica ściany<sup>13</sup>. Przyczyną mógł być też brak materiału budowlanego i pośpiech budowy. Być może wykorzystano tu technikę *opus emplectum*, tj. mur z kamienia, do którego oblicowania potrzebne mogły być cegły pionowe ustawiane zarówno wzdłuż, jak i poprzecznie w dosyć nieregularny sposób. Aby to sprawdzić, konieczne byłoby wykonanie nawiertu pomiędzy spoinami, co pozostaje tymczasem postulatem na przyszłość. Ze spadku terenu może wynikać również nierówny poziom okien w nawie głównej. Różnica pierwszego wschodniego w stosunku do zachodniego to prawie 40 cm na ścianie południowej i ponad 20 cm na północnej (ryc. 1.1, 3, 6).

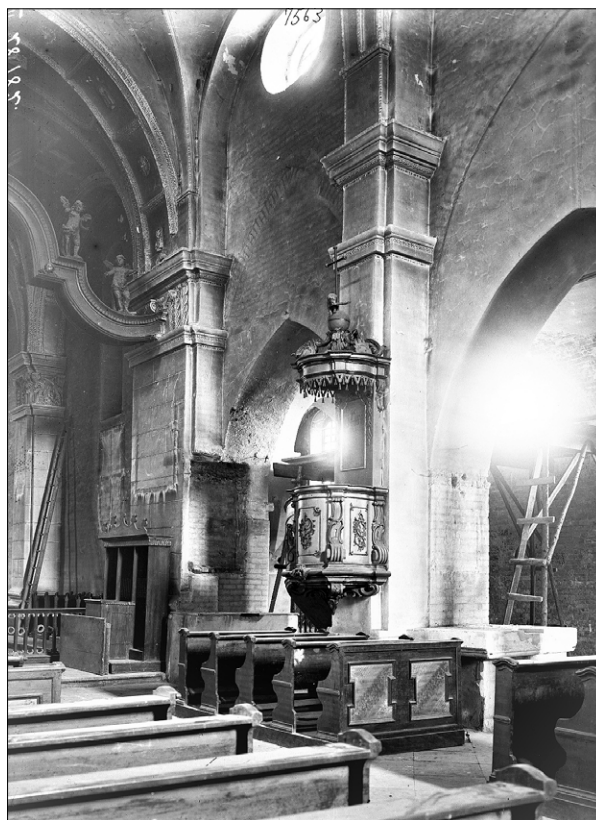
Ryc. 4. Wnętrze korpusu nawowego, ok. 1907 r.; źródło: Jurkowlaniec, Musin 2021, s. 38, ryc. 2

Fig. 4. Interior of the nave, ca. 1907; source: Jurkowlaniec, Musin 2021, p. 38, Fig. 2

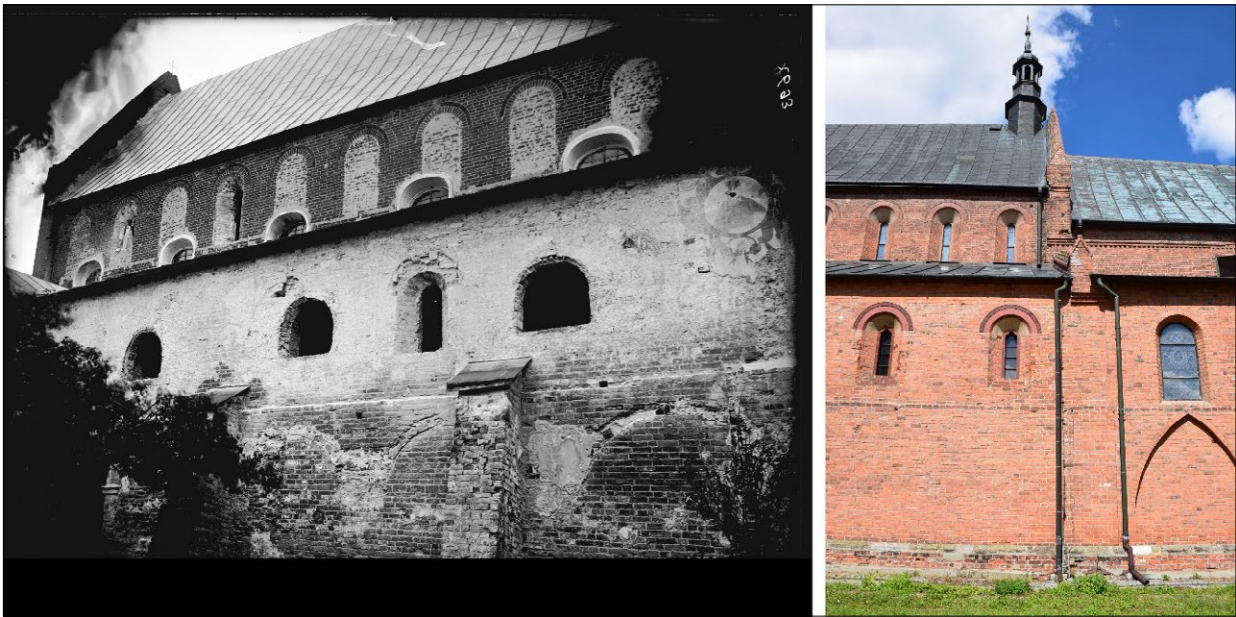
Ryc. 6. Elewacja południowa korpusu: 6.1 – ok. 1907 r., ze Zbiorów Fotografii i Rysunków IS PAN, 6.2 2021; fot. J. Kamińska

Fig. 6. Southern facade of the nave: 6.1 – ca. 1907, from the Collection of Photographs and Drawings of IS PAN, 6.2 2021; photo by J. Kamińska

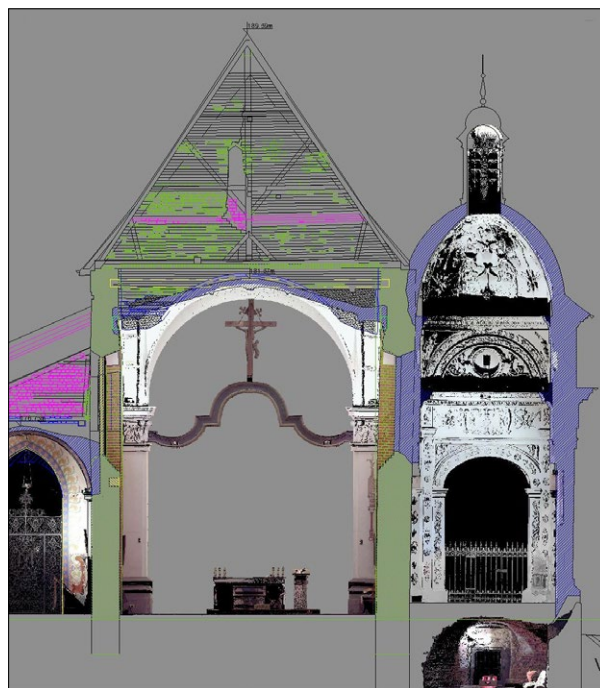
Ryc. 7. Strefa łuku tęczowego: stratygrafia przekroju poprzecznego (widok na zachód)

Fig. 7. Chancel arch zone: stratigraphy of the cross-section (western view)

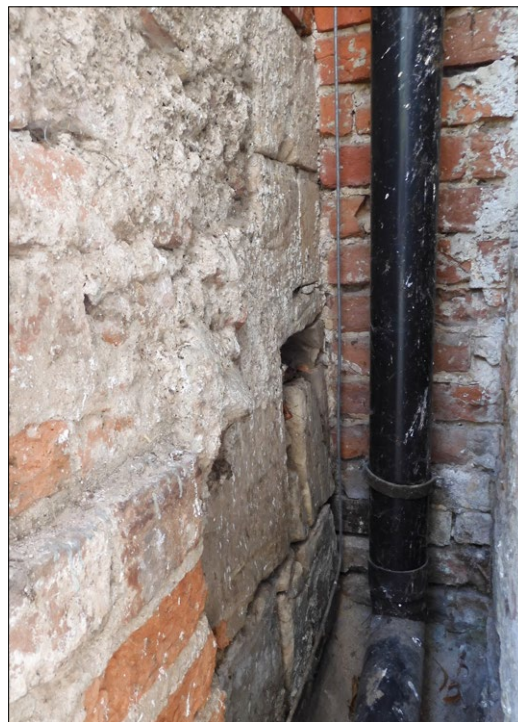
Ryc. 10. Prezbiterium, 2022: zachodnie lico przypory p1; fot. M. Doroz-Turek

Fig. 10. Chancel, 2022: western face of p1 buttress; photo by M. Doroz-Turek
