**PRZERWA Michał**

## ZUŻYWANIE POWŁOK POLIMEROWYCH POD WPŁYWEM CZĄSTEK EROZYJNYCH

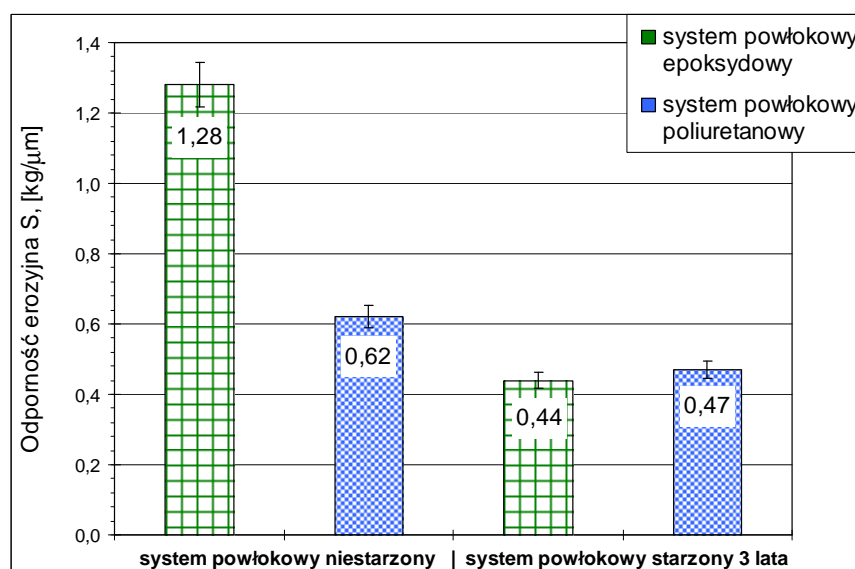
Rys. 5. Wpływ starzenia powłok polimerowych pod wpływem czynników klimatycznych w ciągu 3 lat na ich odporność erozyjną

W wyniku przeprowadzonych badań odporności erozyjnej powłok polimerowych, poddanych oddziaływaniu czynników klimatycznych można stwierdzić, że przyczyniają się one do destrukcji powłok, co wpływa na obniżenie ich odporności erozyjnej (rys. 5).

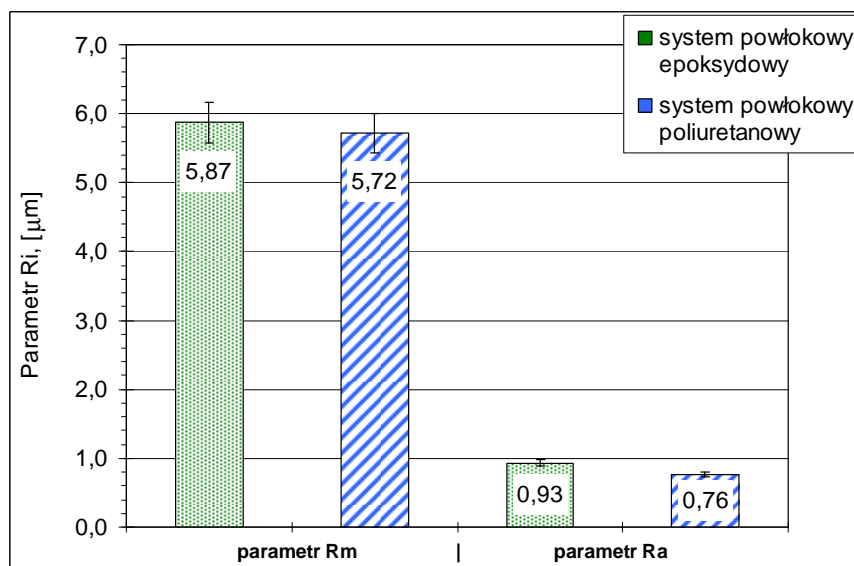
**Rys. 6.** Charakterystyka chropowatości powierzchni międzywarstwy, odsłoniętej w wyniku oddziaływania cząstek erozyjnych

Zbadano również chropowatość powierzchni międzywarstwy (w tych systemach powłokowych), odsłoniętej po przeprowadzonych badaniach odporności erozyjnej. Również badania chropowatości powierzchni międzywarstwy, odsłoniętej w wyniku oddziaływania cząstek elektrokorundu, potwierdzają większą odporność erozyjną systemu powłokowego z warstwą nawierzchniową poliuretanową w porównaniu do warstwy nawierzchniowej epoksydowej. Zwiększenie wartości parametru  $Ra$  o blisko 22% świadczy o prawdopodobnym odrywaniu się fragmentów epoksydowej warstwy nawierzchniowej (rys. 6).

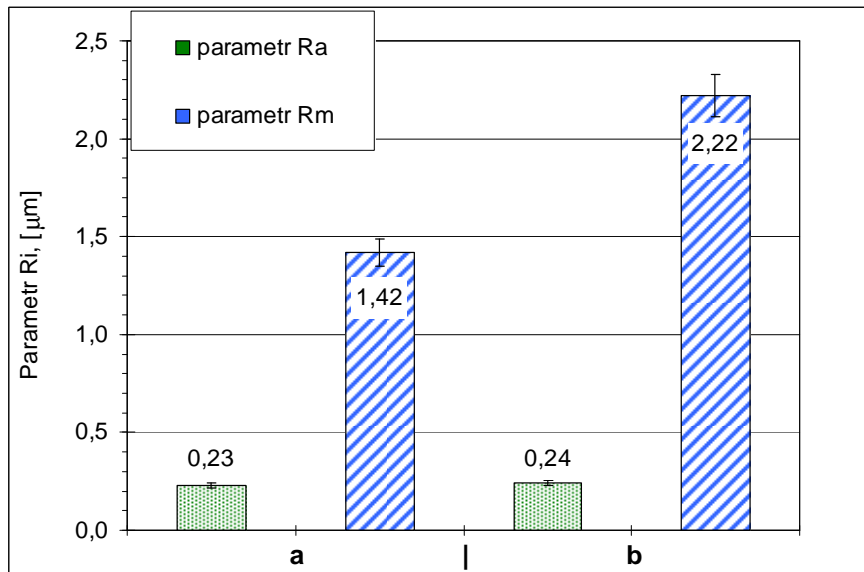
**Rys. 8.** Charakterystyki chropowatości powierzchni warstwy nawierzchniowej poliuretanowej: a – powłoka niestarzona, b – powłoka starzona w ciągu 3 lat

W wyniku starzenia pod wpływem czynników klimatycznych, wydostawanie się składników: napelniaczy oraz pigmentów (tzw. kredowanie powłoki) przyczyniło się do podwyższenia chropowatości powierzchni warstwy nawierzchniowej systemów powłokowych, ocenianej za pomocą parametrów:  $Ra$  i  $Rm$  (rys. 7 i 8). Zwiększona kruchość powłok, jak również wyższa chropowatość powierzchni miały wpływ na obniżenie ich odporności erozyjnej.
