PRZYCZYNY UTRUDNIENÍ W OSIĄGANIU PEŁNYCH EFEKTÓW WZMOCNIENIA PODTORZA WARSTWĄ OCHRONNĄ¹

Łucjan SIEWCZYŃSKI, Michał PAWŁOWSKI
Politechnika Poznańska, Wydział Budownictwa i Inżynierii Środowiska

W artykule opisano najczęstsze przyczyny występowania problemów z uzyskaniem wartości parametrów odbiorczych podtorza z warstwą ochronną. Dokonano próby klasyfikacji przyczyn z wydzieleniem czterech ich zbiorów: pogorszenie warunków gruntowowodnych, błędy projektowe, błędy wykonawcze oraz ograniczenia konstrukcyjno-wykonawcze. Podano sposoby rozpoznawania przyczyn i wskazano zalecenia wykonawcze umożliwiające zmniejszenie prawdopodobieństwa wystąpienia niekorzystnych zjawisk mających wpływ na stan odkształcalności i zagęszczenia podtorza z warstwą ochronną.

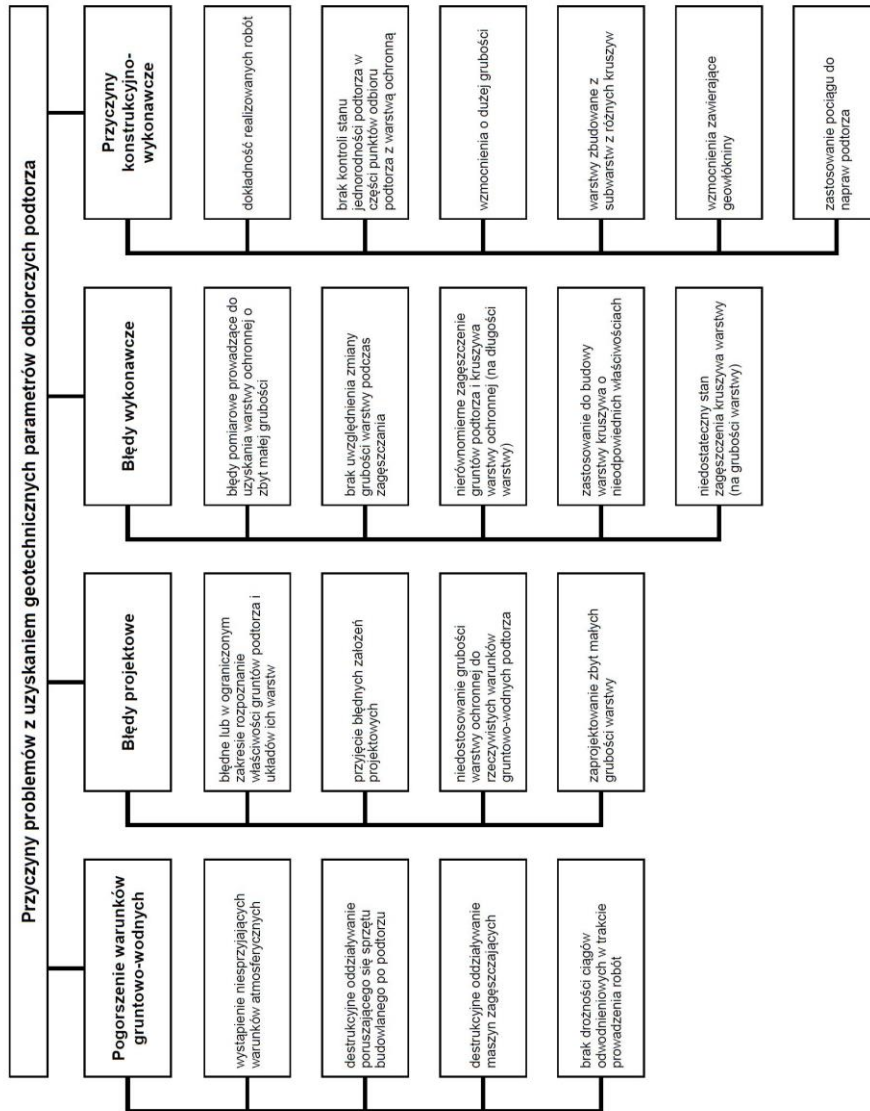
Rys. 1. Próba klasyfikacji przyczyn problemów z uzyskaniem wymaganych wartości geotechnicznych parametrów odbiorczych podtorza z warstwą ochronną

Przedstawiona próba klasyfikacji przyczyn problemów z uzyskaniem geotechnicznych parametrów odbiorczych podtorza z warstwą ochronną oparta jest na analizie wielu rzeczywistych przypadków przebiegu przebudowy podtorza [1, 4, 5, 6, 9]. Do najczęstszych przyczyn braku możliwości uzyskania wymaganych wartości geotechnicznych parametrów odbiorczych podtorza z warstwą ochronną należą: pogorszenie warunków gruntowo-wodnych, błędy projektowe i wykonawcze oraz ograniczenia konstrukcyjno-wykonawcze (rys. 1., tabela 1., kol. 1. i 2.).
