**dr inż. Renata Dobrzyńska**

*Wydział Techniki Morskiej i Transportu*

## **Zagrożenie pożarowe autokarów powodowane przez materiały wyposażenia**

## **Coaches Fire Hazard Caused by the Equipment Materials**

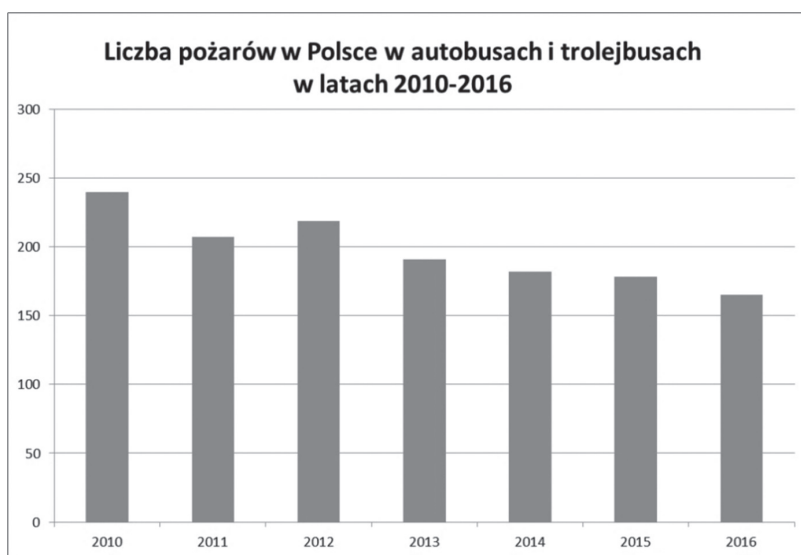
**Rys. 1. Liczba pożarów autobusów i trolejbusów w Polsce w latach 2010–2016**

Na rys.1 przedstawiono liczbę pożarów w Polsce w autobusach i trolejbusach w latach 2010–2016. Optylizmem napawa fakt występowania tendencji malejącej, niemniej skutki pożaru każdego autobusu mogą być tragiczne.

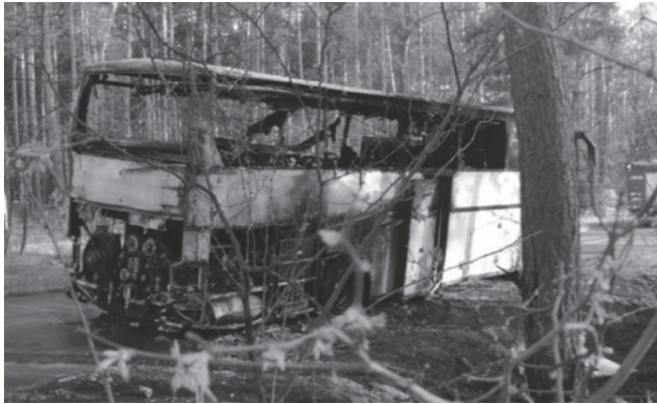
**Rys. 2. Autokar po pożarze, do którego doszło w Zielonej Górze 18 maja 2017 r.**  
Źródło: fot. Piotr Jędzura [4]

się 42 dzieci i 6 opiekunów. Kierowca od razu po zauważeniu płomieni zatrzymał autokar na poboczu drogi, tuż koło lasu, i otworzył drzwi. Wszyscy pasażerowie zdołali opuścić pojazd, jednak pożar rozprzestrzenił się bardzo szybko i istniało ryzyko, że ogniem zajmą się drzewa i krzewy pobliskiego lasu. Przybyli na miejsce strażacy gasili pojazd i jednocześnie polewali wodą las, by płomień nie przeniosły się na drzewa. Autobus spłonął całkowicie (rys. 2). Pożar rozpoczął się najprawdopodobniej w komorze silnika [4].

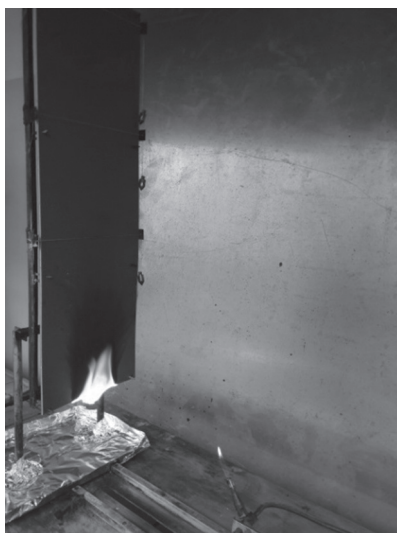
Rys. 5. Próbką ABS 2 podczas badań po odsunięciu płomienia

z przodu zakłada się trzy nici znacznikowe na wysokości 240 mm, 390 mm i 540 mm od dolnej krawędzi próbki. Płomień przykłada się do krawędzi próbki na 5 s. Jeśli próbka się nie zapali, to czas oddziaływania płomienia na kolejną próbkę wynosi 15 s. Podczas badań mierzy się trzy czasy – od przyłożenia płomienia do przepalenia kolejnych nici znacznikowych. Na ich podstawie wyznacza się szybkość spalania pionowego materiałów [6]. Wyniki badań wybranych materiałów zestawiono w tabeli 5. Na rys. 5–6 przedstawiono widok podczas badań próbki z ABS 2. Czas oddziaływania płomienia na próbkę wynosił 5 s. Próbka spaliła się całkowicie w ciągu 4 min.

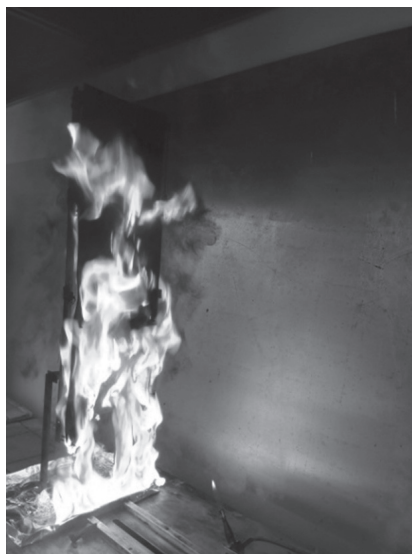
**Rys. 6. Próbkę ABS 2 podczas badań, po przepaleniu trzeciej nici znacznikowej**  
Źródło: fot. Renata Dobrzyńska
