*Pomiędzy autentyzmem a imitacją.
Problem rekonstrukcji historycznych konstrukcji ciesielskich*

*Between authenticity and imitation.
The problem of reconstruction of the historical carpenter constructions*

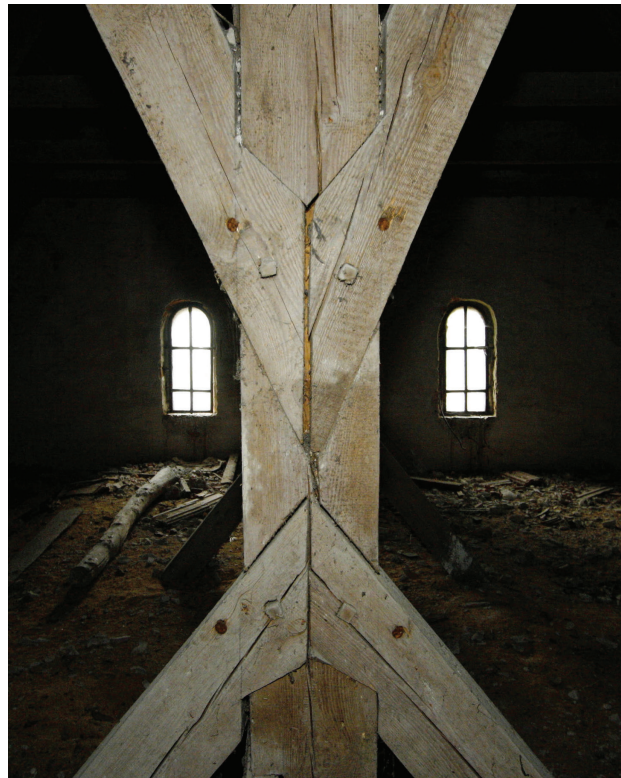
Il. 3. Sposób obróbki elementów więźby dachowej kościoła w Pawłowie Kościelnym (fot. M. Warchoł)

Fig. 3. The way of elements of roof truss working at the church in Pawłowie Kościelne (photo by M. Warchoł)

W przypadku obu kościołów nowe więźby dachowe wykonane zostały ze zestandaryzowanego drewna obrobionego mechanicznie z pieczolowicie wykonanymi tradycyjnymi połączeniami ciesielskimi elementów na nakładki i czopy oraz wyciętymi dłem ciesielskim znakami montażowymi (il. 3). Co ciekawe, powyższe realizacje nie są jednak rekonstrukcjami w ścisłym tego słowa znaczeniu, gdyż nie odtwarzają układu sprzed zniszczenia kościołów⁹. Najprawdopodobniej są jedynie próbą odtworzenia układu i „ducha” więźb średniowiecznych, imitacją dawnych konstrukcji ciesielskich w odbudowywanych po zniszczeniach wojennych późnogotyckich świątyniach. W tych kategoriach omawiane więźby mieszczą się bardziej w granicach wyznaczonych restauracją historyczną przełomu wieków niż współcześnie już rozumianym konserwatorstwem okresu międzywojennego¹⁰. Pozostają interesującymi przykładami realizacji rekonstrukcji idei dawnych ustrojów ciesielskich w procesie restauracji zabytków. Ich uzasadnienie odnaleźć można wyłącznie

assembly signs were cut with a ripping chisel (Fig. 3). Interestingly enough, the above realisations are not, however, reconstructions in the full sense of the word because they do not reflect the layout which was there before the destruction of churches⁹. Most probably, they constitute only an attempt to reconstruct the layout and the “spirit” of the medieval roof trusses as well as the imitation of old carpentry structures which were reconstructed in the late Gothic churches after the war damages. Taking into account these categories, the discussed roof trusses fall more within the boundaries determined by the historical restoration at the turn of the century rather than temporarily understood restoration of the interwar period¹⁰. They remain interesting examples of reconstructing the ideas of old carpentry structures in the process of monument restoration. Their justification can be found only in the social need for reconstructing cultural goods which were destroyed during the war military actions¹¹.

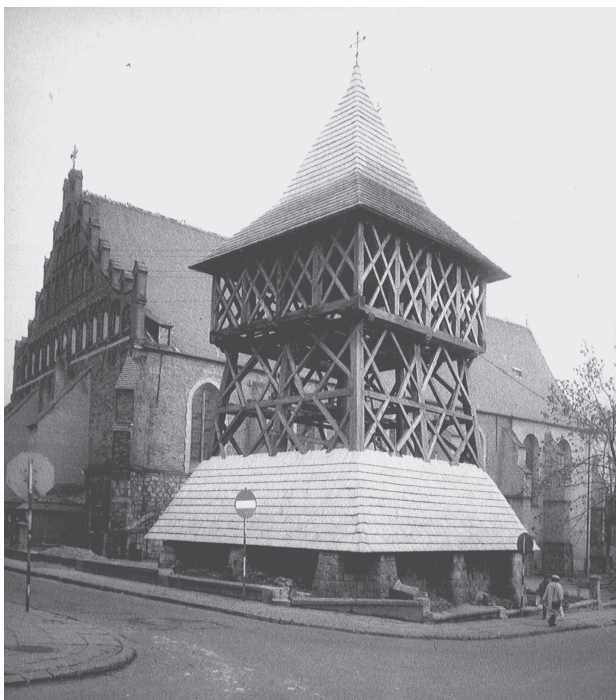
Il. 5. Dzwonnica w Bochni w trakcie odbudowy (fot. Z. Myczkowski, archiwum NID OT w Krakowie, reprodukcja w [11])

Fig. 5. Belfry w Bochni during reconstruction (photo by Z. Myczkowski, archive NID OT in Kraków, reproduced in [11])

The bell tower was carefully reconstructed in the scope of form and layout (Fig. 5). Unfortunately, in practical terms it was impossible to implement Marian Kornecki's proposals in reference to preserving the same construction technique and the original material¹⁴, in this way significantly impoverishing the restoration values of the object after its reconstruction. In spite of these changes the reconstruction of the bell tower in Bochnia remains, from the restoration point of view, probably the best contemporary example of the renewal of the historical carpentry structure in our country.

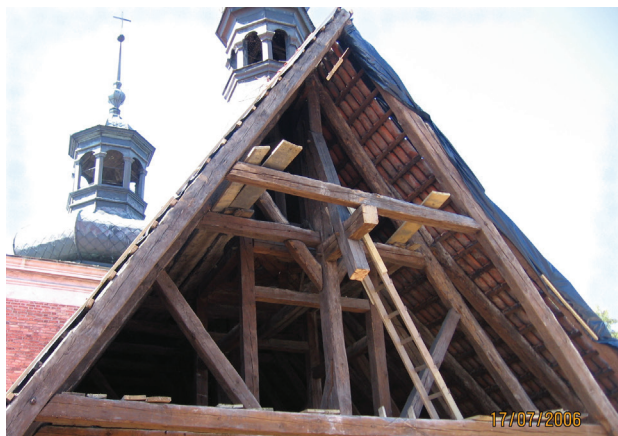
Il. 6. Konstrukcja dachu kościoła pw. św. Jana we Włocławku w trakcie rozbiórki (fot. R. Skorupa)

Fig. 6. Roof constructions during demolition at the church dedicated to St John in Włocławek (photo by R. Skorupa)

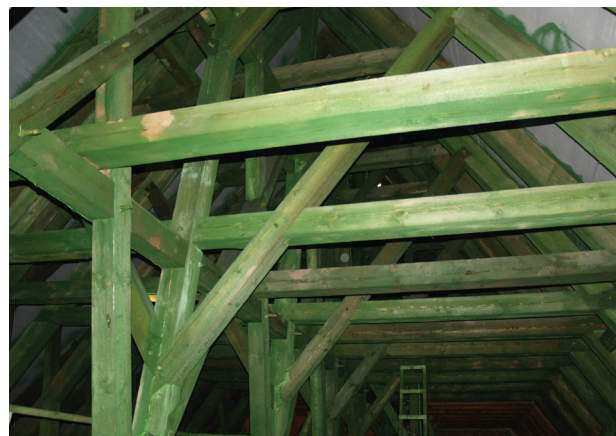
Il. 7. Odtworzona konstrukcja dachu kościoła pw. św. Jana we Włocławku (fot. P. Tuliszewski)

Fig. 7. Reconstructed construction of roof at the church dedicated to St John in Włocławek (photo by P. Tuliszewski)

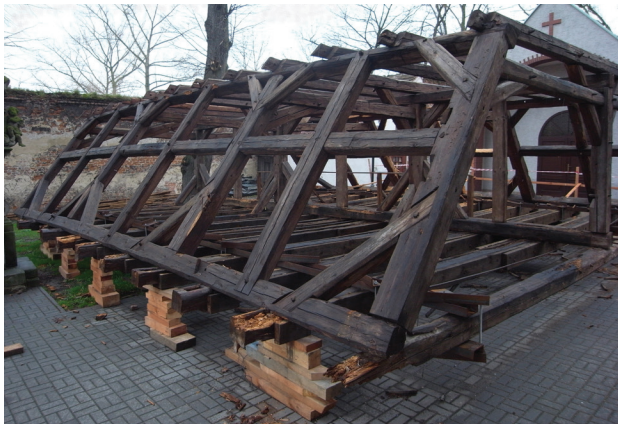
Il. 8. Część dolna usuniętej konstrukcji dachowej nad nawą główną kościoła w Ujeździe (fot. M. Warchoł)

Fig. 8. Lower part of the removed roof construction above the nave at the church in Ujazd (photo by M. Warchoł)

Region. Repair of the church roof: “Replacement of some structural elements of the wooden roof truss along with replacement of the cover’ was completed with spectacular dismantling and putting parts of the roof structure over the nave of the church on the ground by means of a crane¹⁶. In the place of the former structure, which most probably goes back to the time of the church construction in 1613, a new structure was made reproducing the original layout and it consisted of mechanically processed elements, impoverished in many places, *inter alia*, due to removal of treenails in the connectors of the particular elements. Intervention of the provincial restorer stopped the dismantling of the rest part of the roof truss, which was repaired in accordance with the issued permission. For a certain period of time the disassembled part of the structure was situated on the territory of the church in front of the main entrance to the church (Fig. 8). The investment was realized thanks to the financial support from the EU funds within the framework of regional operational programs.

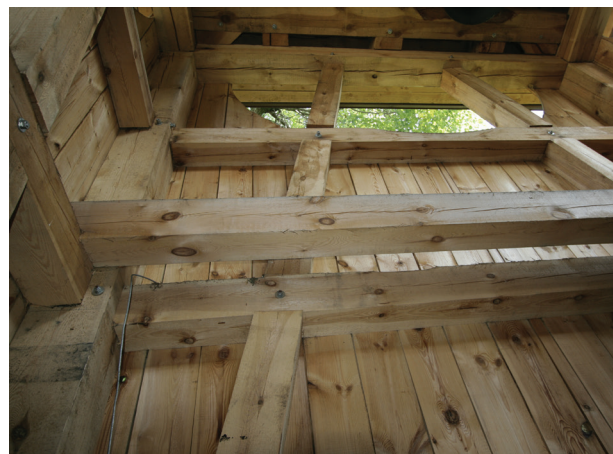
Il. 9. Odtworzona konstrukcja ciesielska dzwonnicy w Nadarzynie (fot. M. Warchoł)

Fig. 9. Reconstructed carpentry construction of the belfry in Nadarzyn (photo by M. Warchoł)

4. Reconstruction of the bell tower at the church in Nadarzyn near Warsaw. Demolition and then complete reconstruction of the early 19th-century bell tower in a new material were carried out in 2010 despite the explicit evaluation of experts as regards the possibility to conduct renovation and repair of the monument. The new structure of the bell tower, having been reconstructed only in a general range of its former layout, was made of mechanically processed wood elements reinforced with steel screws (Fig. 9). The bell tower works were partially funded by a grant of the Ministry of Culture and National Heritage.
