Danuta KOTNAROWSKA, Michał PRZERWA

### ZMIANY TOPOGRAFII POWIERZCHNI POWŁOK EPOKSYDOWYCH POD WPŁYWEM NARAŻEŃ EKSPLOATACYJNYCH

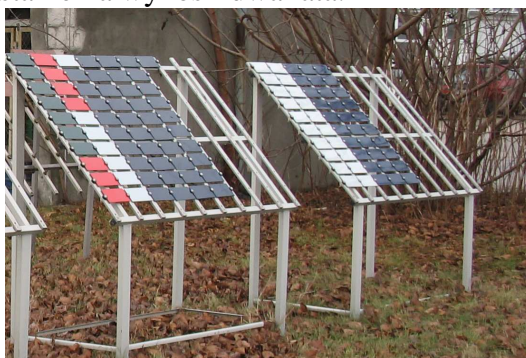
Rys. 1. Badania powłok epoksydowych na stacji klimatycznej

Próbki wykonano ze stali S235JR. Wymiary próbek były następujące 160 x 80 x 2 mm. Podłoże stalowe próbek było czyszczone za pomocą obróbki ścierniej (w specjalistycznych bębnach), pod wpływem oddziaływania wałeczków ceramicznych. Przed nałożeniem powłok podłoże stalowe zostało odtłuszczone. Po uzyskaniu powłok poddano je aklimatyzacji w temperaturze  $20 \pm 2^\circ\text{C}$ , w ciągu 10 dni, w otoczeniu o wilgotności względnej  $65 \pm 5\%$  (PN-EN 23270:1993). Następnie powłoki poddano starzeniu klimatycznemu (wg PN-EN ISO 2815:2004). W tym celu próbki powłok epoksydowych umieszczono na stojakach, usytuowanych na terenie Instytutu Eksploatacji Pojazdów i Maszyn, Politechniki Radomskiej (rys. 1). Maksymalny okres starzenia wyniósł dwa lata.

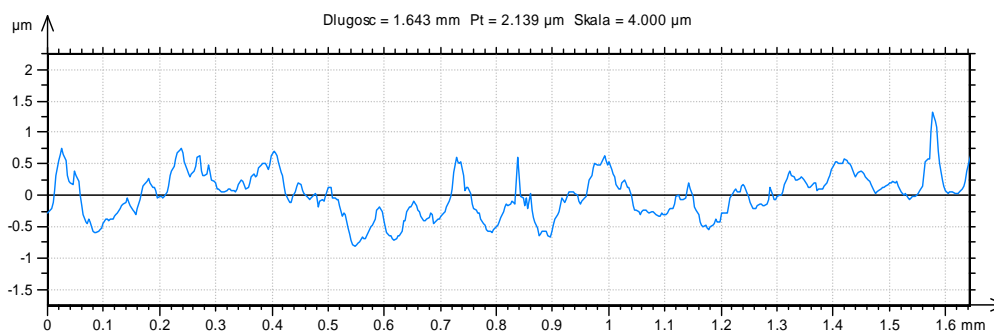
**Rys. 4.** Profil chropowatości powierzchni powłoki epoksydowej, niestarzonej

Wydostawanie się składników (napełniaczy oraz pigmentów) z warstwy powierzchniowej starzonej powłoki epoksydowej przyczyniło się do zwiększenia chropowatości jej powierzchni (rys. 3 - 6). Zwiększona chropowatość powierzchni powłok w efekcie powoduje obniżenie ich połysku oraz zmianę koloru powłok, co sprawia pogorszenie ich własności dekoracyjnych.

Wyniki badań chropowatości powierzchni powłok epoksydowych (tab. 1), dokumentują istotny wpływ starzenia niemodyfikowanych powłok epoksydowych na destrukcję ich warstwy powierzchniowej. Parametry chropowatości Ra oraz Rz tego typu powłok uległy ponad trzykrotnemu wzrostowi.
